Bauwerk (ID): 444_0065_QBW_01

Gewässer: Pall

OWK: VI-9.a

Identifikation und Lage

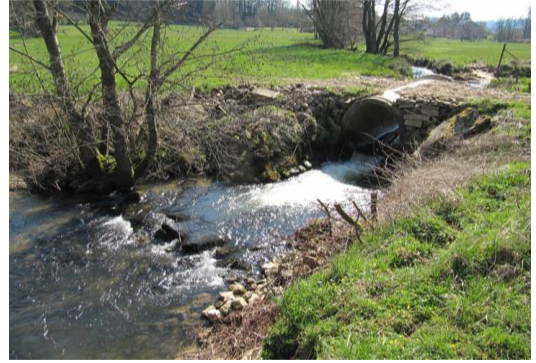
Foto: Übersicht

Bauwerkstyp	Absturz
Funktion	Sohlsicherung
Funktion (sonstiges)	-
Material	Stein
Zustand	intakt
Fallhöhe [m]	0,15
Rückstau [m]	kein
Unterwasser-Tiefe [m]	ausreichend
Wanderweg-Tiefe (Minimum) [m]	0,00
Fischschutz Rechen (nur WKA)	keine WKA keine WKA

LuxMaPro-ID	-
Maßnahmentyp	-
Maßnahmenbeschreibung	kein Maßnahmenbedarf

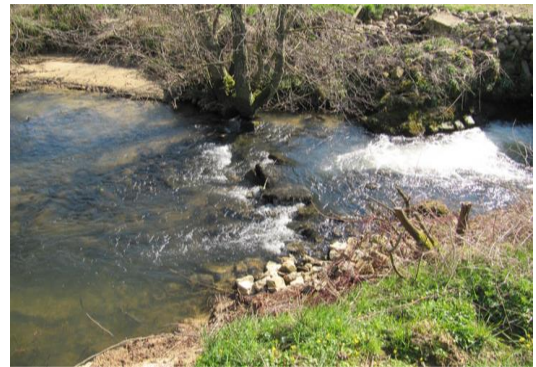
Foto: Detail

aufwärts	eingeschränkt durchgängig (Klasse 3)
abwärts	durchgängig (Klasse 1)
Gesamtbewertung Fische	Klasse 2

Geschiebe	temporär/leicht eingeschränkt (Klasse 2)
Schwefstoffe	voll durchgängig (Kl. 1)
Morphodynamik	Standort teilweise beeinträchtigt (Klasse 3)
Gesamtbewertung Sedimente	2
