Bauwerk (ID): 444_0068_QBW_01

Gewässer: Pall

OWK: VI-9.a

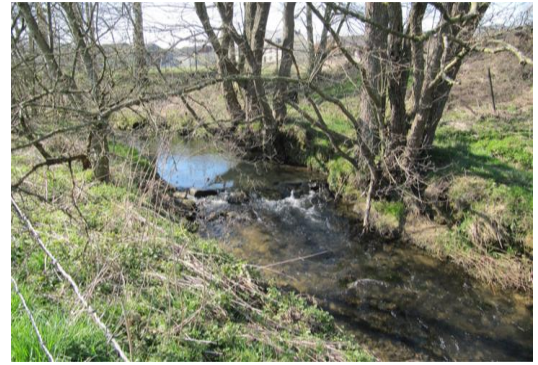
Foto: Übersicht

Bauwerkstyp	Grundschwelle
Funktion	Sohlsicherung
Funktion (sonstiges)	-
Material	Stein
Zustand	intakt
Fallhöhe [m]	0,10
Rückstau [m]	<20 m
Unterwasser-Tiefe [m]	ausreichend
Wanderweg-Tiefe (Minimum) [m]	0,00
Fischschutz Rechen (nur WKA)	keine WKA keine WKA

aufwärts	eingeschränkt durchgängig (Klasse 3)
abwärts	durchgängig (Klasse 1)
Gesamtbewertung Fische	Klasse 2

Geschiebe	temporär/leicht eingeschränkt (Klasse 2)
Schwabstoffe	voll durchgängig (Kl. 1)
Morphodynamik	Standort teilweise beeinträchtigt (Klasse 3)
Gesamtbewertung Sedimente	2

Gesamtbewertung Durchgängigkeit: 2

LuxMaPro-ID	-
Maßnahmentyp	-
Maßnahmenbeschreibung	kein Maßnahmenbedarf
