Bauwerk (ID): 444_0077_QBW_02

Gewässer: Pall

OWK: VI-9.a

Identifikation und Lage

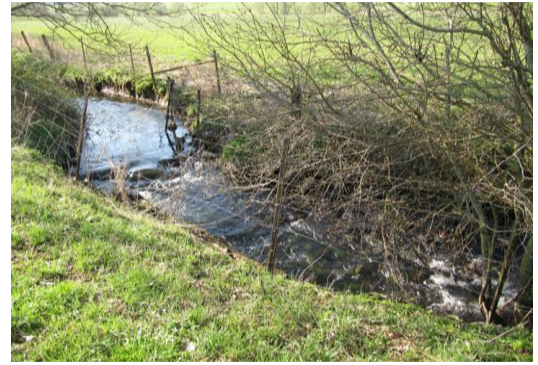
Foto: Übersicht

Bauwerkstyp	Raue Gleite
Funktion	Sohlsicherung
Funktion (sonstiges)	-
Material	Stein
Zustand	intakt
Fallhöhe [m]	0,10
Rückstau [m]	kein
Unterwasser-Tiefe [m]	ausreichend
Wanderweg-Tiefe (Minimum) [m]	0,03
Fischschutz Rechen (nur WKA)	keine WKA keine WKA

aufwärts	eingeschränkt durchgängig (Klasse 3)
abwärts	durchgängig (Klasse 1)
Gesamtbewertung Fische	Klasse 2

Geschiebe	voll durchgängig (Kl. 1)
Schwefstoffe	voll durchgängig (Kl. 1)
Morphodynamik	Bauwerksbereich beeinträchtigt (Klasse 2)
Gesamtbewertung Sedimente	1

Gesamtbewertung Durchgängigkeit: 2

LuxMaPro-ID	-
Maßnahmentyp	-
Maßnahmenbeschreibung	kein Maßnahmenbedarf
