Bauwerk (ID): 541_0017_QBW_02

Gewässer: Chiers

OWK: VII-1.1

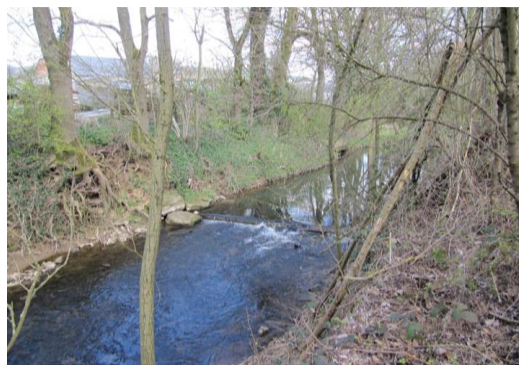
Foto: Übersicht

Bauwerkstyp	Stützschwelle
Funktion	Sohlsicherung
Funktion (sonstiges)	-
Material	Beton
Zustand	baufällig
Fallhöhe [m]	0,10
Rückstau [m]	<20 m
Unterwasser-Tiefe [m]	nicht ausreichend
Wanderweg-Tiefe (Minimum) [m]	0,00
Fischschutz Rechen (nur WKA)	keine WKA keine WKA

aufwärts	eingeschränkt durchgängig (Klasse 3)
abwärts	durchgängig (Klasse 1)
Gesamtbewertung Fische	Klasse 2

Geschiebe	mäßig eingeschränkt (Klasse 3)
Schwabstoffe	temporär/leicht eingeschränkt (Klasse 2)
Morphodynamik	Standort insgesamt beeinträchtigt (Klasse 4)
Gesamtbewertung Sedimente	3

Gesamtbewertung Durchgängigkeit: 3

LuxMaPro-ID	4081
Maßnahmentyp	HY DU.01 - Wiederherstellung der ökologischen Durchgängigkeit - Querbauwerk
Maßnahmenbeschreibung	Wiederherstellung der ökologischen Durchgängigkeit - Querbauwerk - Chiers - Pétange - 1 - "op Korstack" (H=0,1m)
