Bauwerk (ID): 541_0093_QBW_01

Gewässer: Chiers

Identifikation und Lage

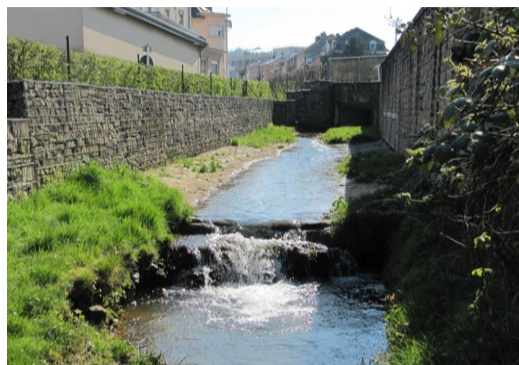
Foto: Übersicht

Bauwerkstyp	Absturz
Funktion	Sohlsicherung
Funktion (sonstiges)	-
Material	Stein
Zustand	intakt
Fallhöhe [m]	0,40
Rückstau [m]	kein
Unterwasser-Tiefe [m]	nicht ausreichend
Wanderweg-Tiefe (Minimum) [m]	0,00
Fischschutz Rechen (nur WKA)	keine WKA keine WKA

aufwärts	nicht durchgängig (Klasse 5)
abwärts	durchgängig (Klasse 1)
Gesamtbewertung Fische	Klasse 4

Geschiebe	voll durchgängig (Kl. 1)
Schwefstoffe	voll durchgängig (Kl. 1)
Morphodynamik	Standort teilweise beeinträchtigt (Klasse 3)
Gesamtbewertung Sedimente	2

Gesamtbewertung Durchgängigkeit: 4

LuxMaPro-ID	4205
Maßnahmentyp	HY DU.01 - Wiederherstellung der ökologischen Durchgängigkeit - Querbauwerk
Maßnahmenbeschreibung	Wiederherstellung der ökologischen Durchgängigkeit - Querbauwerk - Chiers - Oberkorn - 1 - entlang Brill/ Centre sportif (H=0,4m)
