Bauwerk (ID): 542_0025_QBW_01

Gewässer: Mierbaach

OWK: VII-1.2

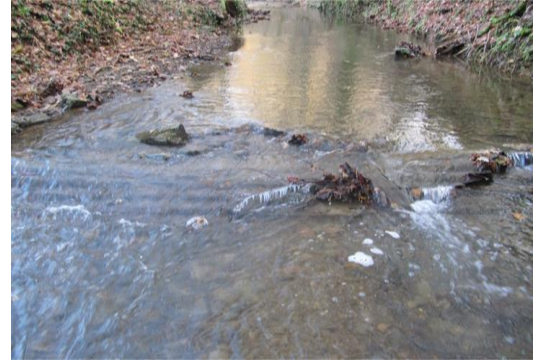
Foto: Übersicht

Bauwerkstyp	Sohlschwelle
Funktion	Sohlsicherung
Funktion (sonstiges)	-
Material	Beton
Zustand	baufällig
Fallhöhe [m]	0,05
Rückstau [m]	kein
Unterwasser-Tiefe [m]	ausreichend
Wanderweg-Tiefe (Minimum) [m]	0,05
Fischschutz Rechen (nur WKA)	keine WKA keine WKA

LuxMaPro-ID	-
Maßnahmentyp	-
Maßnahmenbeschreibung	kein Maßnahmenbedarf
