Bauwerk (ID): 594_0006_QBW_01

Gewässer: Réierbaach

OWK: VII-1.3

Identifikation und Lage

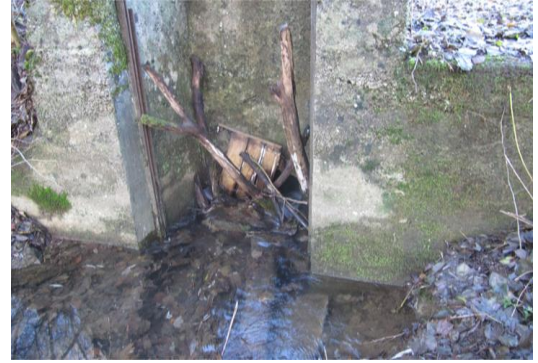
Foto: Übersicht

Bauwerkstyp	Absturz
Funktion	Sohlsicherung
Funktion (sonstiges)	-
Material	Stein
Zustand	baufällig
Fallhöhe [m]	0,25
Rückstau [m]	<20 m
Unterwasser-Tiefe [m]	ausreichend
Wanderweg-Tiefe (Minimum) [m]	0,00
Fischschutz Rechen (nur WKA)	nein nein

aufwärts	nicht durchgängig (Klasse 5)
abwärts	eingeschränkt durchgängig (Klasse 3)
Gesamtbewertung Fische	Klasse 4

Geschiebe	temporär/leicht eingeschränkt (Klasse 2)
Schwabstoffe	voll durchgängig (Kl. 1)
Morphodynamik	Bauwerksbereich beeinträchtigt (Klasse 2)
Gesamtbewertung Sedimente	2

Gesamtbewertung Durchgängigkeit: 4

LuxMaPro-ID	2289
Maßnahmentyp	HY DU.01 - Wiederherstellung der ökologischen Durchgängigkeit - Querbauwerk
Maßnahmenbeschreibung	Wiederherstellung der ökologischen Durchgängigkeit - Querbauwerk - Réierbaach - Lasauvage - 1 - unterhalb Weier (H=0,25m)
