Bauwerk (ID): 594\_0009\_QBW\_03

Gewässer: Réierbaach

**Identifikation und Lage**

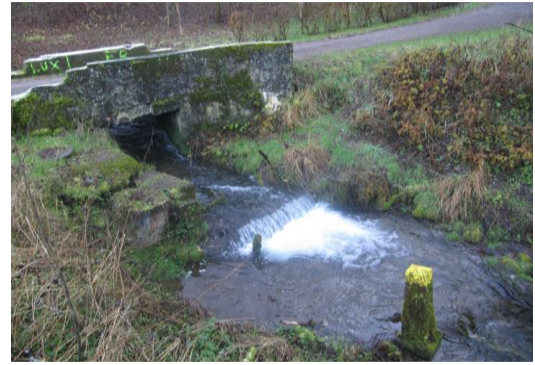
**Foto: Übersicht**

Bauwerkstyp	Absturz
Funktion	Sohlsicherung
Funktion (sonstiges)	-
Material	Stein
Zustand	intakt
Fallhöhe [m]	0,30
Rückstau [m]	kein
Unterwasser-Tiefe [m]	ausreichend
Wanderweg-Tiefe (Minimum) [m]	0,00
Fischschutz   Rechen (nur WKA)	nein   nein

aufwärts	nicht durchgängig (Klasse 5)
abwärts	durchgängig (Klasse 1)
Gesamtbewertung Fische	Klasse 4

LuxMaPro-ID	2292
Maßnahmentyp	HY DU.01 - Wiederherstellung der ökologischen Durchgängigkeit - Querbauwerk
Maßnahmenbeschreibung	Wiederherstellung der ökologischen Durchgängigkeit - Querbauwerk - Réierbaach - Lasauvage - 4 - unterhalb Friedhof (H=0,3m)
