OWK (ID): VI-11.a

OWK (Name): Mamer

**Identifikation und Charakterisierung**

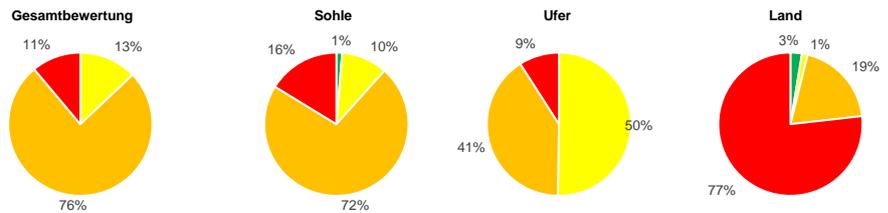
**Kartierungsabschnitte des Oberflächenwasserkörpers**

<b>Gesamtbewertung   Ø (HP-1, ..., HP-6)</b>	<b>4</b>
Sohle   Ø (HP-1, HP-2, HP-3)	4
Ufer   Ø (HP-4, HP-5)	4
Land   (HP-6)	5

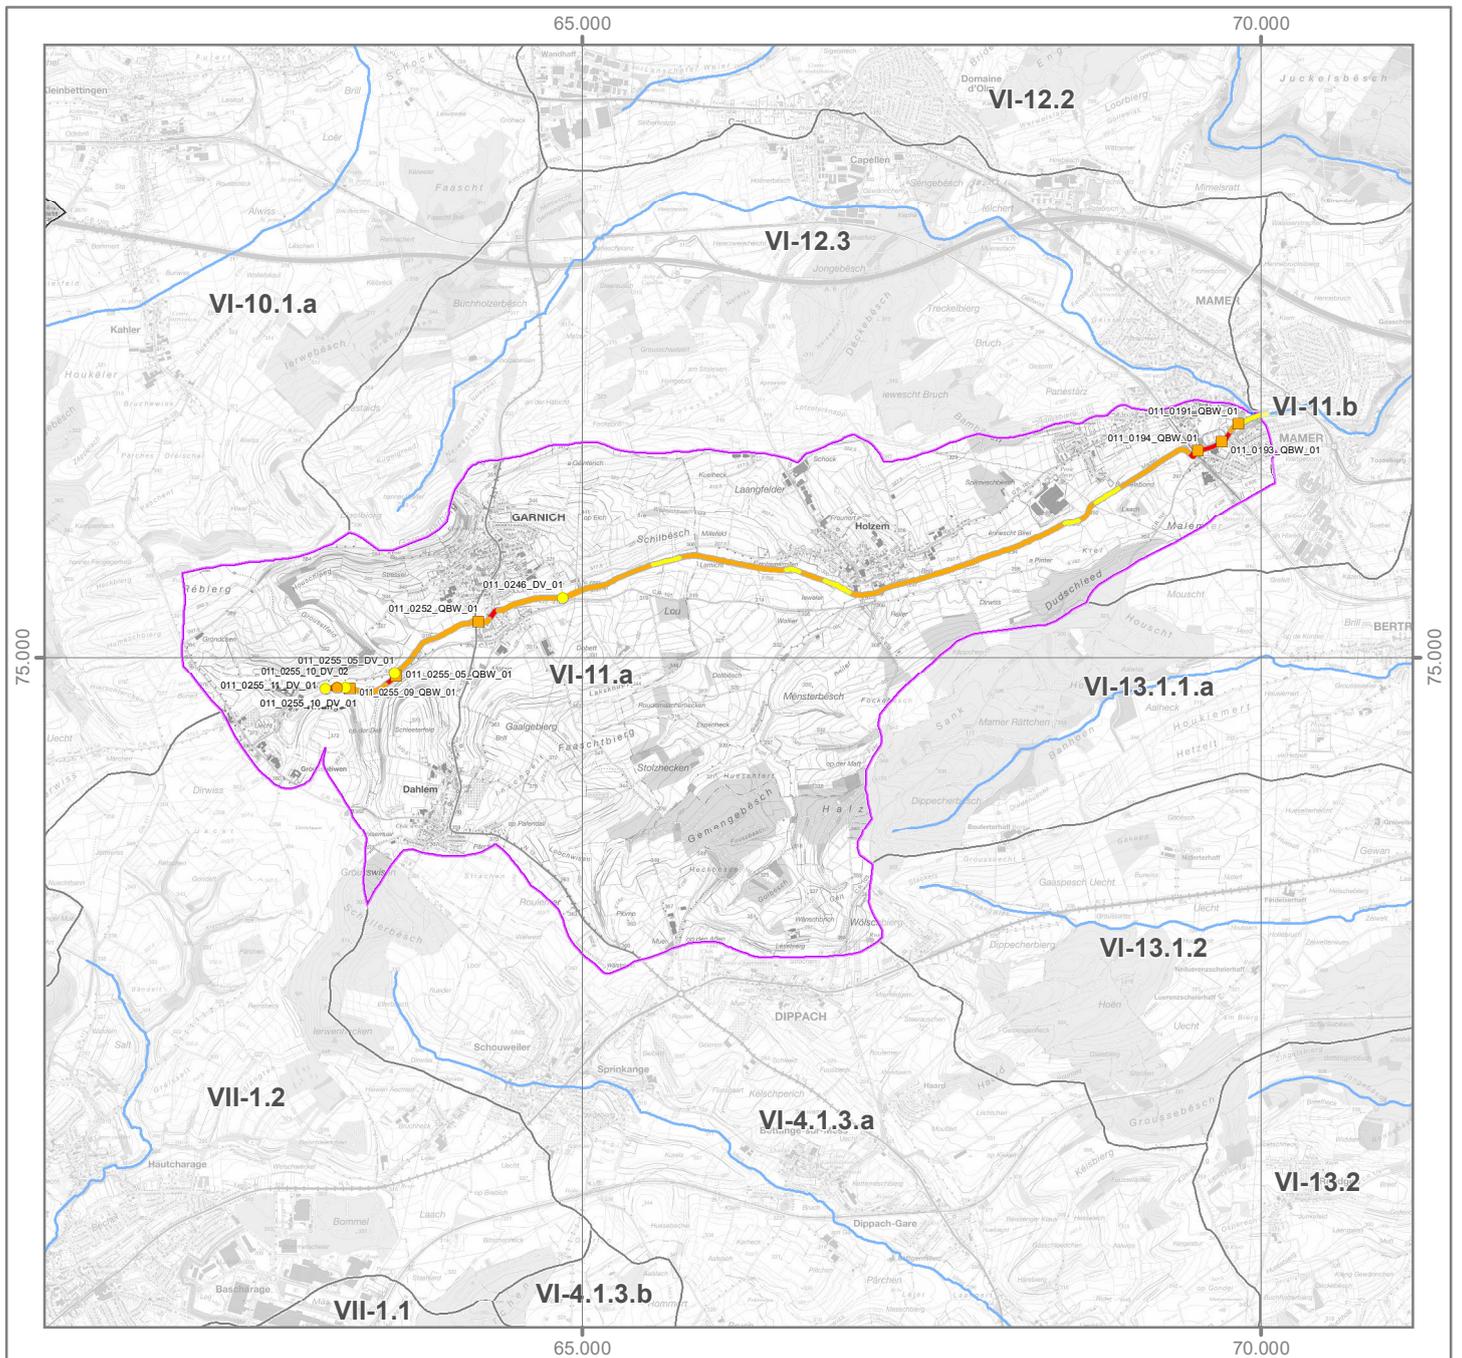
**Durchgängigkeithindernisse**

<b>Gesamtbewertung</b>	<b>4</b>
Querbauwerke	4
Durchlässe, Verrohrungen	4

Anzahl (gesamt)	Klasse 3	Klasse 4	Klasse 5	Bauwerke der Klassen 3, 4 und 5 stellen signifikante Durchgängigkeitshindernisse dar. Das am negativsten bewertete Bauwerk bestimmt die Klasse des OWK.
6	-	6	-	
5	4	1	-
