Erhebungsbogen

Strukturkartierung Luxemburg • Stand 2014

Gewässername Mamer Gewässerkennzahl 11 Kartierabschnitt-ID 11_204

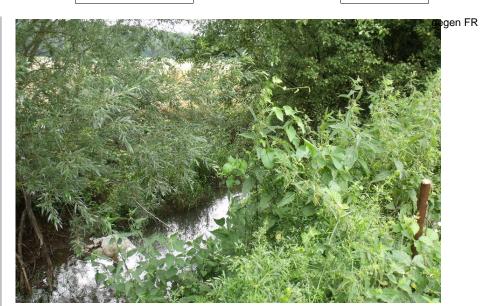
Lauf gestreckt
