Strukturkartierung Luxemburg • Stand 2014

Gewässername Aalbach Gewässerkennzahl 606 Kartierabschnitt-ID 606_61

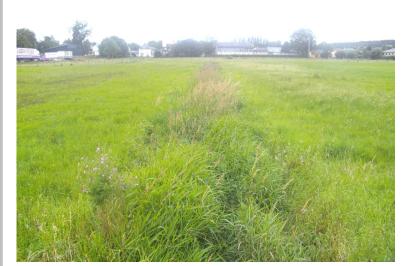
gegen FR

Lauf schwach geschwungen
