Erarbeitung der Messstellendokumentation nach Artikel 8 der Europäischen Wasserrahmenrichtlinie im Großherzogtum Luxembourg

**SCC-118-01**

**SCHIESSENTUMPEL 1**

Datenstand: 26.02.2009

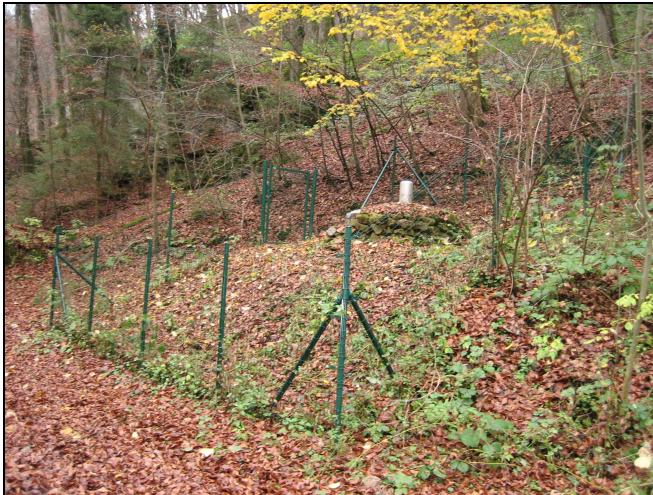
Die Quelle Schiessentumpel 1 liegt am Hangfuß in unmittelbarer Nähe zur Ernz Noire.

Die Quelle ist unterirdisch gefasst und über einen gemauerten Schacht begehbar.

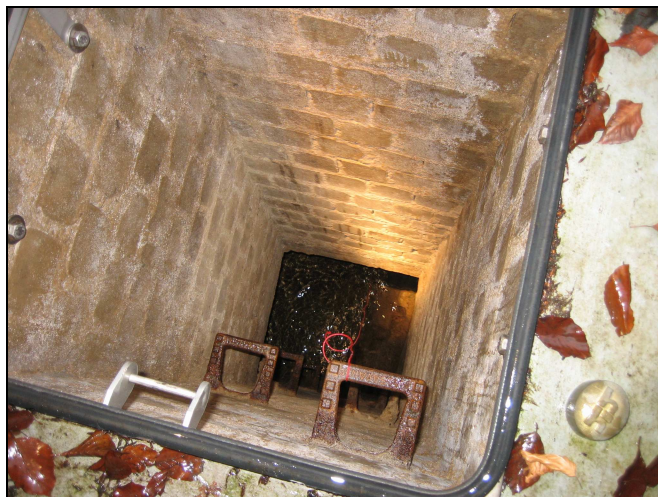
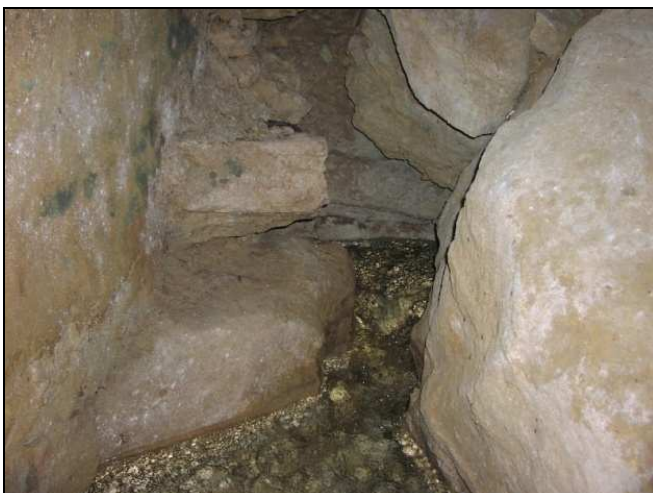
Der Grundwasserzustrom erfolgt über verschiedene Zuläufe aus dem offenen Trenngefüge des Gebirges.

Neben dem Quellschacht befindet sich der Collecteur 1, in dem die Quellen Schiessentumpel 1 (oben) und 2 (links) zusammengeführt werden.

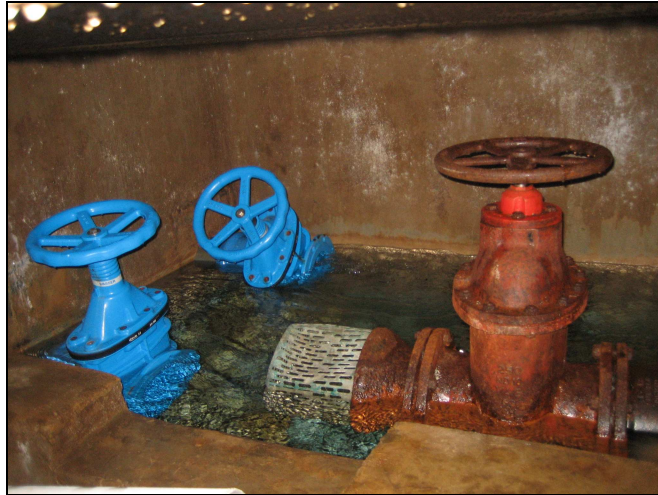
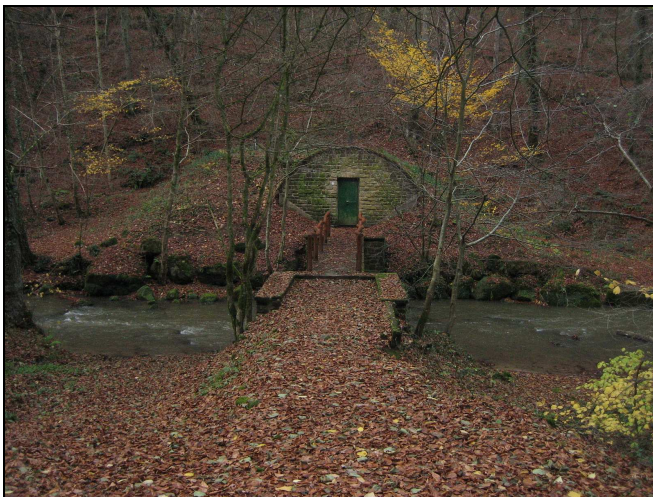
Talabwärts liegt der Collecteur 1, dem das Quellmischwasser über eine Rohrleitung zugeführt wird.

Der Quelleinlauf erfolgt am hinteren Ende des Collecteurs 1. Das Wasser wird durch verschiedene Sandfangbecken geleitet.

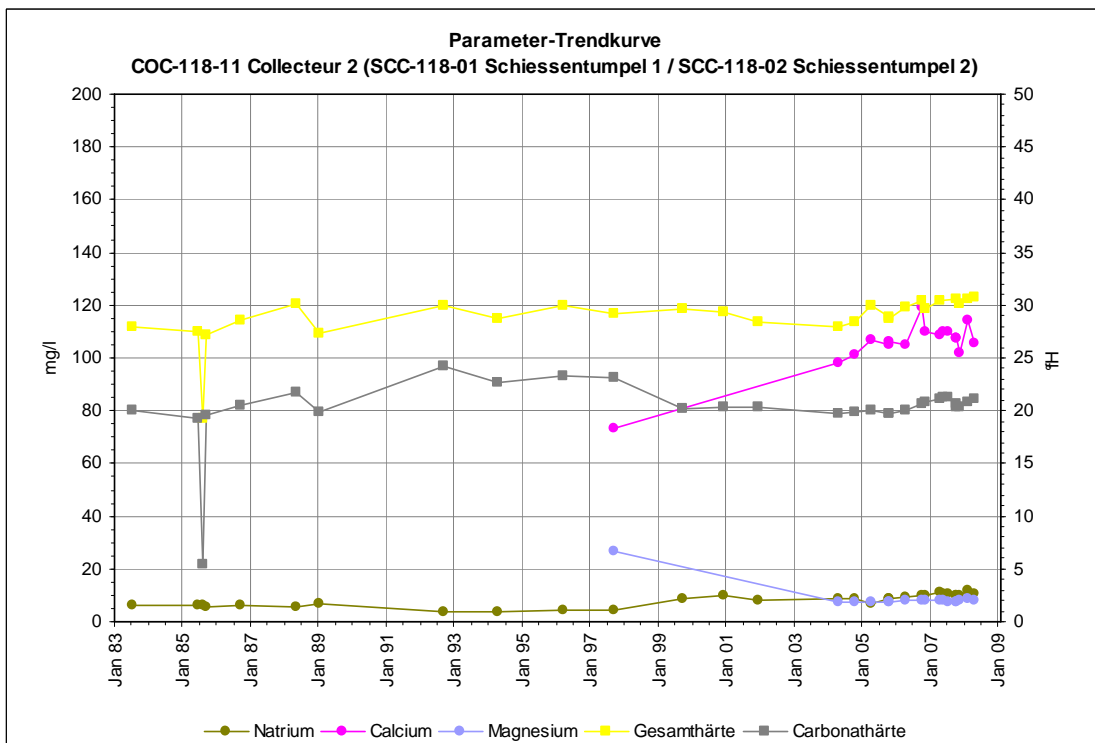
3.2 Parameterentwicklung, -ganglinien | Nachfolgend wird die Entwicklung ausgewählter Analysenparameter seit Beginn der Messreihen zusammengestellt.

Auffällig zeigt sich das Messwertverhalten des Nitrates zwischen September 1992 und August 2001. In dieser Zeit waren merkliche Schwankungen im Jahresgang zu erkennen, die zwischen 13 und 34 mg/l lagen. Seitdem ist ein weitgehend konstantes, nur sehr schwaches Ansteigen der Werte auf derzeit ca. 30 mg/l zu beobachten.

Zu bemerken ist auch der Anstieg der Sulfatkonzentration seit 2004 um rd. 10 mg/l, der in jüngster Vergangenheit jedoch
