FCC-113-20

KALKESBACH

Erarbeitung der Messstellendokumentation nach Artikel 8 der Europäischen Wasserrahmenrichtlinie im Großherzogtum Luxemburg

Ausarbeiten standortspezifischer Stammakten für die ausgewählten Grundwasseraufschlüsse

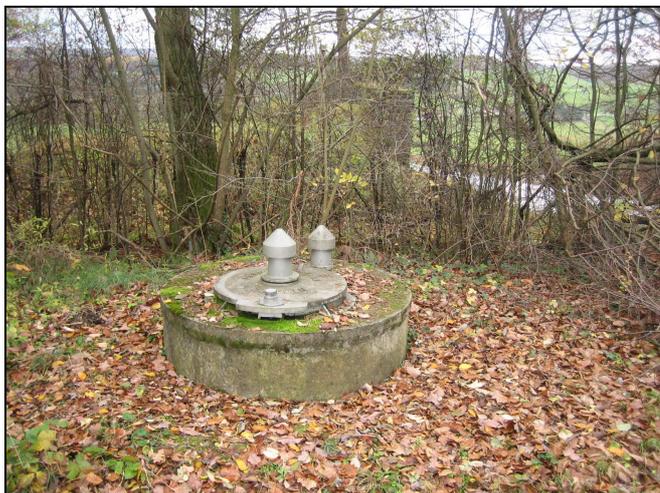
Die als Grundwassermessstelle genutzte Erkundungsbohrung schließt mit einem runden Betonschacht ca. 40 cm über dem Geländeniveau ab.

Die Messstelle liegt in einem schmalen Waldstreifen auf dem Höhenrücken „Huuscht“ etwa 10 m vom Weg entfernt, der von Kalkesbaach über Heisbich nach Berdorf führt.

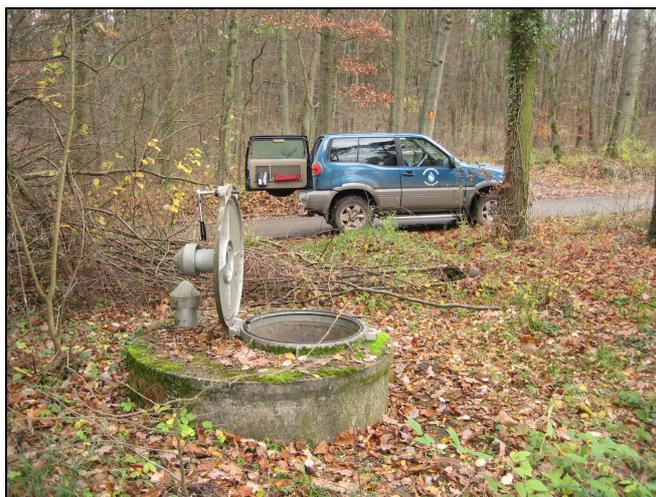
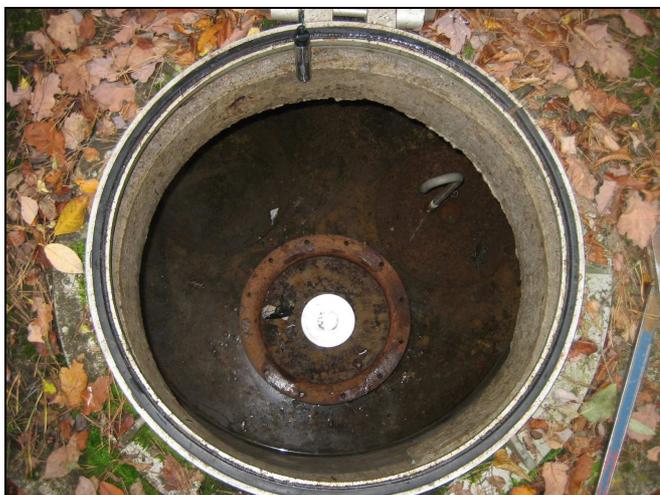
Die Oberkante der Verrohrung liegt ca. 20 cm über dem Niveau des Schachtbodens. Zu sehen ist das Stahlsperrohr und die darin liegende, abgedeckte PVC-Verrohrung.

| 2.2 | Maßnahmen zur Anlagensicherung und -erhaltung | Es sollte darauf geachtet werden, dass der Abschlussflansch samt Gummidichtung aufgeschraubt ist, damit bei etwaigen Undichtigkeiten am Brunnenschacht bzw. dessen Zugang keine direkte Wegsamkeit zum Grundwasserleiter gegeben ist, die zu einer Beeinflussung des Grundwassers führen könnte. Mittelfristig sollte zudem eine TV-Kamerabefahrung der Messstelle erfolgen, um den aktuellen Zustand der Ausbauperforierung zu erfassen. |

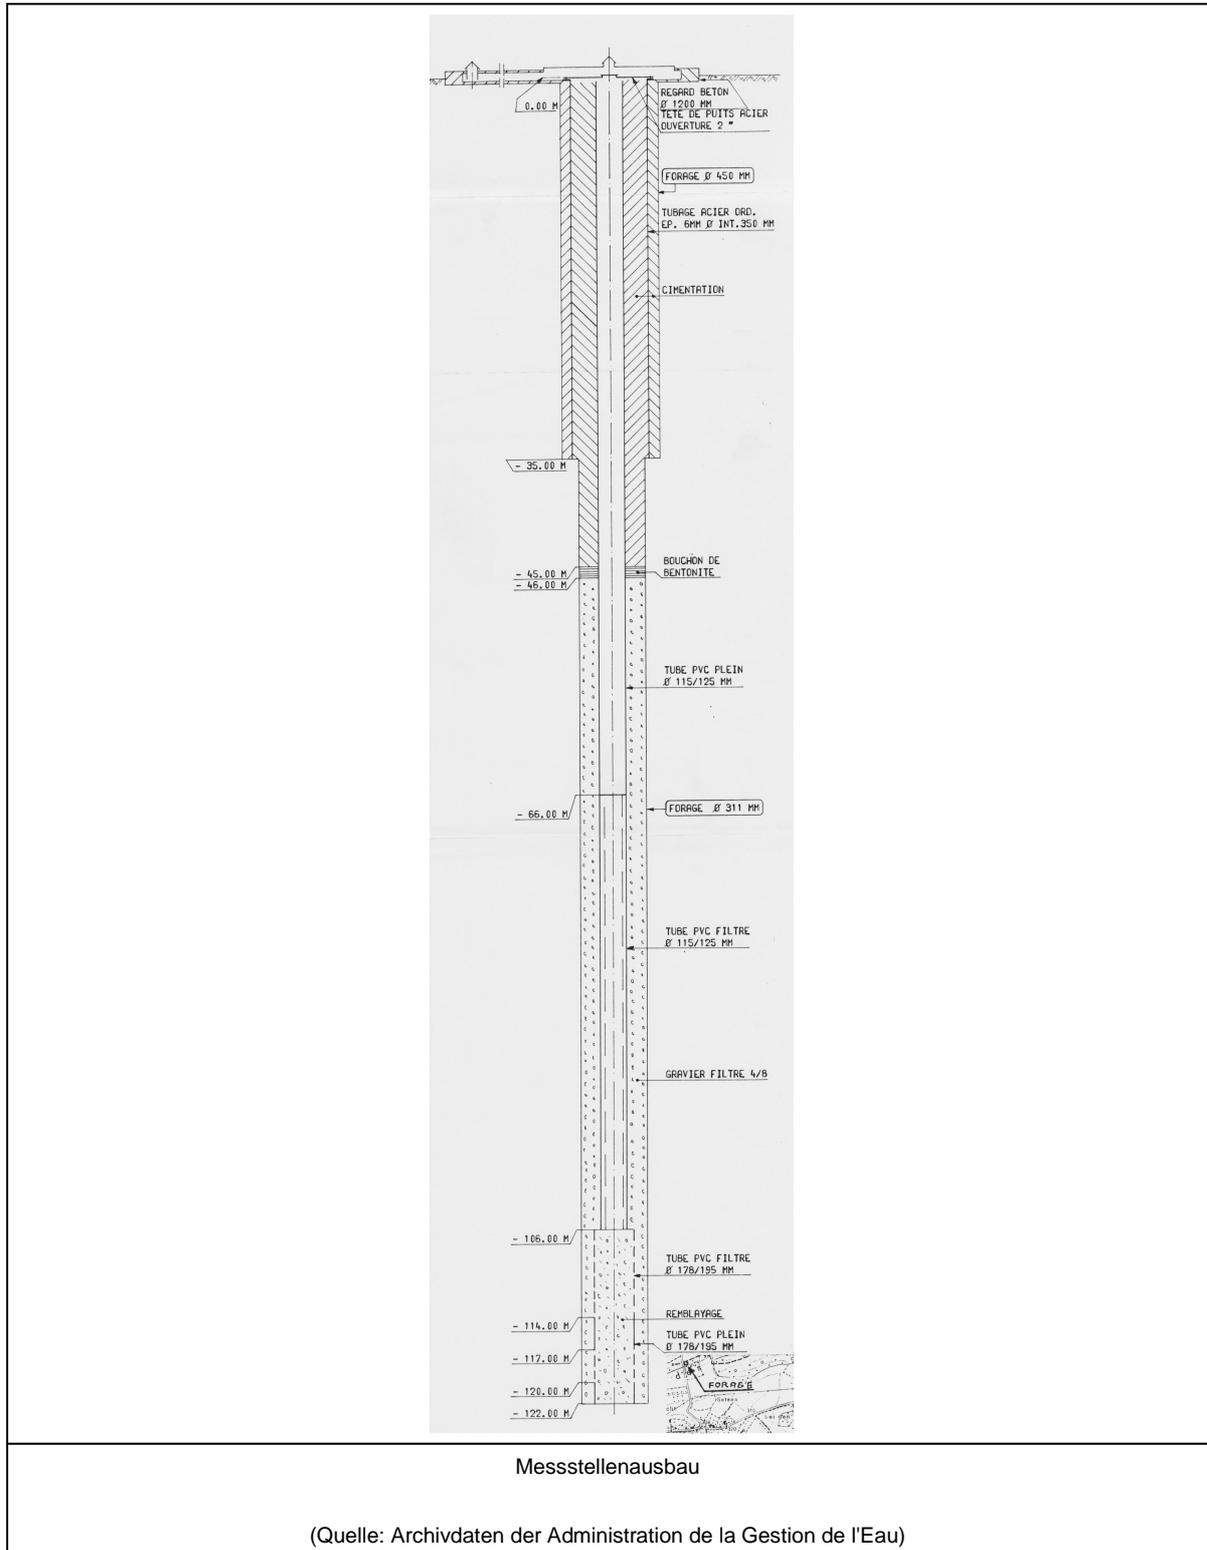
A.3 Ausbau der Messstelle

2.1	Aufschlussart	Grundwassermessstelle
2.2	bauliche Ausführung	Vollausgebaute Bohrung, die in einem runden Betonschacht DN 1.400 abschließt, der ca. 1,1 m tief ist und ca. 0,4 m über Gelände abschließt. Die Deckenplatte verfügt über eine mit einem runden Schachtdeckel verschlossene Zugangsöffnung. Zu Be- und Entlüftung befinden sich im Deckel und in der Schachtdecke zwei Dunsthüte. Der Schacht ist mittig über der Bohrung positioniert, die ca. 0,2 m über dem Schachtboden (ca. 0,5 m unter GOK) abschließt. Die Bohrung wurde bis in eine Tiefe von 122 m niedergebracht, jedoch nur bis 106 m ausgebaut. Gemäß dem Ausbauplan (⇒A.3) befindet sich unterhalb 106 m Tiefe eine kiesverfüllte Rohrstrecke (Filter- und Sumpfrohr) mit Durchmesser 178/195 mm.

<p>Bis in ca. 35 m unter ROK verfügt die Bohrung über einen Durchmesser von 450 mm, darunter über einen Durchmesser von 311 mm. Bis zur Bohrkaliberreduzierung ist ein Stahlsperrohr DN 350 eingebaut, das hinterzementiert ist. Der Ringraum zwischen Sperrrohr und Ausbauperrohrung ist bis in ca. 45 m unter ROK ebenfalls zementiert. Darunter befindet sich eine ca. 1 m mächtige Bentonitabdichtung. Der weitere Ringraum ist mit Filterkies der Körnung 4 bis 8 mm verfüllt.</p> <p>Die Ausbauperrohrung aus PVC verfügt über ein Kaliber von 115/125 mm und setzt sich aus einer bis in 66 m unter ROK reichenden Aufsatzrohrstrecke und einer bis 106 m unter ROK reichenden Filterstrecke zusammen.</p>

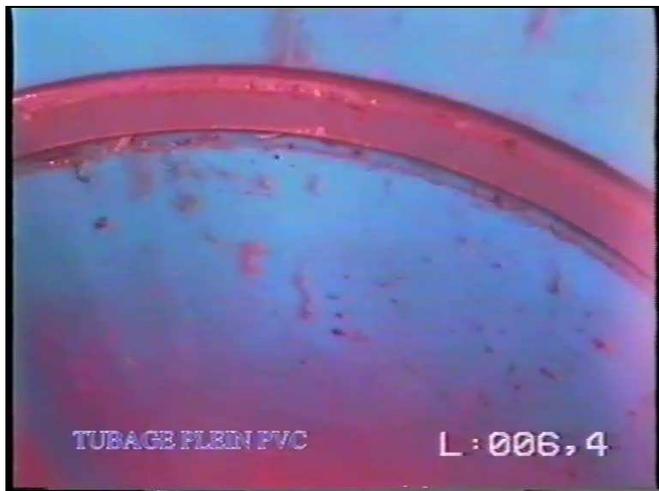
Exemplarische Aufnahmen der 2002 erfolgten TV-Kamerabefahrung: Das PVC-Aufsatzrohr zeigte sich bei der Kontrolle frei von stärkeren Belägen. An den Rohrstößen waren keine relevanten Beschädigungen zu erkennen.

2.4 baulicher Zustand, Alterungen	<p>Angaben zum derzeitigen Alterungszustand der Messstelle können nicht gemacht werden. Die 2002 durchgeführte TV-Kamera-Befahrung belegte seiner Zeit einen guten Zustand ohne Beschädigungen oder nennenswerte Beläge.</p>

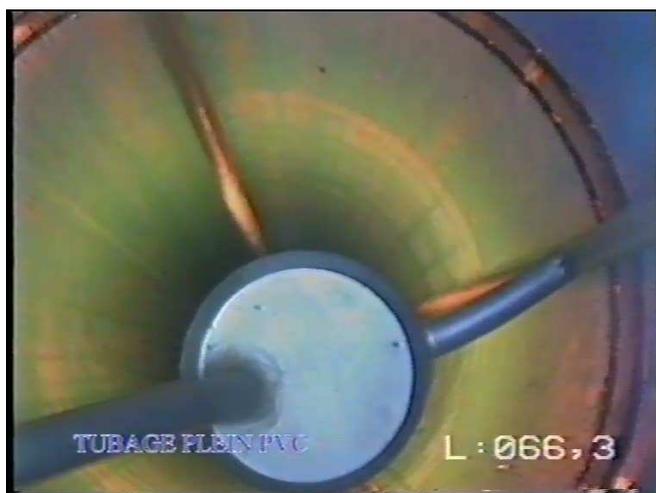
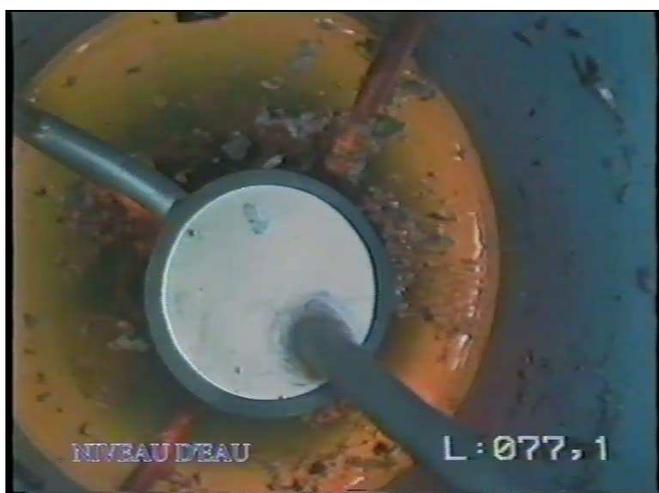
Das Bild zeigt den Übergang vom Aufsatzrohr zum Filterbereich. Die Blaufärbung der PVC-Verrohrung ist gut zu erkennen. Die Filterschlitze waren zum Befahrungszeitpunkt frei und durchströmbar.

Der Grundwasserspiegel wurde bei der Befahrung in ca. 77 m Tiefe angetroffen. Damit liegen die oberen ca. 10 bis 11 m der Filterstrecke über dem Grundwasserspiegel.

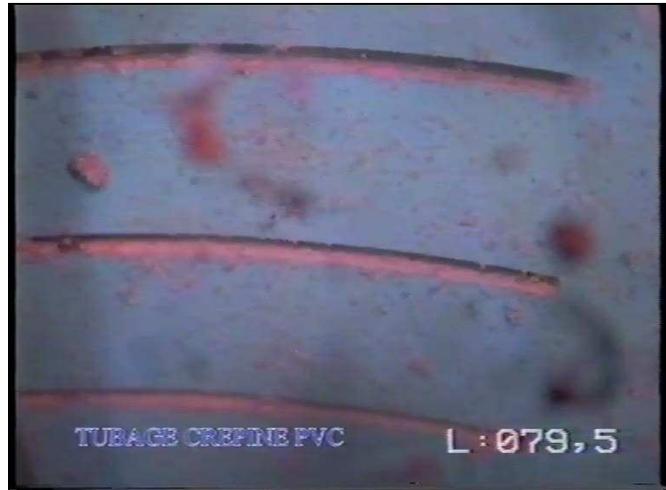
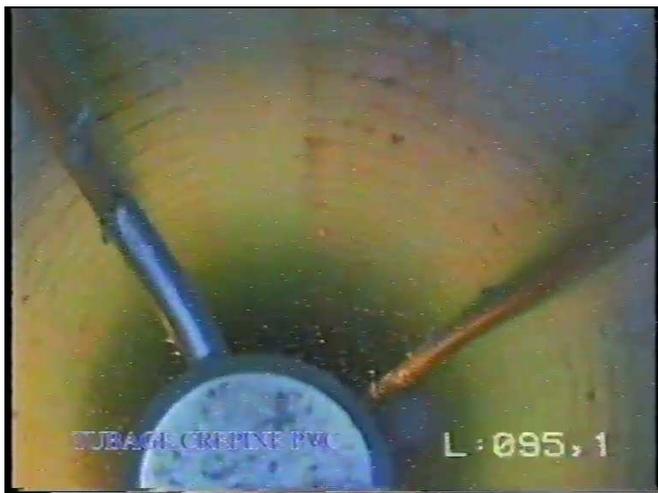
Die Filterschlitzte im wassererfüllten Teil der Messstelle zeigten sich kaum durch Verockerungen u.ä. belegt. Der Filterkies war zumeist gut zu erkennen. Insgesamt erwies sich die Messstelle bei der Befahrung in gutem Zustand.

Auch im unteren Teil der Filterstrecke wurde eine zu den Bereichen oberhalb kaum veränderte Situation vorgefunden. Nur bereichsweise deuteten sich leichte Ockeraufwüchse an Filterschlitzten an.

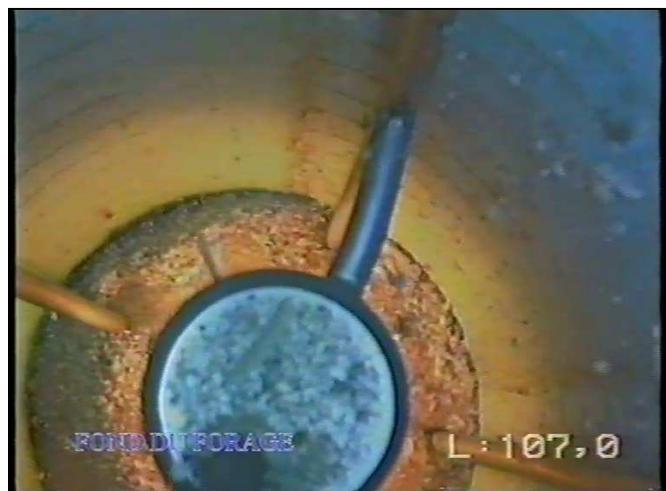
In einer Tiefe von ca. 107 m unter ROK wurde das Messstellentiefste erreicht. An der Sohle war der Kies zu erkennen, mit dem der untere Teil der Bohrung aufgefüllt ist.

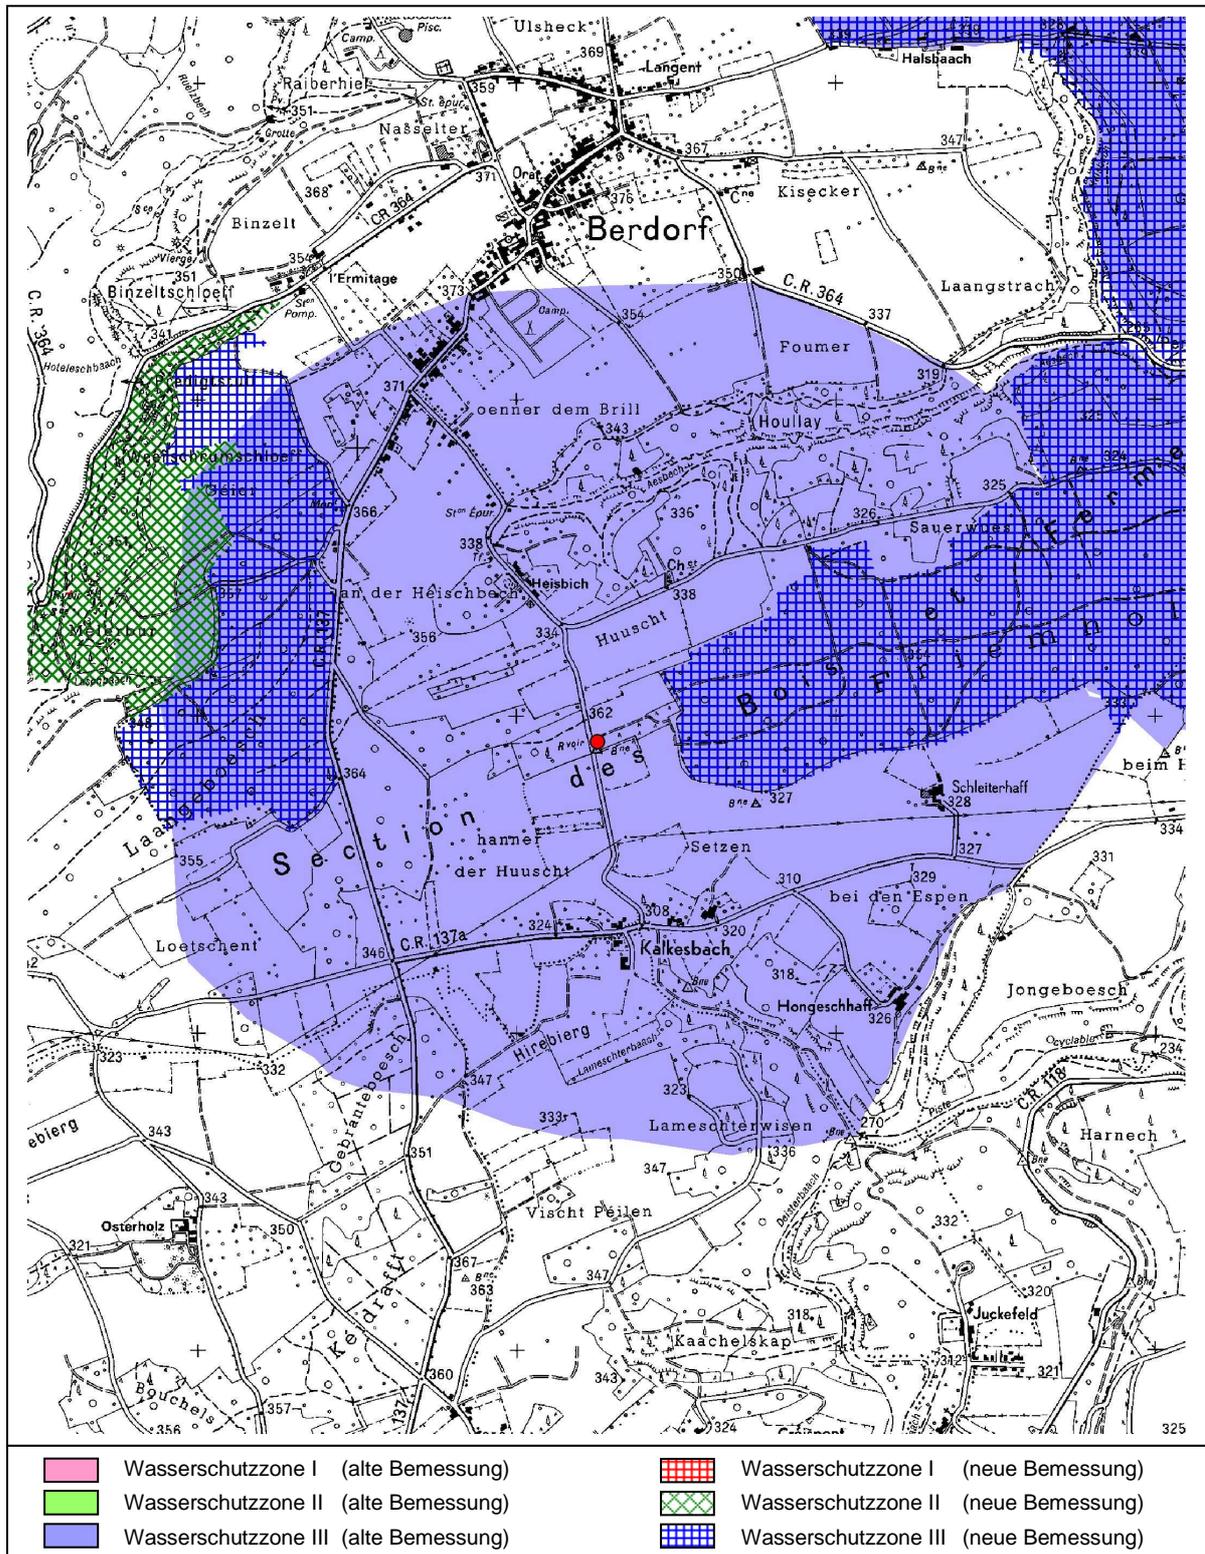
A.4 Ausdehnung des geplanten Wasserschutzgebietes

4.1 Wasserschutzgebietsplanung	Da die der Messstelle vorausgehende Erkundungsbohrung zum Zweck der Grundwassererschließung errichtet wurde, erfolgte für diese eine Wasserschutzzonenbemessung. Geplant war eine mehr oder minder radialsymmetrisch um die Bohrung verlaufende Schutzzone III, die im Norden bis nach Berdorf, nach Osten bis ins Gebiet Laangebësch und nach Süden bis ins Gebiet Lameschterwisen reichen und im Osten weite Teile des Gebietes Friemholz umfassen sollte (⇒A.4).
4.2 Abgrenzung des Einzugsgebiets	Das Einzugsgebiet im Bezug auf die entnommenen Wasserproben zeigt sich unmittelbar von der Förderleistung und Förderdauer der U-Pumpe zum Zeitpunkt der Beprobung abhängig, welche den Zustrombereich zur Entnahme bedingen.

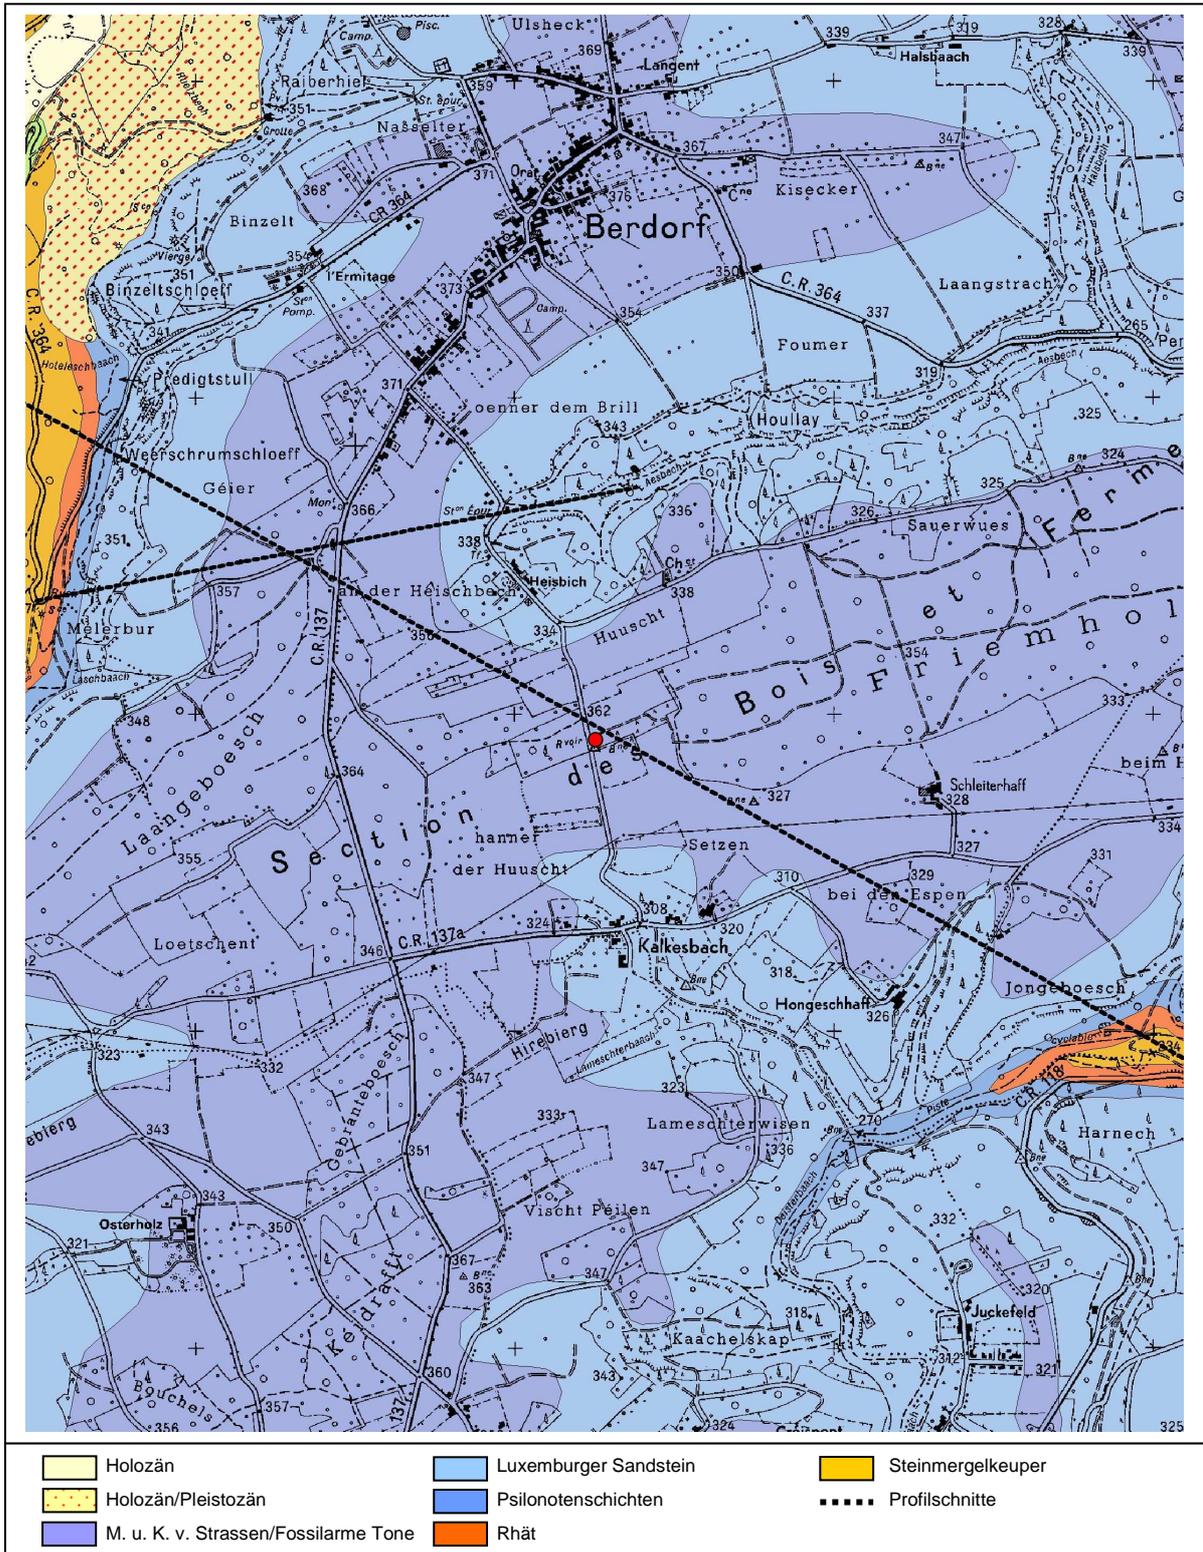
A.5 Geologie im Umfeld der Messstelle

Im Umfeld der Messstelle stehen die jüngsten Abschnitte des Unteren Lias in Form der Fossilarmen Tonen (li4) und der Mergel und Kalke von Strassen (li3) an, die den Luxemburger Sandstein (li2) überdecken. Sie sind in den Tälern von Aesbech und Lauterburerbaach bereits abgetragen, so dass dort der Luxemburger Sandstein zutage tritt.

Die in den Gebieten Friemholz, Laangebësch, Gebranntebësch sowie um Berdorf vorzufindenden Fossilarmen Tone („Marnes pauvres en fossiles“) werden durch feinschichtige Pelite gebildet, die basal als eher tonige Mergel, darüber als carbonatarmer Tone anzusprechen sind und eine graublau oder hellgraue Farbe besitzen. Sie weisen bereichsweise sandige oder schluffige Beimengungen auf. Ihre Mächtigkeit wurde in der Bohrung auf ca. 40 m bestimmt.

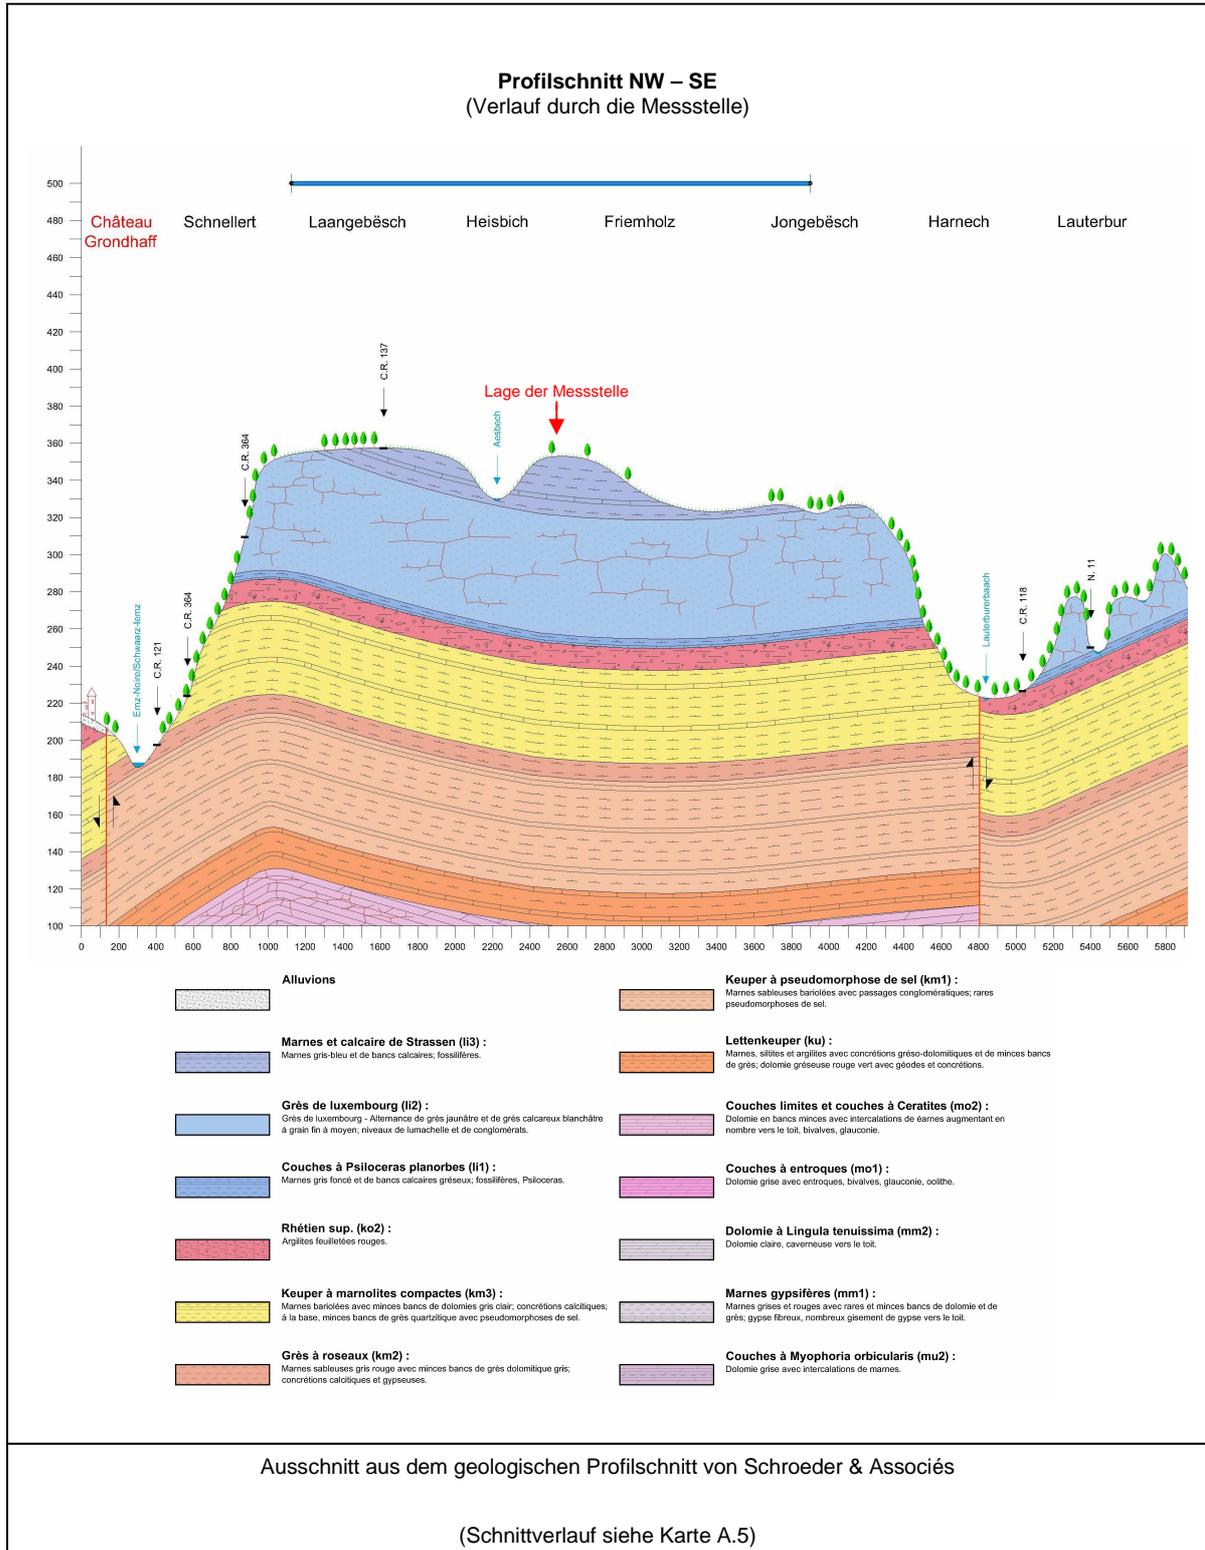
A.6 Schematisches Profil des Untergrundaufbaus im Messstellenumfeld

3.6	Mächtigkeit der erschlossenen Schicht	Die Obergrenze des Luxemburger Sandsteins wird in der Messstelle gemäß der Bohrdokumentation in ca. 45 m Tiefe erreicht, die Untergrenze bei ca. 118 m. Die Mächtigkeit des Luxemburger Sandsteins beläuft sich demnach auf ca. 73 m.

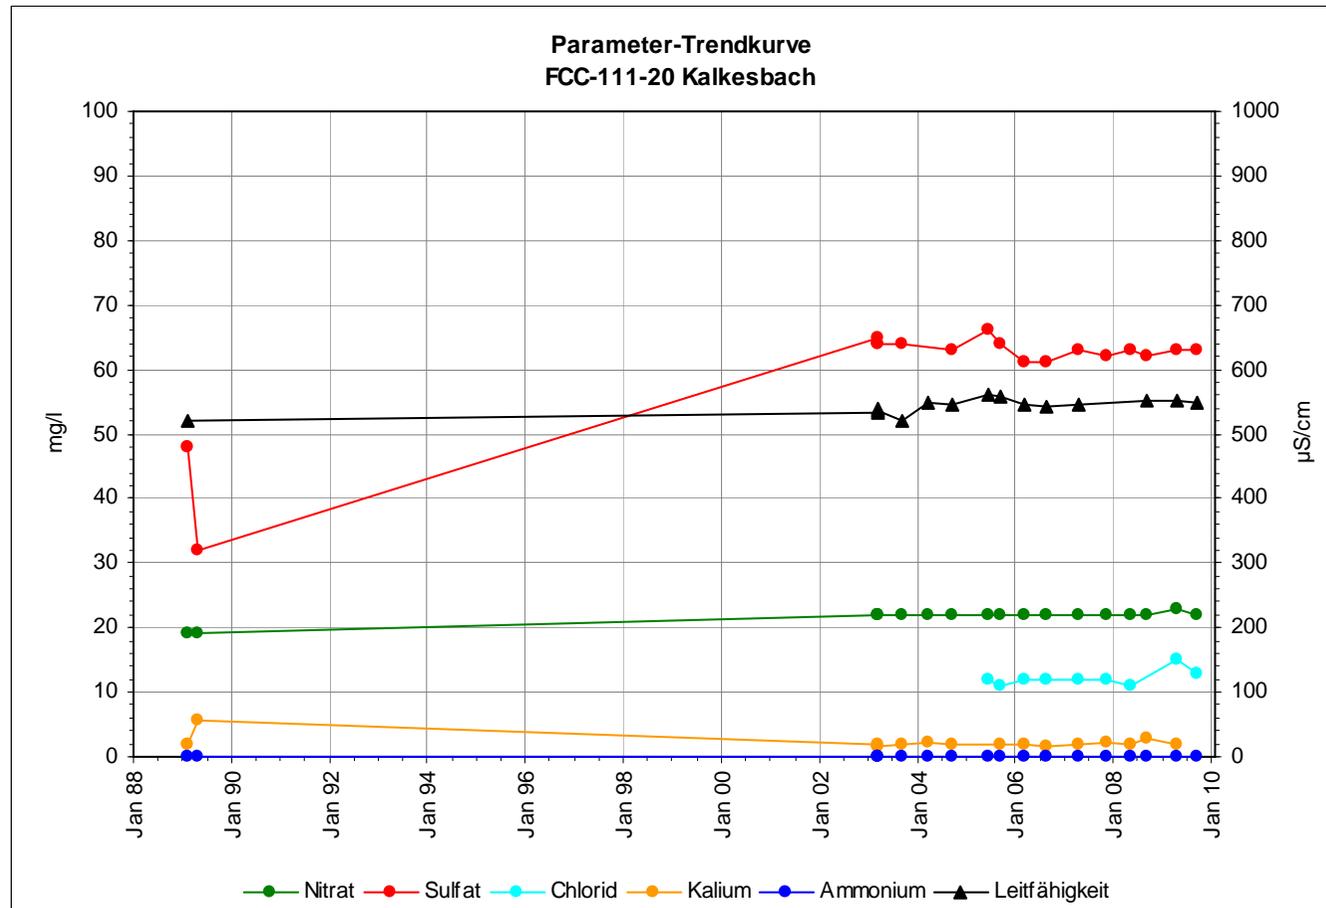
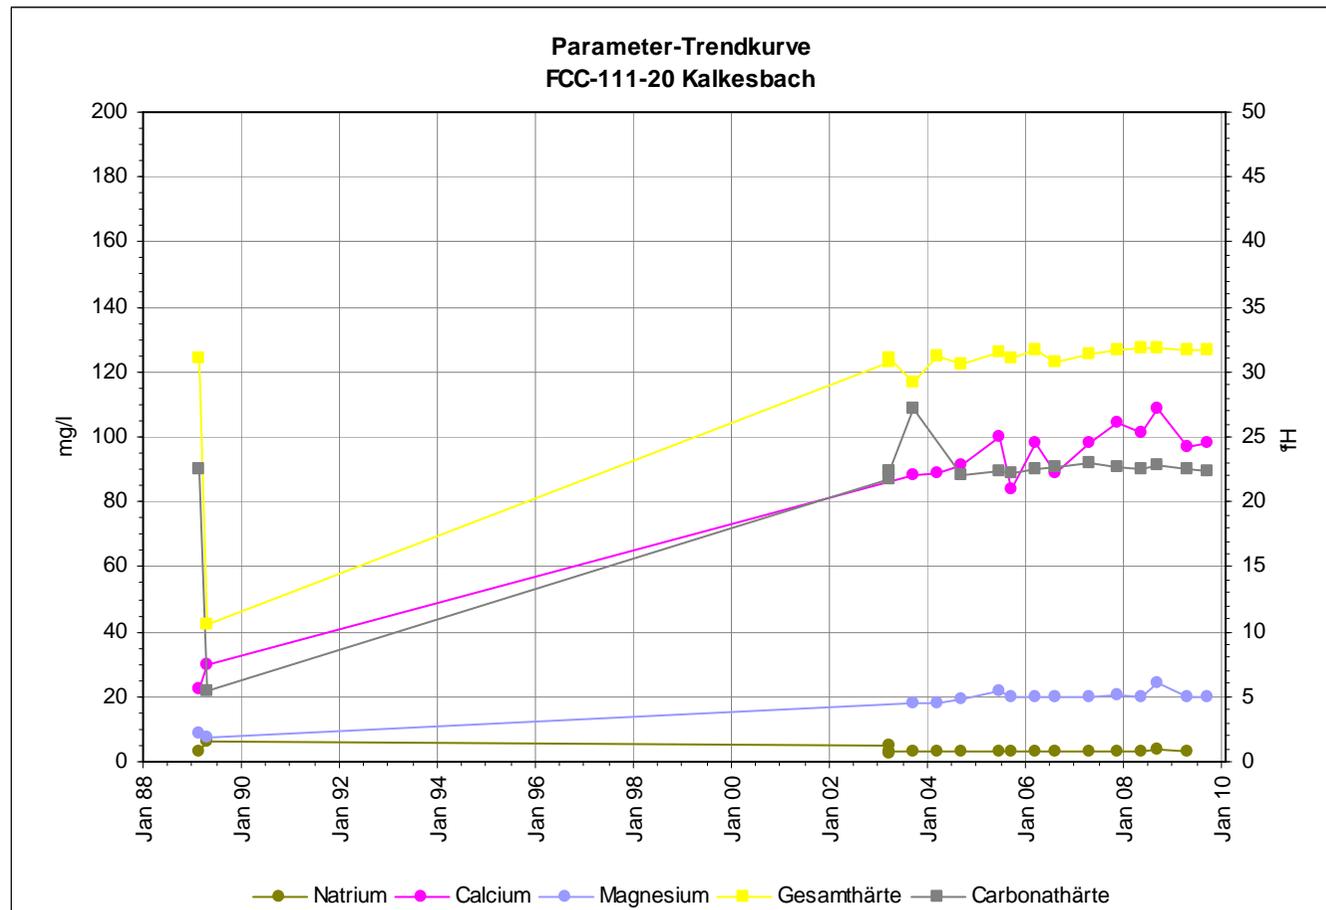
3.2 Parameterganglinien /
Hydrochemische Entwicklung:

5.2	hydrochemische Auffälligkeiten	<p>Auffällig ist im Bezug auf verschiedene Basisparameter der deutliche Unterschied zwischen den Messwerten nach Nie- derbringung der Bohrung 1989 und der Nutzung der Mess- stelle Monitoringstandort. Dies gilt insbesondere für die Pa- rameter Sulfat, Härte und Calcium, die in den ersten Messun- gen nach Errichtung deutlich niedrigere Konzentrationen zei- gen. Ob die Erstmessungen noch vor Ausbau der Fassung erfolgten und im Zusammenhang mit vertikalen Kurzschlüs- sen im offenen Bohrloch stehen, kann nicht angeführt werden.</p> <p>Im Übrigen zeigen sich die betrachteten Parameter recht un- auffällig. Die Nitratkonzentration ist infolge der weitflächigen Überdeckung des Luxemburger Sandsteins durch retardie- rungswirksame Schichten merklich niedriger und konstanter als an anderen Standorten, in deren Zuflussgebiet der Lu- xemburger Sandstein unmittelbar zutage tritt. Mit Werten zwi- schen 19 und 23 mg/l (Mittelwert 22 mg/l) zeigen die Konzentr- ationen nur geringe Schwankungen, wengleich über den gesamten Zeitraum ein leichter Anstieg zu belegen ist.</p> <p>Pestizide oder deren Abbauprodukte wurden im Wasser der Messstelle bislang nicht nachgewiesen.</p>

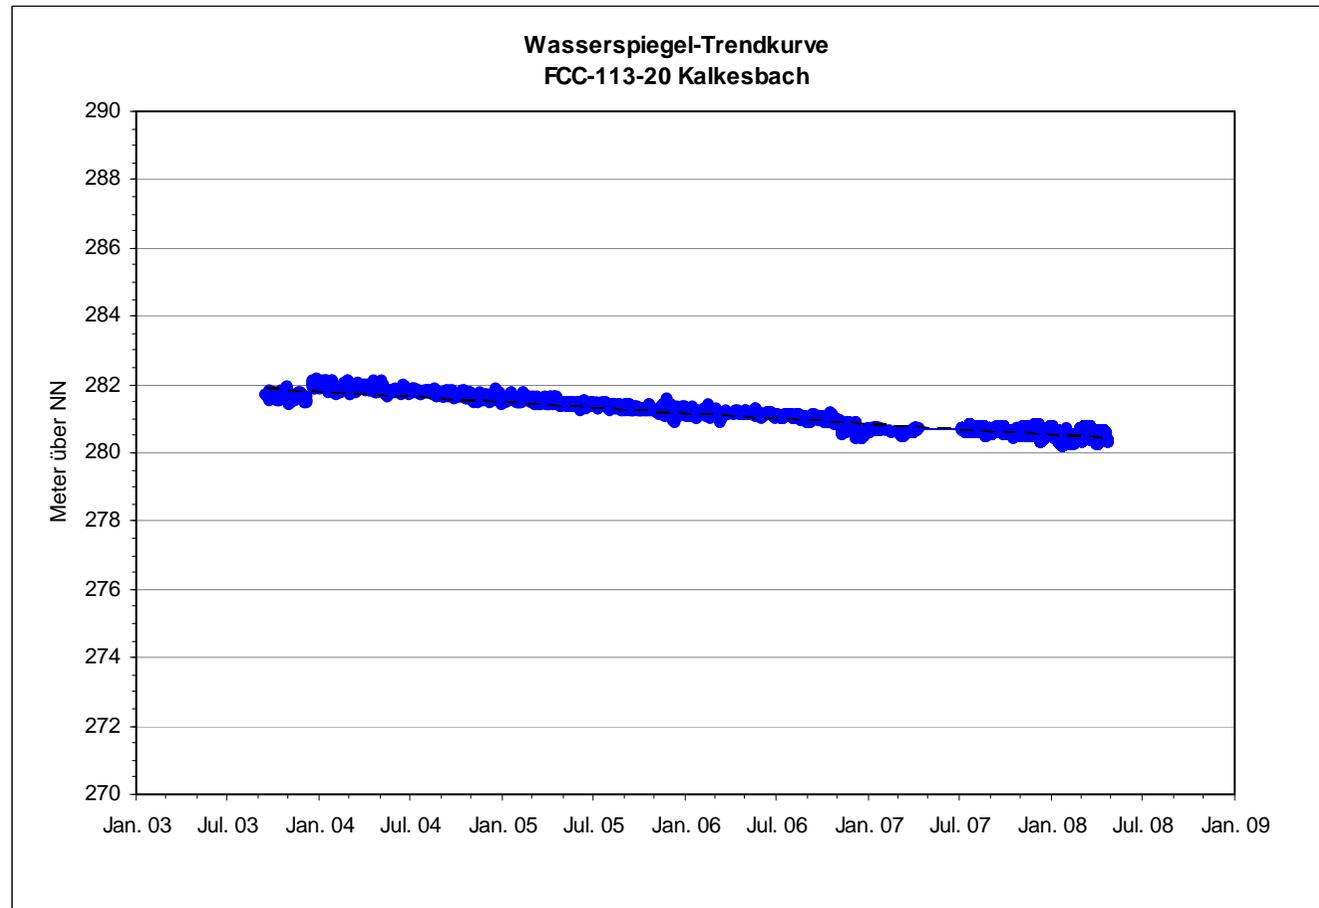
C.4 Wasserstände und Schüttungen

5.3	wasserstands- bzw. schüttungs- bezogene Auffälligkeiten	Die Grundwasserstände weisen im betrachteten Zeitraum eine negative Tendenz auf, die sich auch an anderen Boh- rungen im Luxemburger Sandstein nachweisen lässt (z.B. FCE-118-19 Waldbillig). Der Wasserstand schwankte um ca. 2 m zwischen 280,2 und 232,1 m ü. NN bei einem mittleren Wasserstand von 280,7 m u. NN.
