FCC-702-06

BETTENDORF

Erarbeitung der Messstellendokumentation nach Artikel 8 der Europäischen Wasserrahmenrichtlinie im Großherzogtum Luxemburg

Ausarbeiten standortspezifischer Stammakten für die ausgewählten Grundwasseraufschlüsse

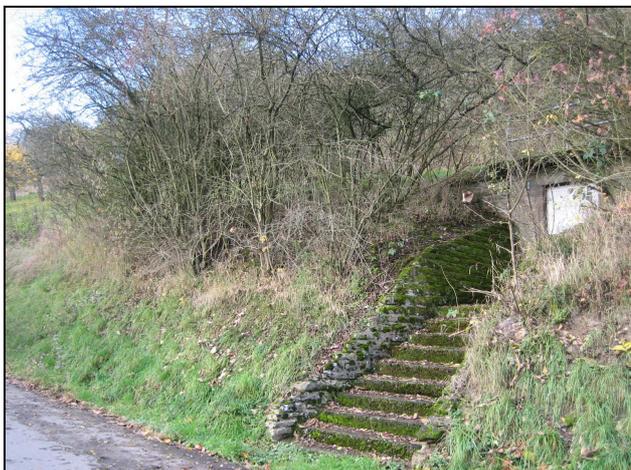
Der Brunnen befindet sich an der südlichen Flanke des Kuelesbierts und schließt in einer seitlich in den Hang gebauten Brunnenstube ab.

Das Bauwerk ist vom Weg unterhalb über eine Treppe begehbar. In der Stubendecke befindet sich eine Kranöffnung, die vom Weg oberhalb zugänglich ist.

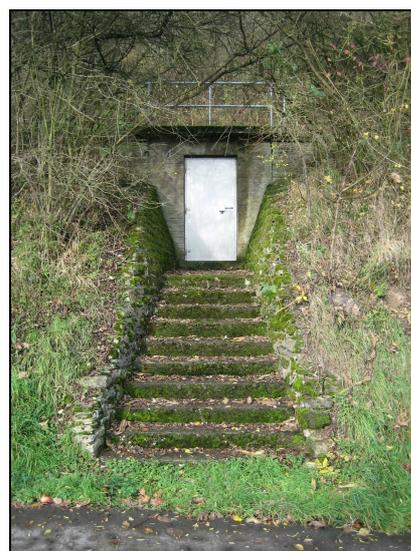
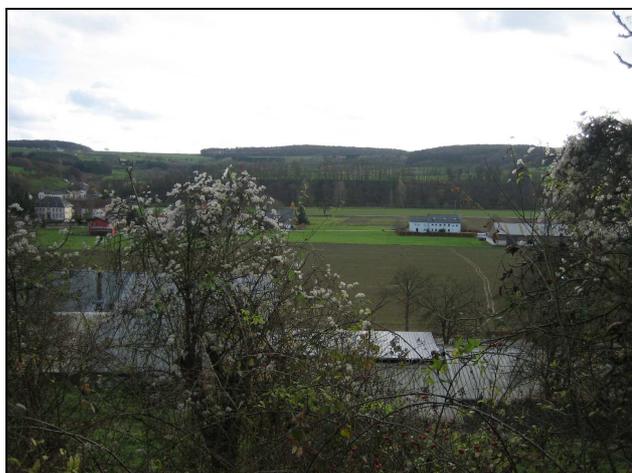
Das Einzugsgebiet umfasst einen großen Teil der Ortslage von Bettendorf sowie die sich nach Westen anschließenden, landwirtschaftlich genutzten Flächen in der Sauerau.

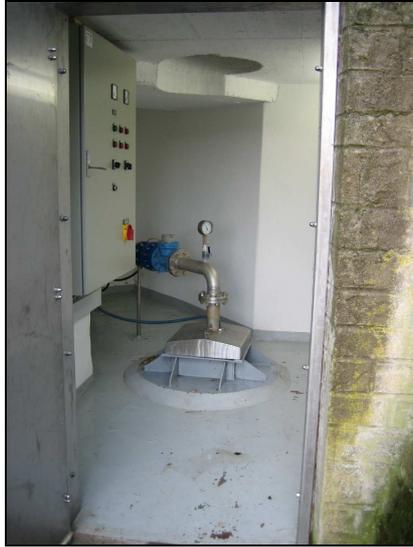
Der Brunnen ist zentral in der engen Brunnenstube positioniert und liegt in gerader Linie zum Zugang. Über dem Brunnenkopf ist die Deckenöffnung für Kranarbeiten zu erkennen.

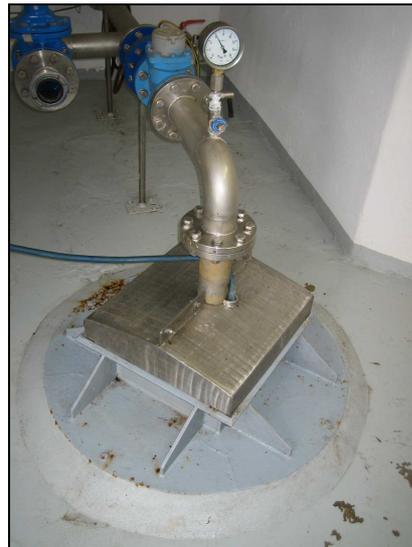
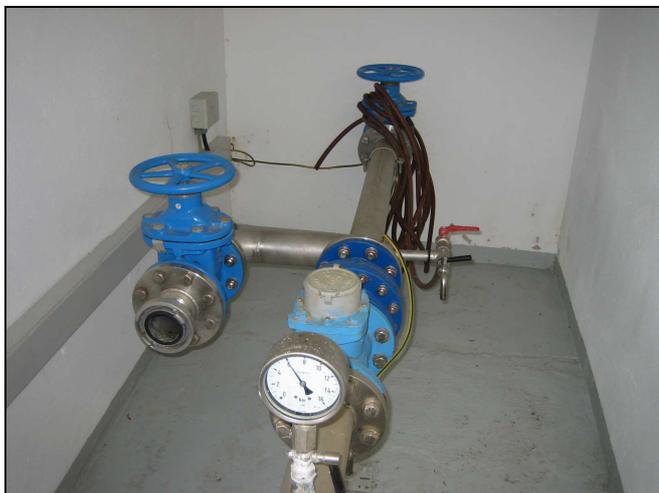
Die vom Brunnenkopf abgehende Rohwasserleitung einschließlich der Armaturen und Anbauten entsprechen dem Stand der Technik und sind größtenteils neuwertig.

Eine Beprobung des Brunnenrohwassers ist problemlos am Zapfhahn im Gebäude möglich.

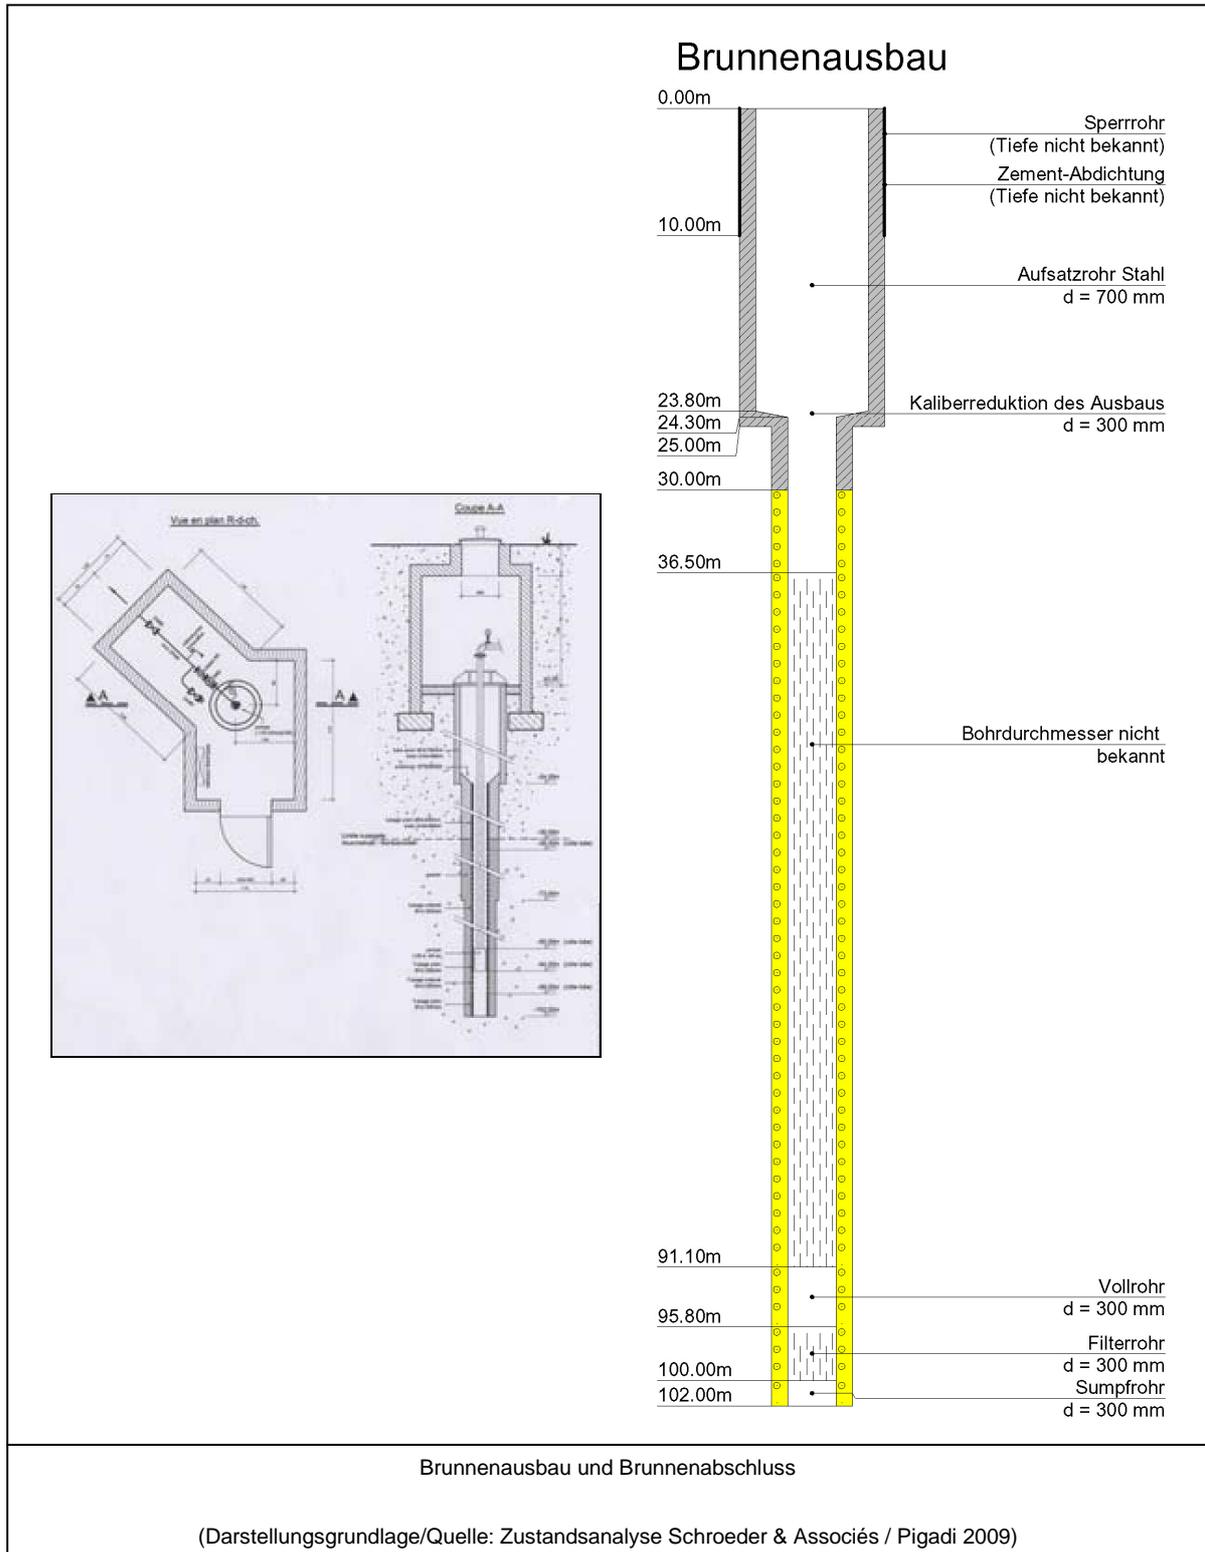
A.3 Ausbau der Messstelle

2.1	Aufschlussart	Brunnen
2.2	bauliche Ausführung	Vollausgebauter Vertikalfilterbrunnen mit Kaliberreduktion des Ausbaus von DN 700 auf DN 300 in ca. 24 m unter ROK. Die Filterstrecke (Schlitzbrückenfilter) beginnt in ca. 36,5 m und reicht bis ca. 100 m Tiefe. Sie wird zwischen ca. 91 und 96 m von einem Vollrohrabschnitt unterbrochen, der vermutlich zum Abhängen der U-Pumpe eingebaut wurde. Unterhalb des Filters schließt sich ein Sumpfrohr an. Die zugängliche Tiefe lag 2009 gemäß TV-Kamerabefahrung bei 99,5 m.

2.3 Erschließungstiefe	Von ca. 36,5 m bis ca. 100 m unter GOK (⇒A.3).
2.4 baulicher Zustand, Alterungen	<p>2009 erfolgte eine Zustandsanalyse zur Bewertung der Brunnenalterung und Abschätzung von Maßnahmen zur Anlagen erhaltung, anlässlich derer u.a. eine Befahrung mittels TV-Kamera nach mechanischer Reinigung (Bürsten, Klarspülen, Schlammfangreinigung) durchgeführt wurde.</p> <p>Die visuelle Begutachtung belegte auch nach der Reinigung starke Ablagerungen und Verkrustungen aus Eisenocker im Voll- und Filterrohrbereich. Die Filterschlitzte zeigten sich teilweise bis ganz verschlossen. Korrodierte Stellen mit Lochfraß wurden vorgefunden. Eine Brunnensanierung wurde empfohlen. Der Zustand von Stube, Brunnenkopf, Einbauten und Armaturen ist gut. Sie entsprechen dem Stand der Technik.</p>

5.1 Ausbauplan	Ein Ausbauplan ist aus vorliegenden Angaben der Zustandsanalyse aus dem Jahr 2009 ableitbar (⇒A.3).
5.2 Schichtenverzeichnis, Profilschnitt	Ein Schichtenverzeichnis der Brunnenbohrung ist nicht vorhanden. Östlich vom Bettendorf verläuft im Bereich Gilsdorf ein geologischer Schnitt in N-S-Richtung (erstellt von Schroeder & Associés) (⇒A.6).
5.3 fassungsspezifische Untersuchungen	Étude hydrogéologique/Dossier technique aus dem Jahr 2006 (erstellt von Schroeder & Associés).
5.4 einzugsgebietsspezifische Untersuchungen	Enthalten in Étude hydrogéologique/Dossier technique.
5.6 Bewertung der Gesamtdatenlage	Der vorliegende anlagen- und einzugsgebietsspezifische Informationsstand ist gut.

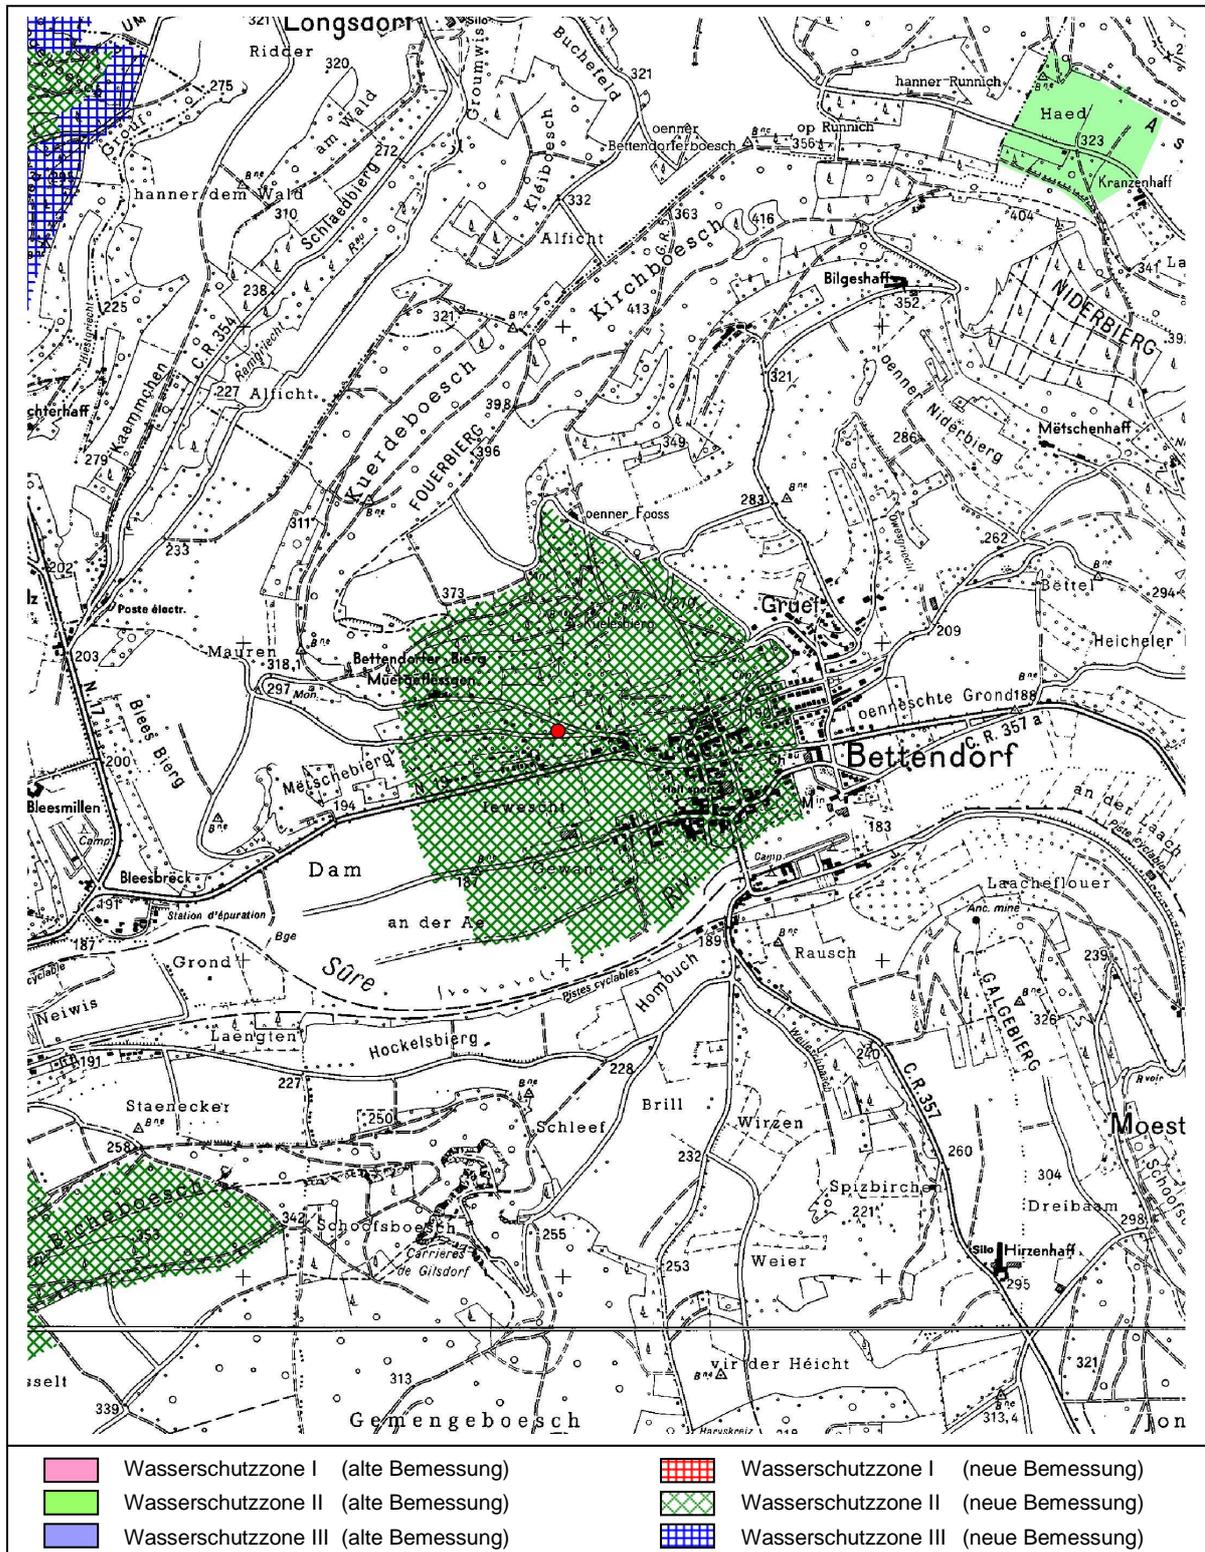
A.4 Ausdehnung des geplanten Wasserschutzgebietes

4.1 Wasserschutzgebietsplanung	Für den Brunnen ist die Ausweisung eines Wasserschutzgebiets geplant, das sich nach Süden bis zur Sauer erstrecken soll. Es soll sich nach Westen bis an den Mëtschebiery und nach Norden über den Kuelesbiery hinaus ziehen und im Osten bis ins Zentrum von Bettendorf reichen. Vorgesehen ist nach bisheriger Planung eine Wasserschutzzone I sowie eine Wasserschutzzone II (⇒A.4).

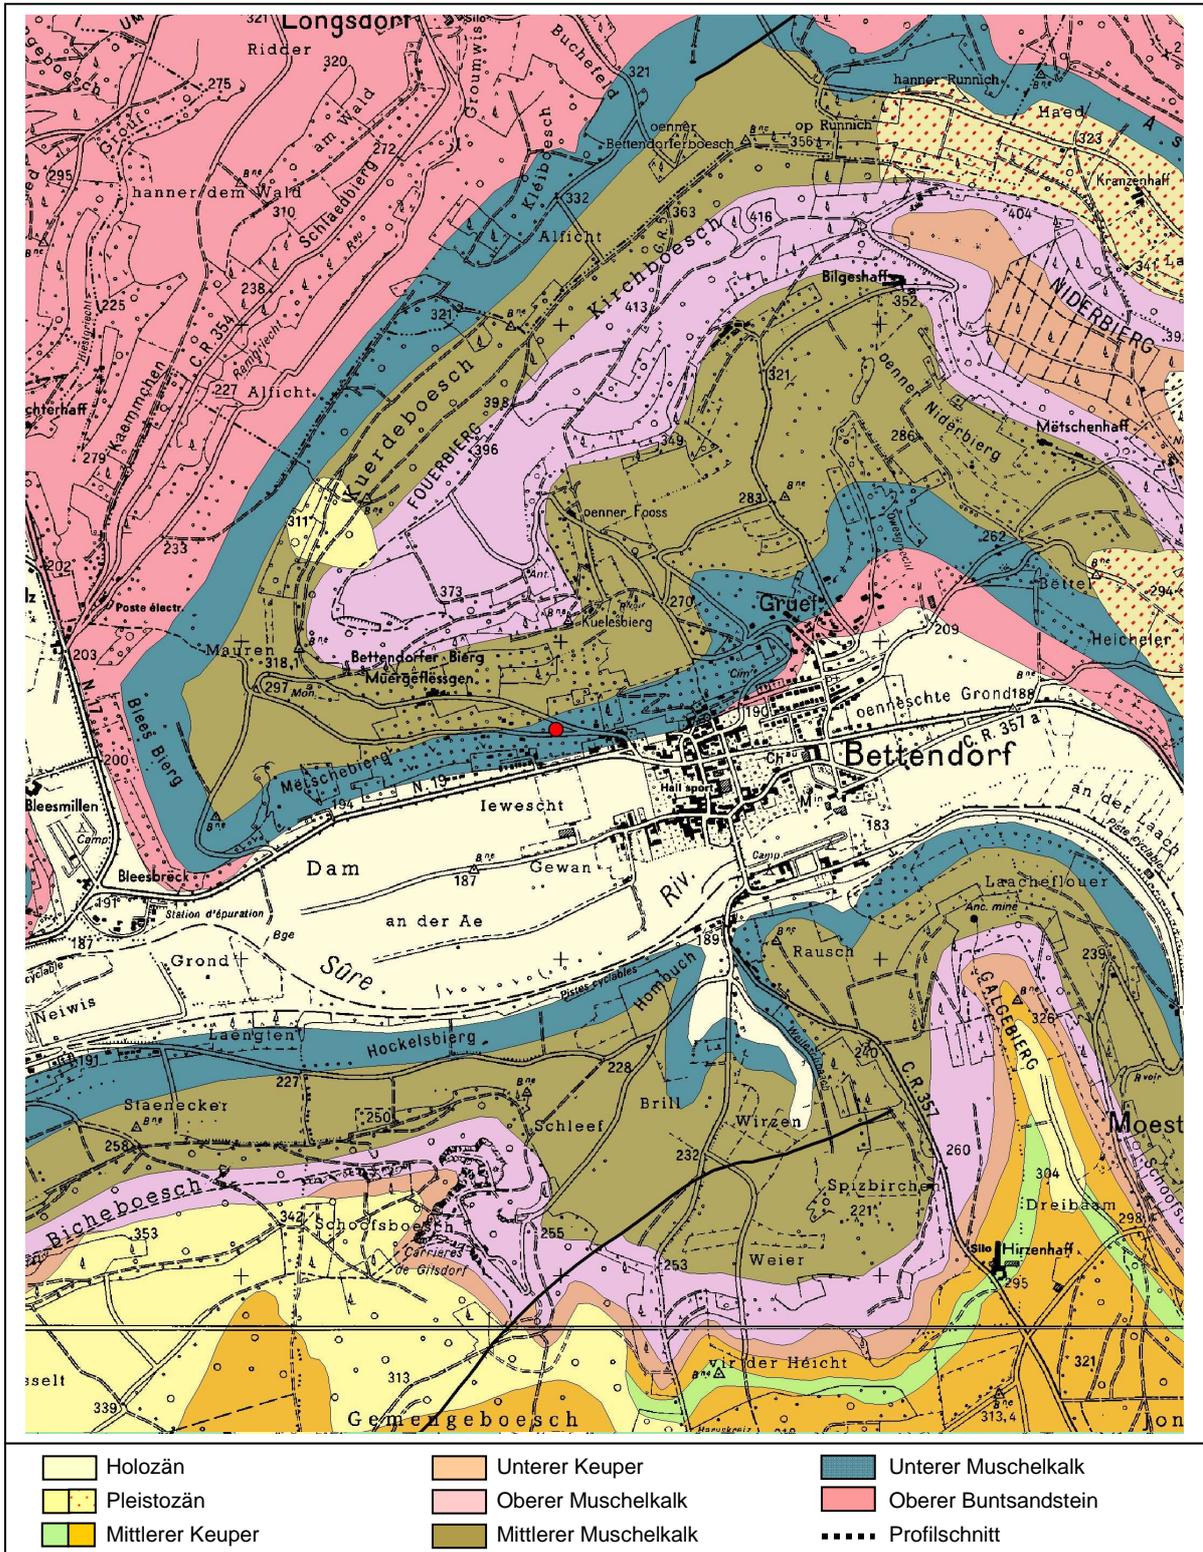
A.5 Geologie im Umfeld der Messstelle

3.1	Stratigraphie	<p>Der Brunnen setzt im Unteren Muschelkalk an und erschließt den Oberen Buntsandstein. Im Hang oberhalb streicht der Mittlere Muschelkalk aus, der zwischen Bettenduerfer Bierg und Kuelesbierg vom Oberen Muschelkalk abgelöst wird.</p> <p>Im Talraum wird der Buntsandstein flächig von den holozänen Alluvialsedimenten der Sauer überdeckt. Ablagerungen des Keupers finden sich erst südlich der Sauer sowie im Bereich des Umlaufbergs bzw. Sehnenbergs östlich von Moestroff.</p>

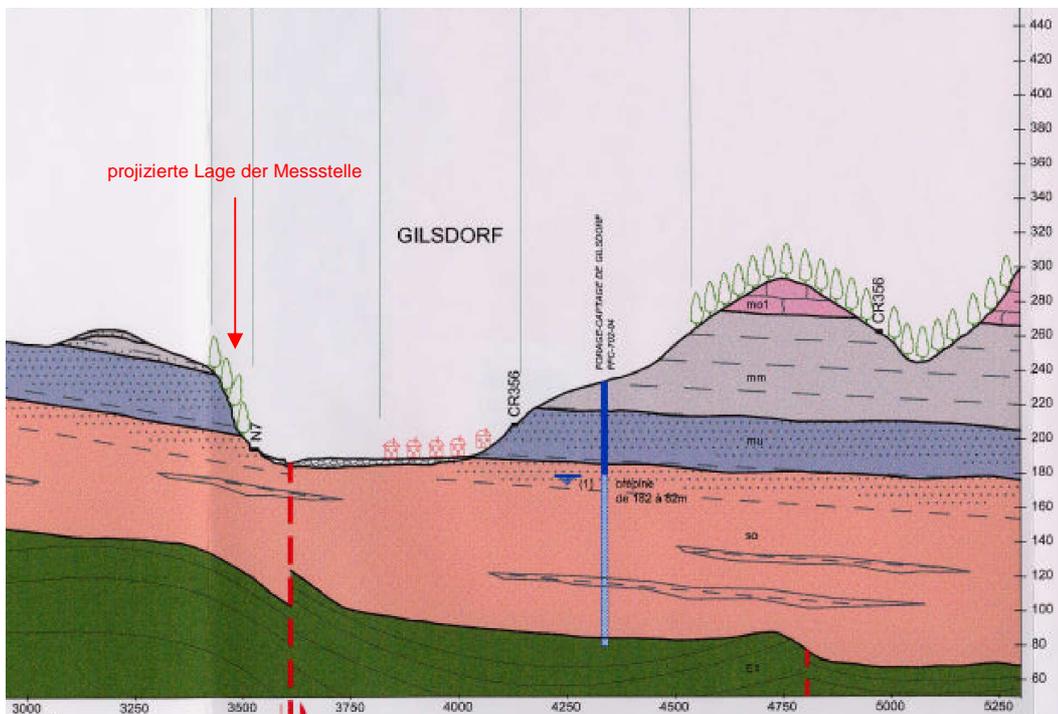
A.6 Schematisches Profil des Untergrundaufbaus im Messstellenumfeld

Profilschnitt N – S
(Verlauf westlich von Bettendorf)

Teilauszug aus dem geologischen Profilschnitt von Schroeder & Associés
zum benachbarten Brunnen FCC-702-04 Gilsdorf

3.6	Mächtigkeit der erschlossenen Schicht	Das geologische Profil bei Gilsdorf (⇒A.6) lässt an der nördlichen Sauer talflanke auf eine Mächtigkeit des Buntsandsteins von ca. 70 m schließen. Dies deckt sich mit der Angabe des Dossier technique, das eine Mächtigkeit von 66 m im Brunnen Bettendorf anführt (111 bis 117 m ü. NN).

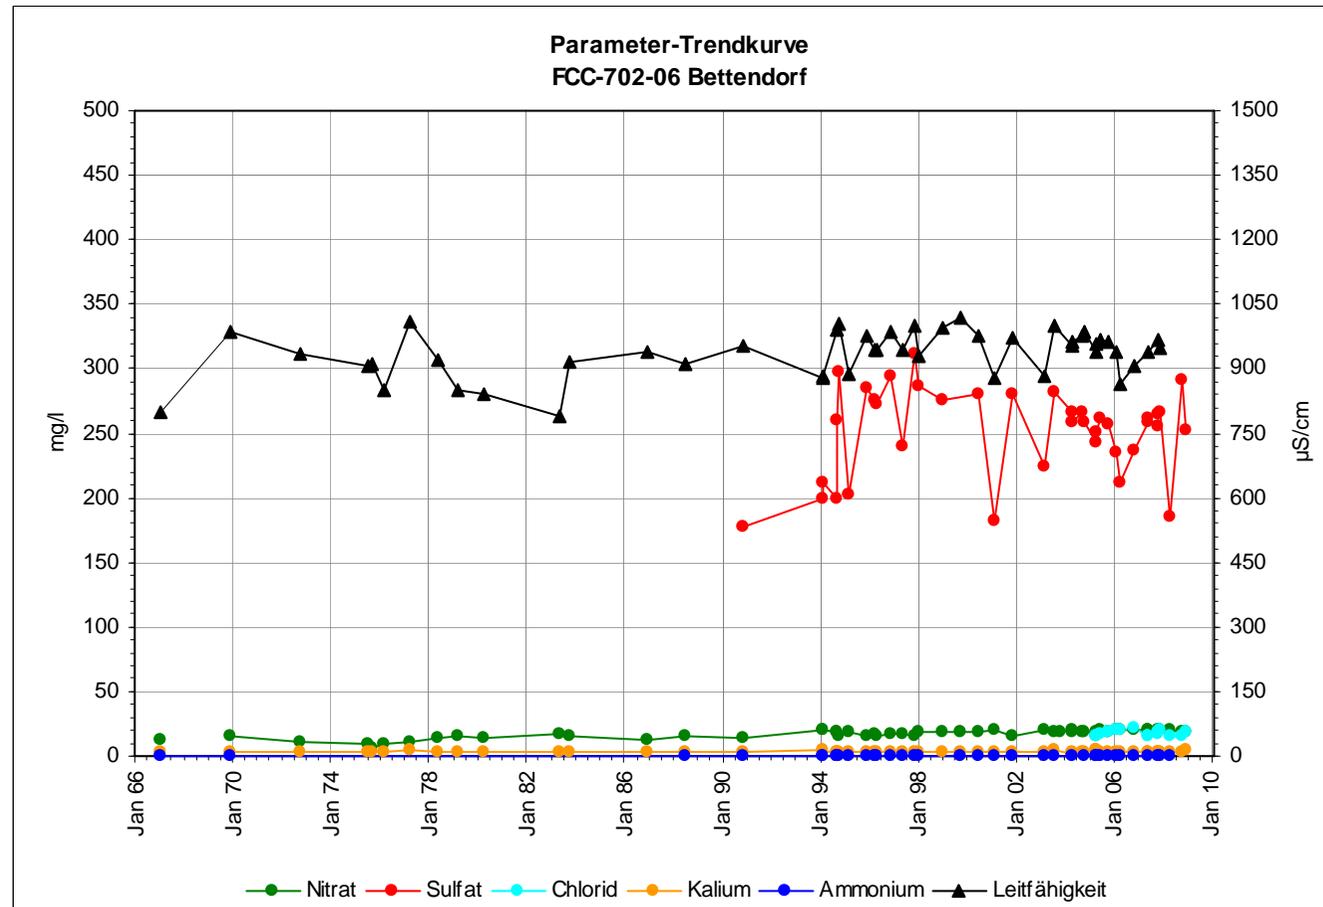
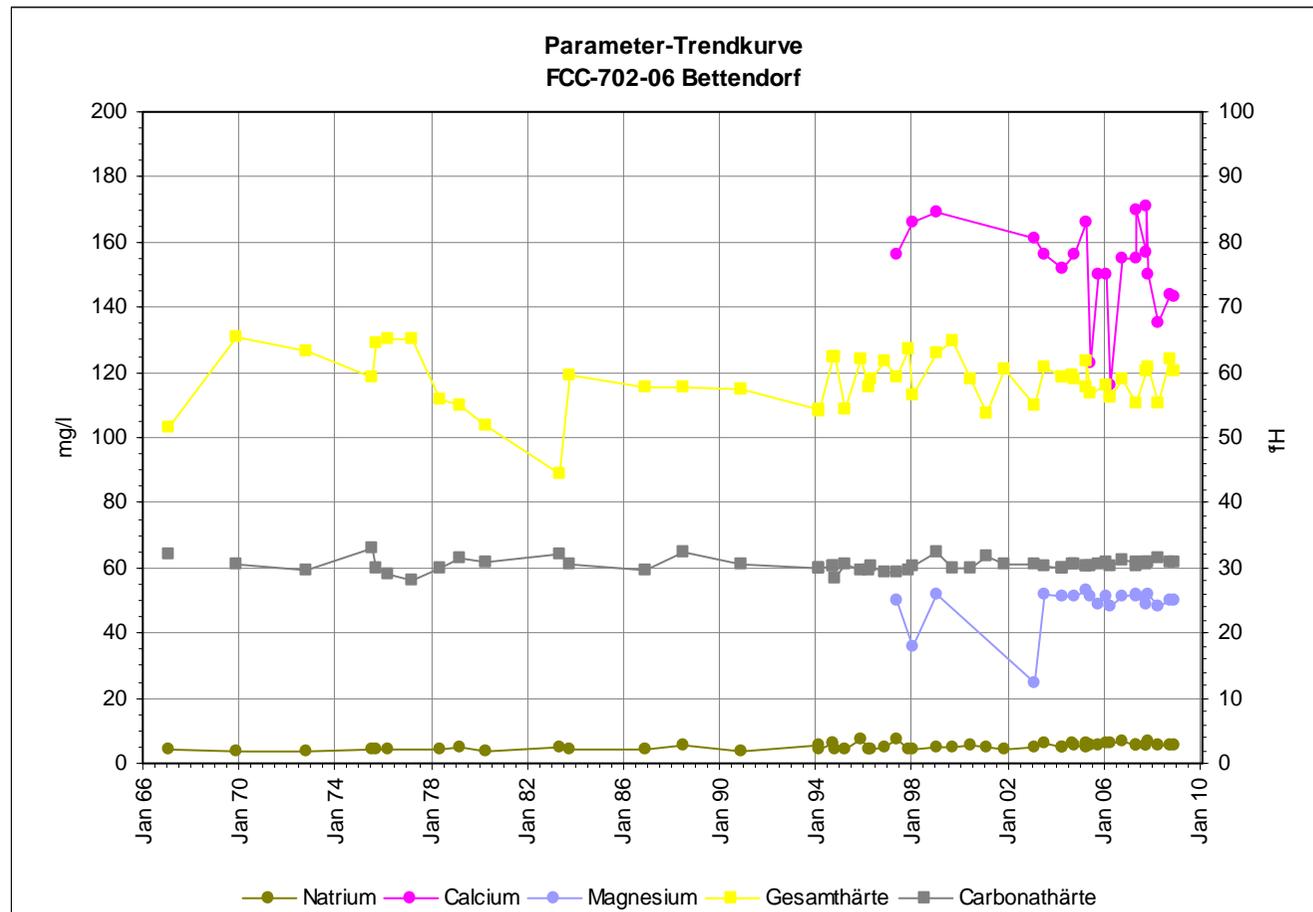
3.2 Parameterganglinien / Hydrochemische Entwicklung:

5.2	hydrochemische Auffälligkeiten	<p>Besonders fallen die sehr hohen Sulfatwerte auf, die geogenen Ursprung haben (Gips im Buntsandstein, Einflüsse aus dem Muschelkalk). Sie erreichen 178 bis 311 mg/l (Mittelwert 252 mg/l) und stellen mit einzelnen Ausnahmen die höchsten Werte aller im Rahmen der EU-WRRL betrachteten Messstellen der Administration de la Gestion de l'Eau im Buntsandstein dar. Seit Beginn der Aufzeichnungen in den 1990er Jahren ist ein leichter Trendanstieg mit markanten Schwankungen zu erkennen. Der nationale Schwellenwert von 250 mg/l wurde von einer Vielzahl der Messungen überschritten.</p> <p>Die Sulfatgehalte bedingen auch die für den Buntsandstein hohen Leitfähigkeiten von bis zu >1000 µS/cm (Mittelwert 940 µS/cm) sowie auch die großen Härten. Die Nitratkonzentrationen zeigen sich mit Werten von bis zu >20 mg/l (Mittelwert 17 mg/l) leicht anthropogen beeinflusst und werden v.a. durch den Düngemiteleininsatz in der Landwirtschaft bedingt. Dieser beeinflusst das Grundwasser im Auenkörper jedoch weitaus stärker als das Grundwasser im Buntsandstein.</p> <p>Die übrigen Parameter, für die ein belastbares Datenkollektiv vorliegt, zeigen sich recht unauffällig. Arsen wurde geogen in geringen Konzentrationen über der Nachweisgrenze angetroffen (max. 0,0024 mg/l). Pestizide wurden bislang in nur sehr geringen Einzel- und Summenkonzentrationen nachgewiesen. Die zulässigen Höchstgrenzen wurden stets eingehalten. Der höchste Summenwert lag bei 0,03 µg/l (Mittelwert 0,01 µg/l).</p>
