Erarbeitung der Messstellendokumentation nach Artikel 8 der Europäischen Wasserrahmenrichtlinie im Großherzogtum Luxembourg

FCE-118-19

WALDBILLIG

Datenstand: 26.02.2009

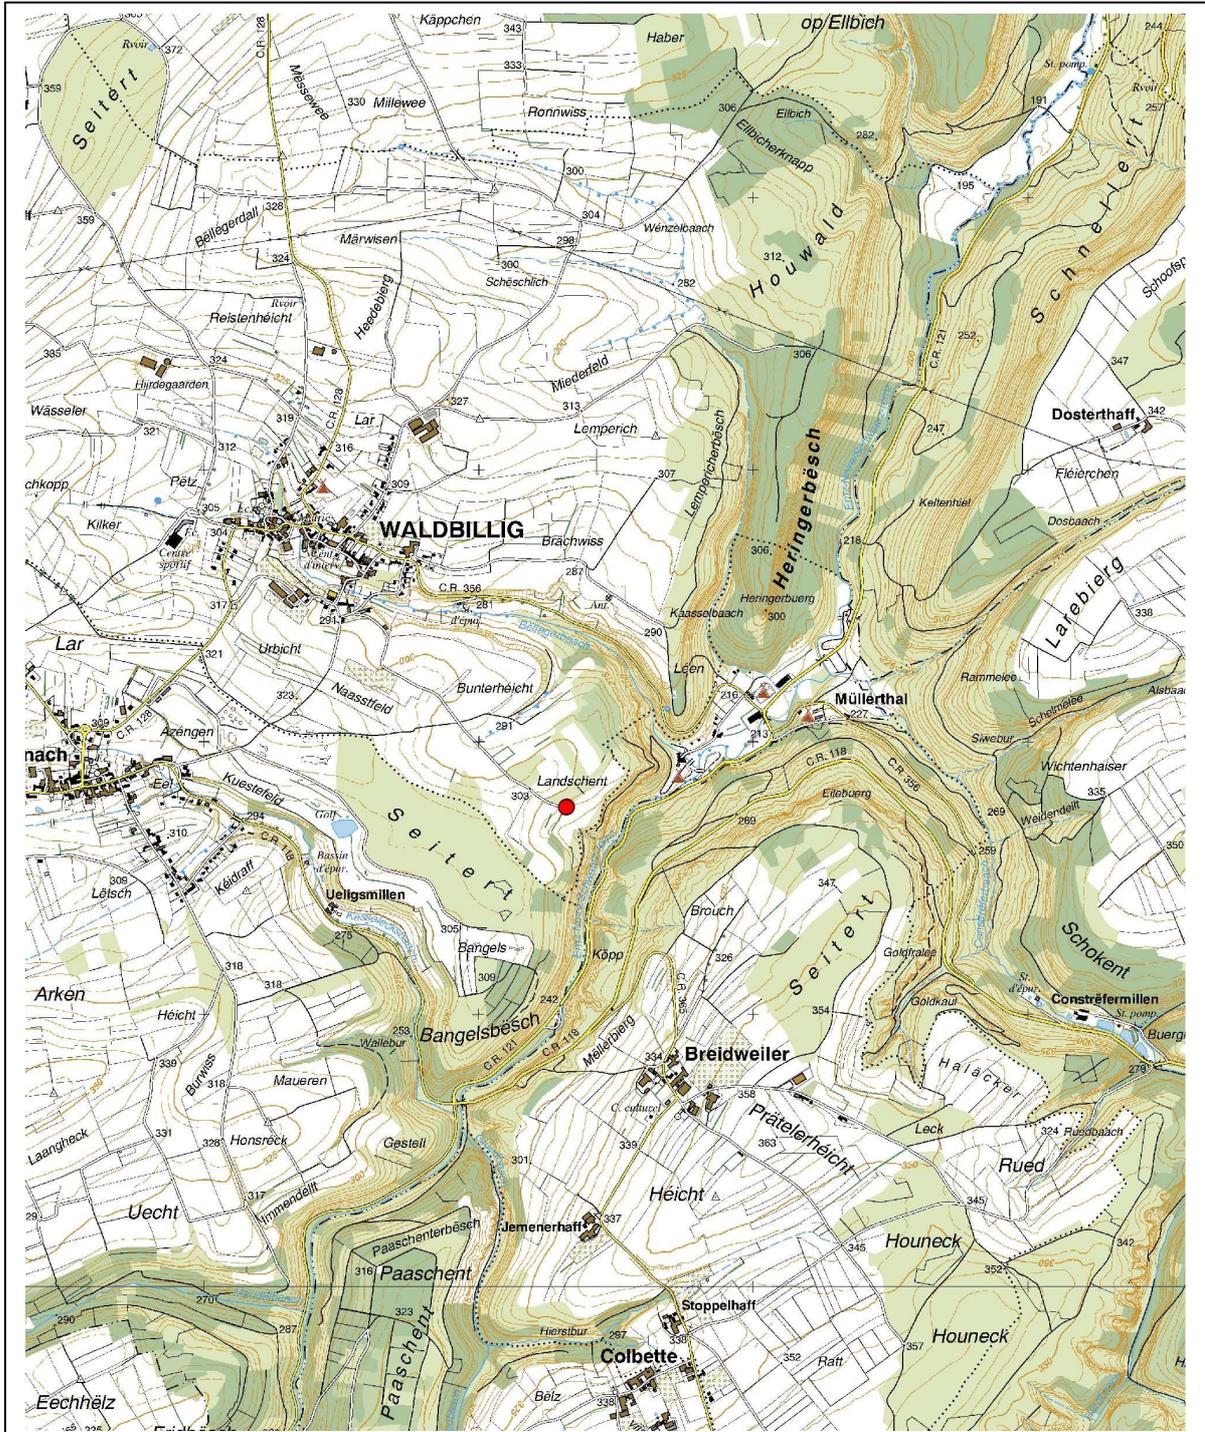
A.1 Lage der Messstelle

● Messstelle

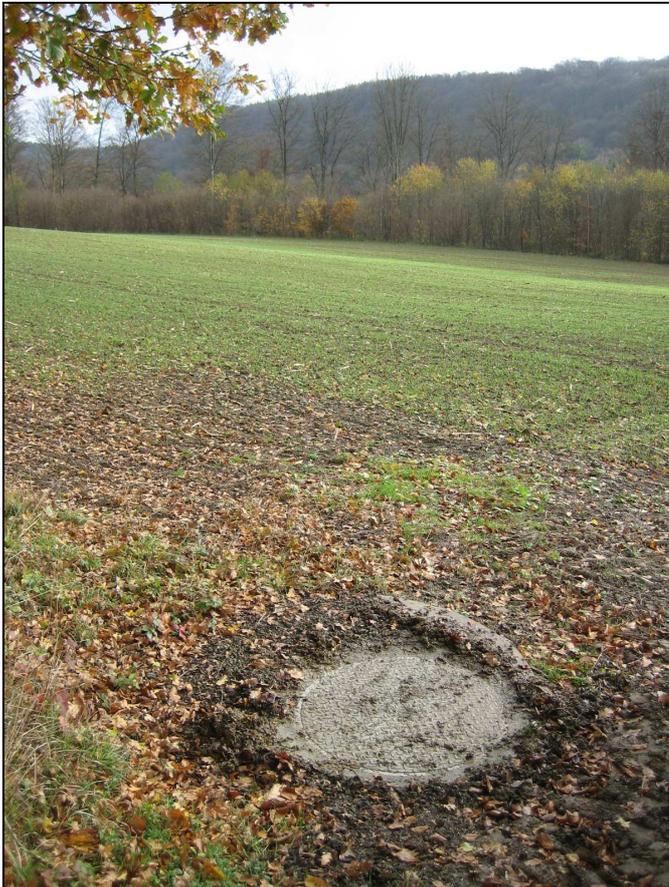
A.2 Erscheinungsbild der Messstelle

Die Grundwassermessstelle Waldbillig liegt am Rande der Hochfläche oberhalb des Muellerthals an einer Ackerfläche.

Der Standort ist über einen gut ausgebauten Feldwirtschaftsweg (Pfeil) zu erreichen, der in Höhe der Messstelle endet.

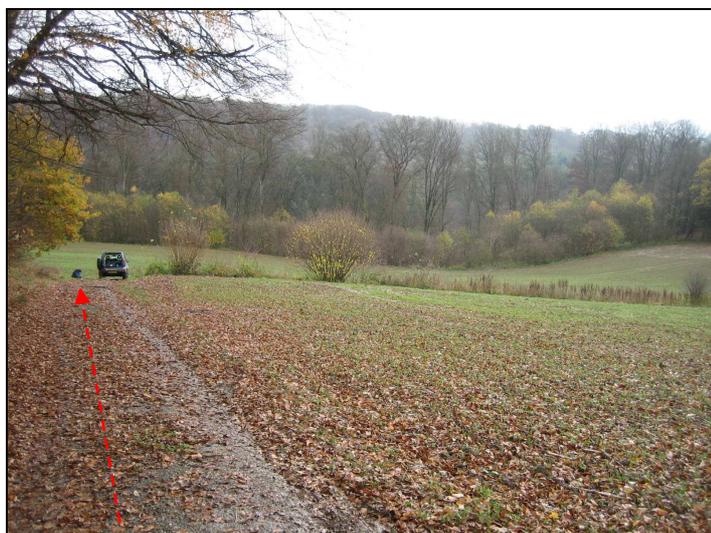
Die Umgebung der Messstelle wird in großen Teilen durch ackerbaulich genutztes Offenland eingenommen. Randlich befindet sich Bewaldung.

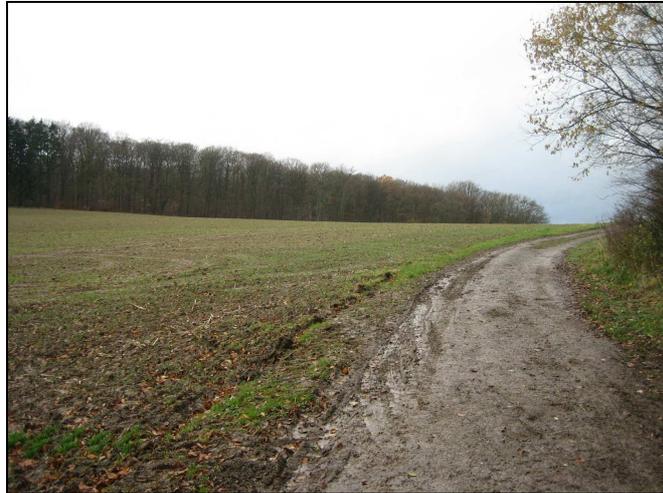
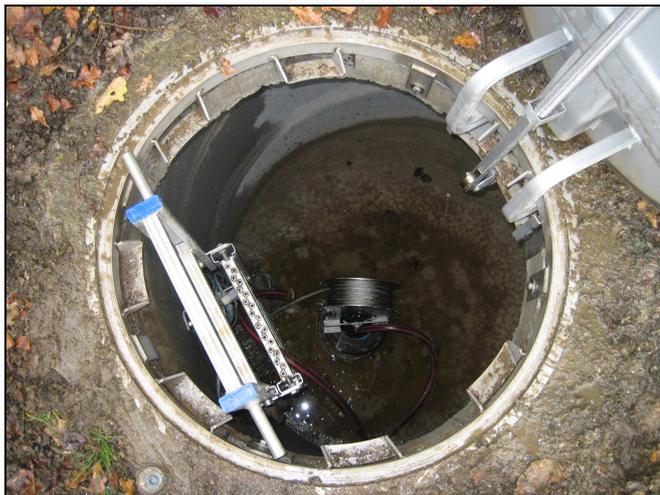
Der ebenerdig abschließende Abschlusschacht ist über eine Teleskopleiter begehbar. Der Schachtdeckel ist befahrbar.

Verrohrung aus PVC und Sperrrohr aus Edelstahl schließen etwas oberhalb des Schachtbodens ab.

| 2.2 Maßnahmen zur Anlagensicherung und -erhaltung | Durch die Lage unmittelbar am Rand eines Ackers ist anzuraten, um das Bauwerk einen Anfahrtschutz zu errichten, um Bauwerksschäden vorzubeugen. Da es sich um keine Trinkwassergewinnungsanlage handelt, ist die Ausweisung und Einzäunung eines Wasserschutzzone I nicht erforderlich.

| 2.3 Sonstige Maßnahmen | Es sollte darauf geachtet werden, dass der Abschlussflansch samt Gummidichtung aufgeschraubt ist, damit bei etwaigen Undichtigkeiten mit Zutritt von Wasser oder Tieren keine direkte Wegsamkeit zum Grundwasserleiter gegeben ist.

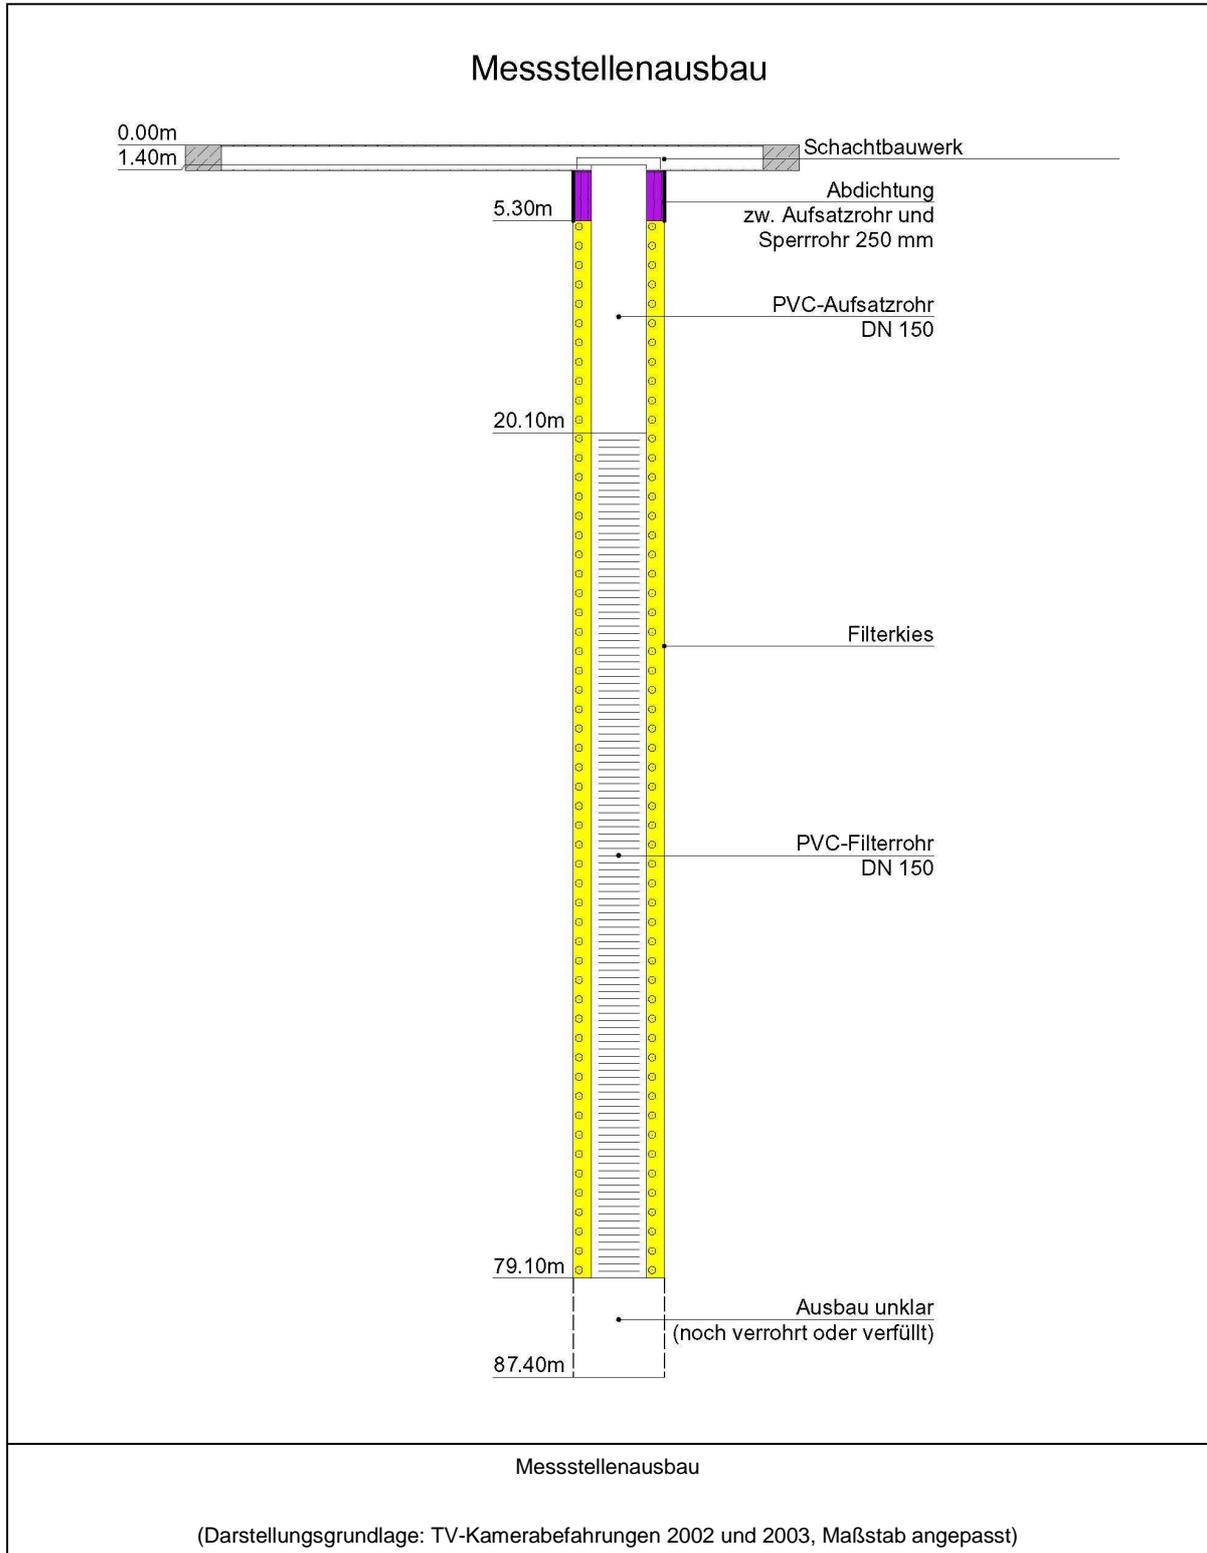
A.3 Ausbau der Messstelle

2.1	Aufschlussart	Grundwassermessstelle
2.2	bauliche Ausführung	Bohrung, welche mit einem unter Flur liegenden, rd. 1,7 m tiefen Betonschacht mit einem Durchmesser rd. 1,7 m abschließt. Schachtbauwerk und Schachtdeckel sind komplett überfahrbar. Zur Begehung ist an der Schachtinnenwand eine Teleskopleiter angebracht. Die rd. 87 m tiefe Bohrung ist mit einer PVC-Verrohrung DN 150 ausgebaut, die ca. 30 cm über dem Schachtboden beginnt. Diese ist ab rd. 20 m unter GOK (rd. 18,7 m unter ROK) verfiltert und im oberen Teil von einem Sperrrohr mit Durchmesser 250 mm umgeben, das bis in eine Tiefe von rd. 5,3 m unter GOK reicht. Der Ringraum zwischen Sperrrohr und Ausbauverrohrung ist

abgedichtet. Bei der 2003 erfolgten TV-Befahrung der Messstelle nach Ausbau lag die zugängliche Tiefe bei rd. 79 m unter GOK (rd. 77,7 m unter ROK).
2.3 Erschließungstiefe	Aus dem Luxemburger Sandstein fließt Grundwasser ab einer Tiefe von rd. 20 m unter GOK zu. Den vorliegenden Profilschnitten zur Folge ist die Bohrung unvollkommen.

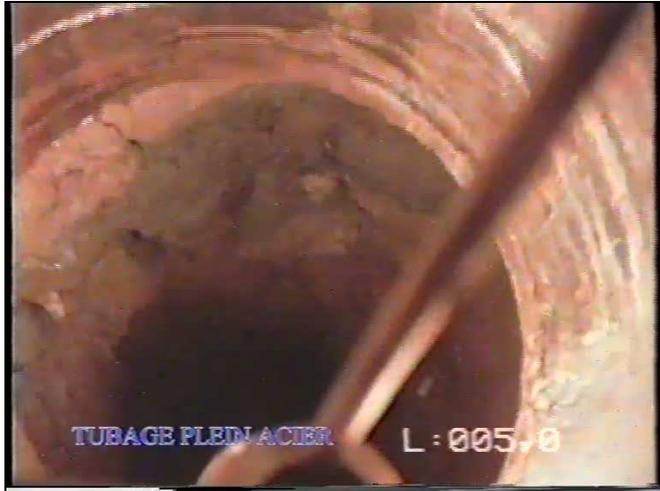
Exemplarische Ausschnitte der 2002 vor Ausbau erfolgten TV-Kamerabefahrung. Zu erkennen ist der Sperrrohrfuß in rd. 5,3 m unter GOK und der Übergang zum darunter offenen Bohrloch.

Die Bohrung zeigte sich formstabil. Ausbrüche, Fugen oder Spalten waren nicht zu erkennen. Immer wieder erfolgten Wasserzutritte.

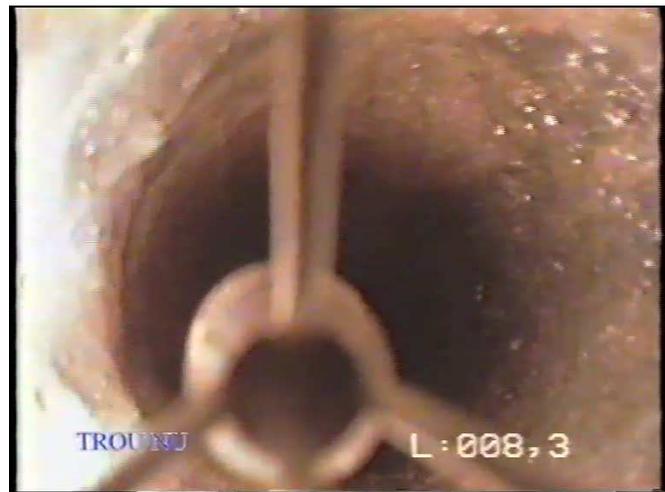
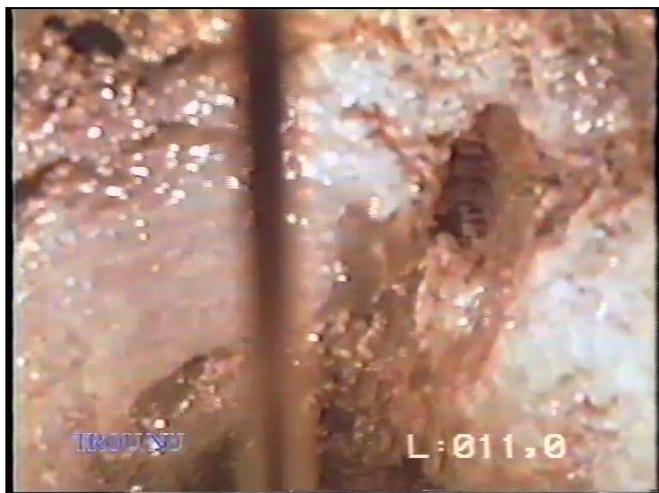
Wasser trat über offene Trenngefüge in die Bohrung ein. Der Ruhewasserspiegel wurde in rd. 63 m unter Gelände angetroffen.

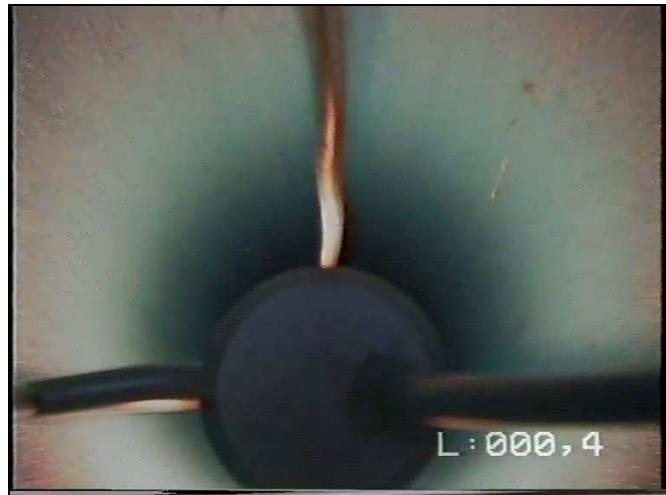
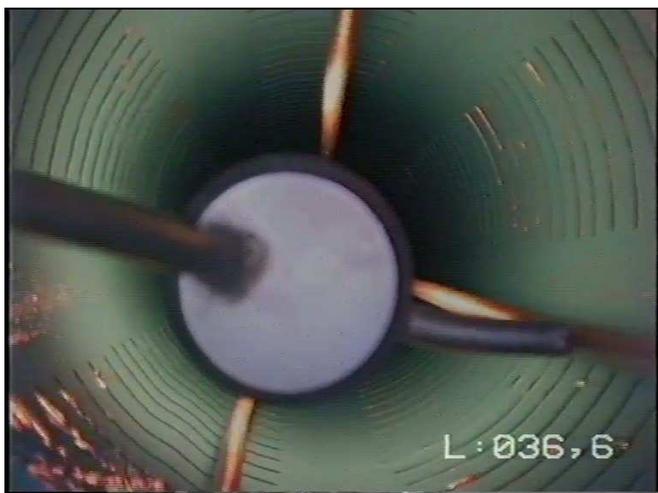
Aufnahmen der 2003 nach dem Ausbau erfolgten TV-Kamerabefahrung. Zu erkennen ist die belagfreie Aufsatzrohrtour aus PVC.

Die Filterrohrtour zeigte nach Fertigstellung des Brunnens keine Auffälligkeiten. Die Messstelle war bis in 77,7 m unter ROK zugänglich.

Innerhalb der nächsten Jahre sollte eine erneute TV-Befahrung durchgeführt werden, um den aktuellen Alterungszustand zu ermitteln und abschätzen zu können, inwiefern sich aus diesem etwaige Auswirkungen auf die Grundwasserbeschaffenheit ableiten lassen. |

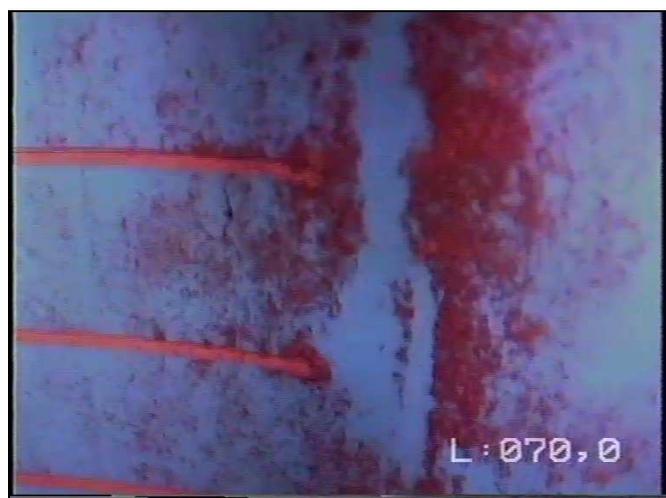
Detailaufnahme der Filterschlitz, durch die das Gebirge zu erkennen ist. Randlich zeigten sich abschnittsweise kleinere Beläge.

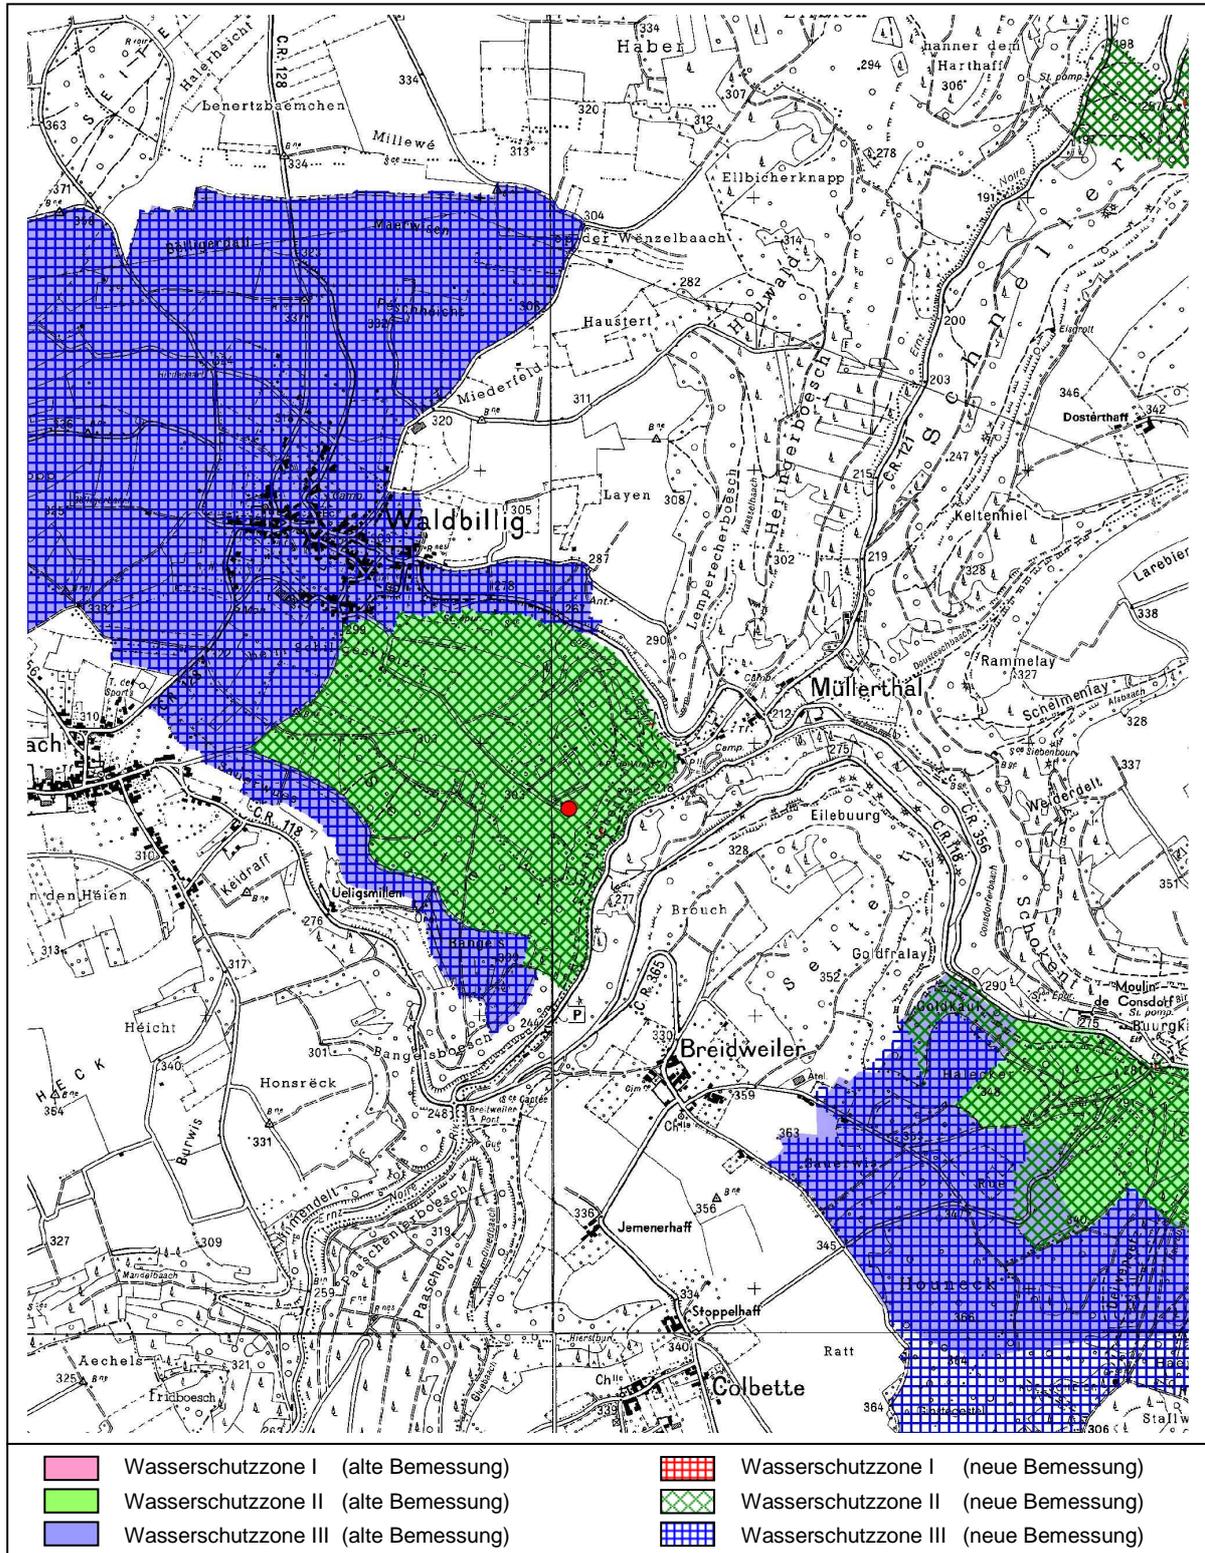
A.4 Ausdehnung des geplanten Wasserschutzgebietes

4.1	Wasserschutzgebietsplanung	Vorgesehen ist ein gemeinsames Schutzgebiet für die zur Trinkwassergewinnung herangezogenen Quellen Schiessentümpel im oberen Muellerthal sowie die Quellen im Bëllegerbaachtal. In diesem Schutzgebiet läge u.a. auch die Grundwassermesselle Waldbillig (⇒A.4).
4.2	Abgrenzung des Einzugsgebiets	Das Einzugsgebiet im Bezug auf die entnommenen Wasserproben zeigt sich unmittelbar von der Förderleistung und Förderdauer der U-Pumpe zum Zeitpunkt der Beprobung abhängig, welche den Zustrombereich zur Entnahme bedingen. Das

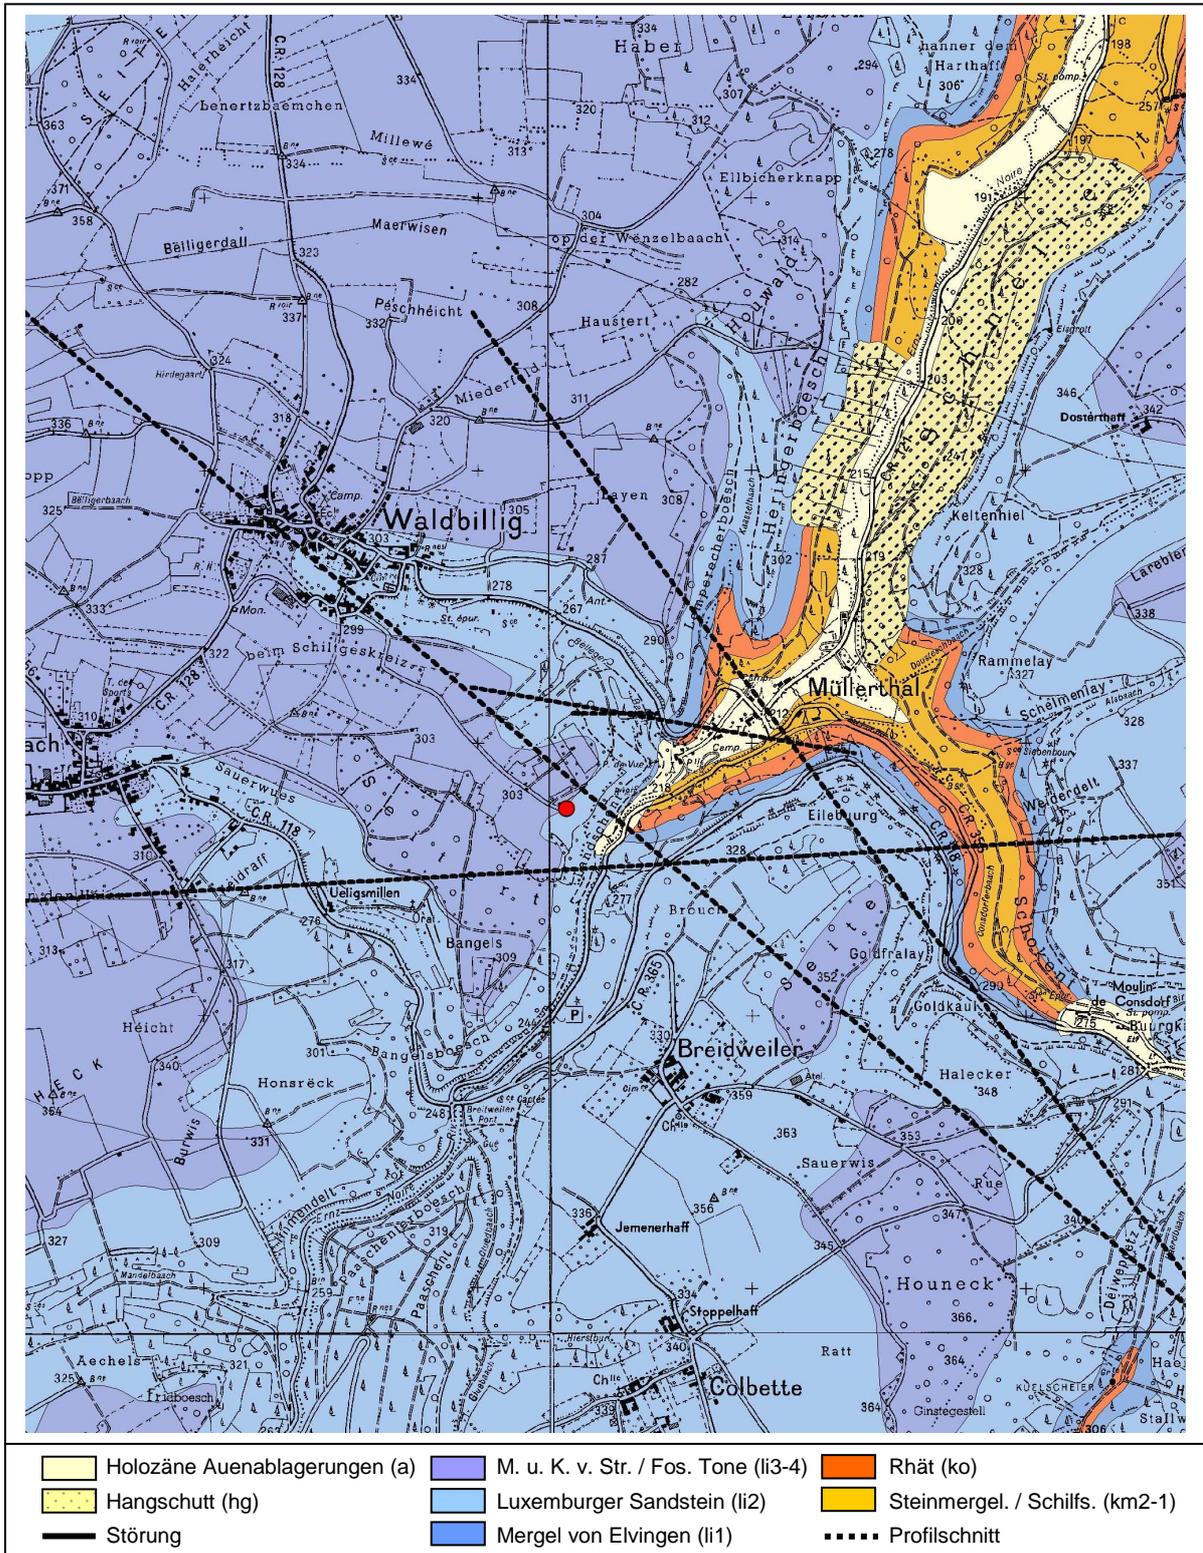
A.5 Geologie im Umfeld der Messstelle

3.1 Stratigraphie	Im Umfeld sind die Gesteine des Unteren Lias (Hettangium und Sinemurium) (li1 bis li4) vertreten, wobei nordwestlich der Bohrung der Luxemburger Sandstein (li2) von den Mergeln und Kalken von Strassen (li3) und den Fossilarmen Tonen (li4) überdeckt wird, in Richtung Muellerthal und zum bzw. im Bëllegerbaachtal jedoch direkt anstehend vorzufinden ist. Im Ernztal nordöstlich treten die Mergel von Elvingen (li1) sowie die Gesteine des Oberen und Mittleren Keupers zutage.

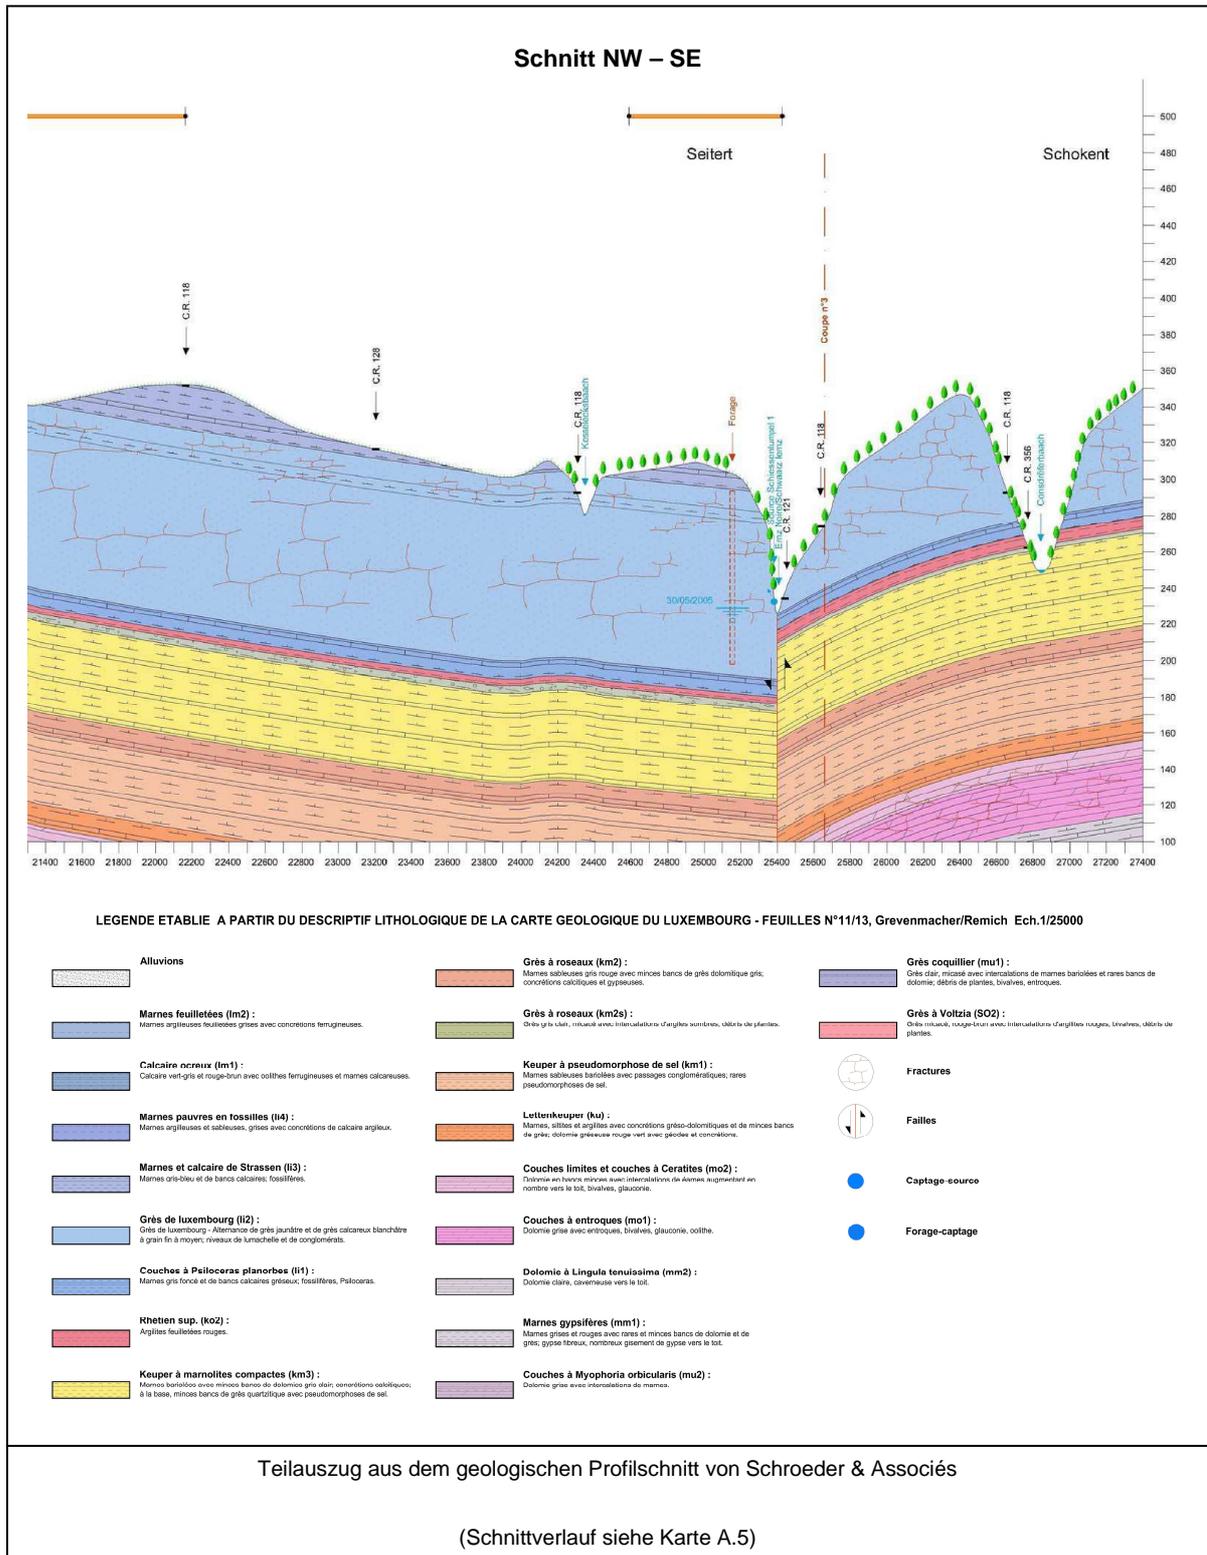
A.6 Schematisches Profil des Untergrundaufbaus im Messstellenumfeld

3.3 Schichtenlagerung, Tektonik	<p>Im Tal der Ernz Noire ist eine talparallel verlaufende Verwerfung belegt, welche bedingt, dass auf der südöstlichen Talseite bereits der Keuper zutage tritt, der linksseitig des Gewässers erst weiter nördlich aufgeschlossen sind. Die Störung bewirkt, dass westlich der Ernz Noire das im Luxemburger Sandstein in Richtung Vorflut strömende Grundwasser aufgestaut wird und an Überlaufquellen natürlich zutage tritt.</p>

3.9	Grundwasserflurabstand	Im Umfeld der Messstelle bei rd. 65 m.
3.10	Grundwasserstockwerksbau	Der Luxemburger Sandstein bildet ein eigenes Grundwasserstockwerk. Die Mergel von Elvingen treten als Grundwasserstauer in Erscheinung und stellen die Grundwassersohlschicht dar. Im Hangenden können in den Mergeln und Kalken von Strassen bzw. den Fossilarmen Tonen unabhängige lokale Grundwasservorkommen gegeben sein. Zur Tiefe hin kommt es in verschiedenen Bereichen des Keupers sowie des Muschelkalks und des Buntsandsteins zu eigenständigen Grundwasservorkommen. Ein Übergang zwischen den einzelnen Grundwasserleitern ist infolge der mitunter mächtigen stockwerkstrennenden Stauschichten nur an Verwerfungen in größerem Maße möglich.

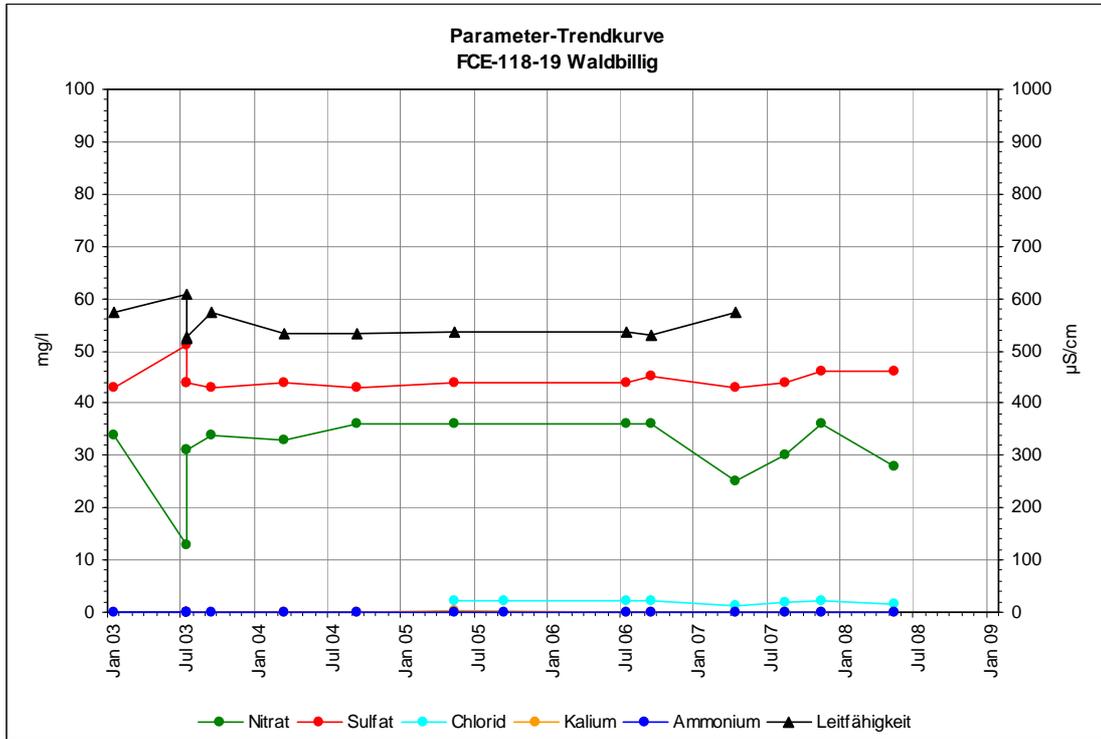
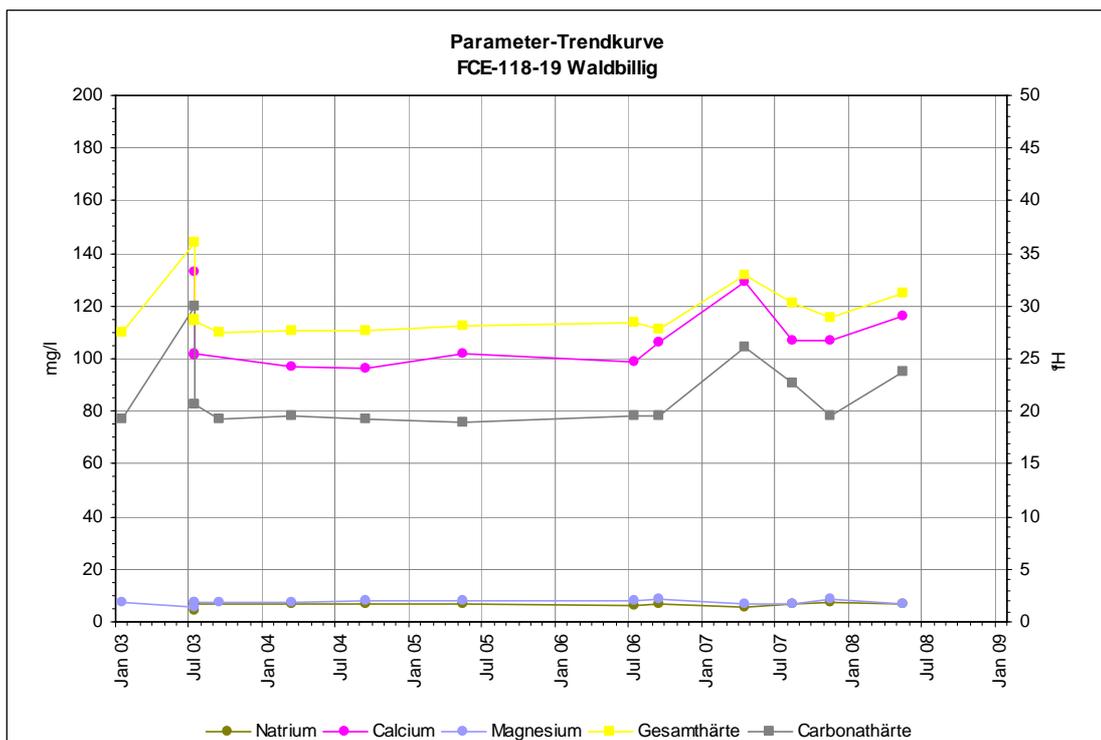
3.2 Parameterentwicklung, -ganglinien | Nachfolgend wird die Entwicklung ausgewählter Analysenparameter seit Beginn der Messreihen zusammengestellt.

Zwei der vorliegenden Analysedaten (08.06.2003 und 03.04.2007) fallen auf. Der erste Termin, weil an diesem drei Beprobungen stattfanden, von denen die erste merkliche Abweichungen bezüglich Leitfähigkeit, Sulfat, Nitrat, Calcium und Härte zeigte, während die beiden anderen nahezu identische Ergebnisse lieferten. Gründe für die Schwankungen können nicht angeführt werden. Auch der Anlass der mehrfachen Probenentnahme ist nicht bekannt. Der zweite Termin zeigt bezüglich Nitrat etwas geringere, bezüglich Calcium und Härte etwas höhere Werte. Auch hier sind Angaben zu den Gründen der Schwankungen nicht möglich.

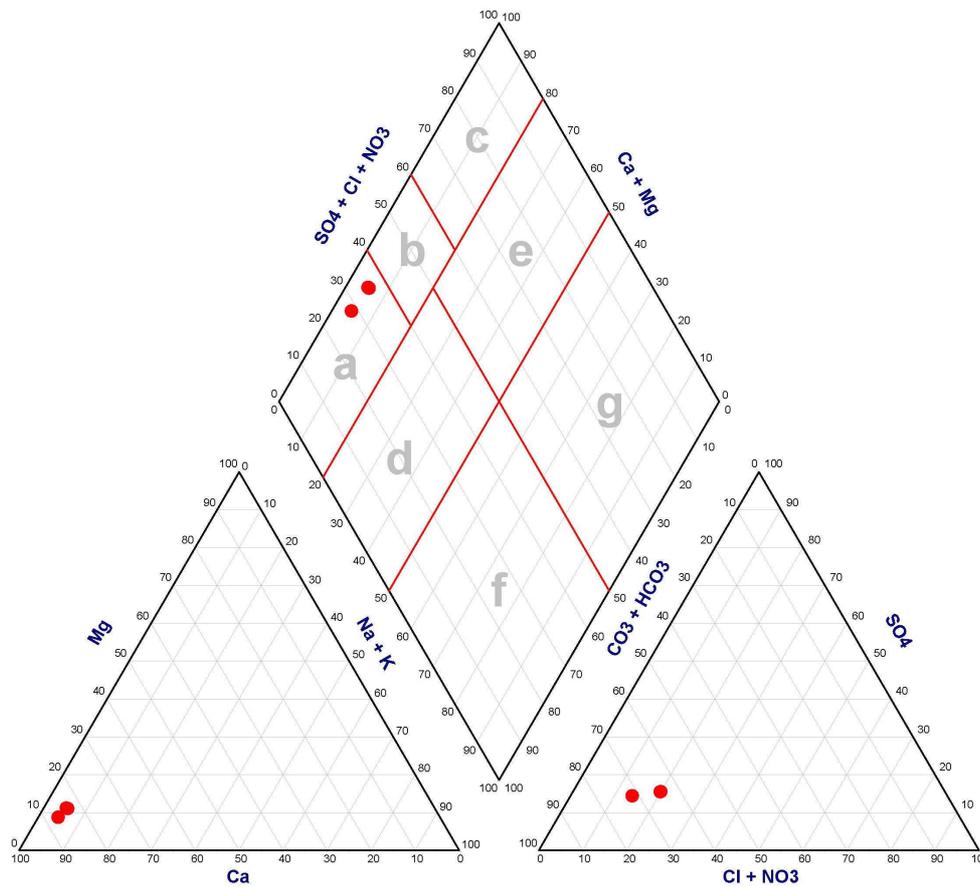
Eine Differenzierung der Inhaltsstoffe eines Grundwassers zu dessen Typisierung ist über das PIPER-Diagramm möglich.

In diesem werden Alkalien (Natrium und Kalium), Erdalkalien (Calcium und Magnesium), Carbonate und Hydrogencarbonate sowie die Anionen Sulfat, Chlorid und Nitrat in einer Kombination aus Dreiecks- und Vierecksdiagrammen aufgetragen. Aus der Auftragung leitet sich der Grundwassertyp nach FUR-TAK und LANGGUTH ab.

Für das durch die Grundwassermessstelle Waldbillig aus dem Luxemburger Sandstein geförderte Grundwasser ergibt sich auf Grundlage ausgewählter Analysen der Jahre 2005, 2006 und 2008 eine Einstufung als normal erdalkalisches, überwiegend hydrogencarbonatisches Wasser.

Normal erdalkalische Wässer	Erdalkalische Wässer mit höherem Alkaliegehalt	Alkalische Wässer
a. überwiegend hydrogencarbonatisch b. hydrogencarbonatisch-sulfatisch c. überwiegend sulfatisch	d. überwiegend hydrogencarbonatisch e. überwiegend sulfatisch / chloridisch	f. überwiegend (hydrogen-)carbonatisch g. überwiegend sulfatisch / chloridisch

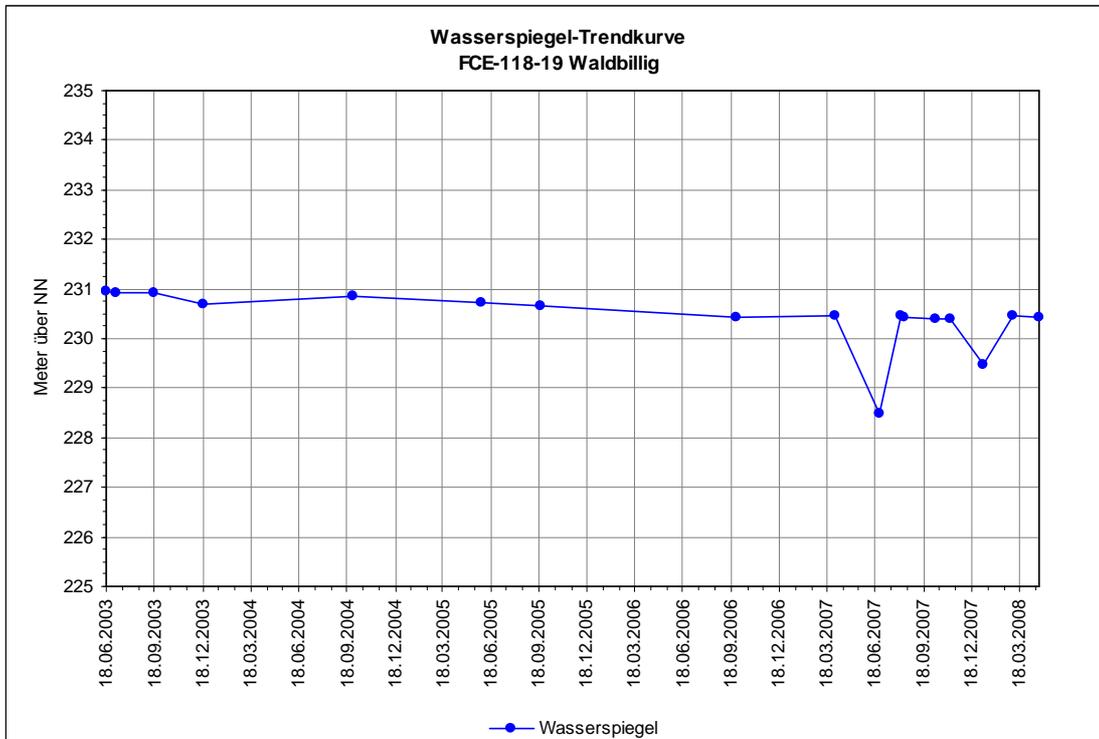
C.4 Wasserstände und Schüttungen

Die ermittelten Wasserstände zeigen eine weitgehend stetige

bezogene Auffälligkeiten	Abnahme. Seit Beginn der Messreihe ist ein Absinken von rd. 50 cm zu beobachten, das mit dem Niederschlagsaufkommen in Verbindung stehen dürfte. Zwei Messungen im Jahr 2007 und 2008 zeigen niedrigere Wasserstände
5.4 sonstige Auffälligkeiten	keine
