**FCP-911-01**

**BRASSERIE SIMON**

Erarbeitung der Messstellendokumentation nach Artikel 8 der Europäischen Wasserrahmenrichtlinie im Großherzogtum Luxemburg

Ausarbeiten standortspezifischer Stammakten für die ausgewählten Grundwasseraufschlüsse

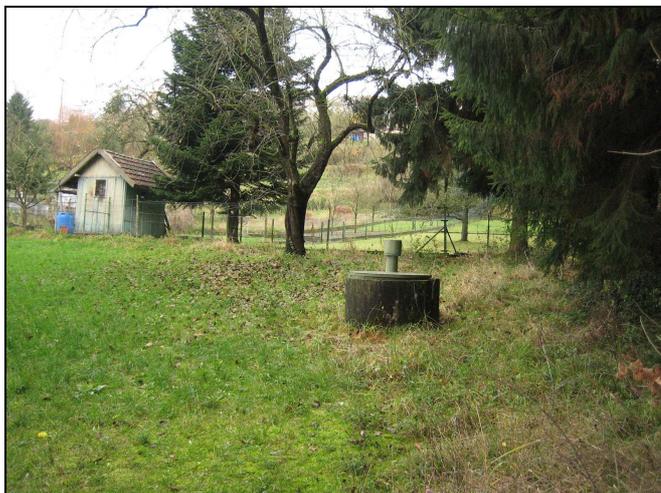
Der Brunnen liegt im Bereich einer Wiesenfläche auf dem Betriebsgelände der Brasserie Simon in unmittelbarer Nähe zu Schrebergärten.

Etwa 1,7 m unter Schachtoberkante reduziert sich der Durchmesser des Brunnens. Im Schacht zu sehen sind Steigleitung, Einbauten und die Leitung zur Behälterkammer.

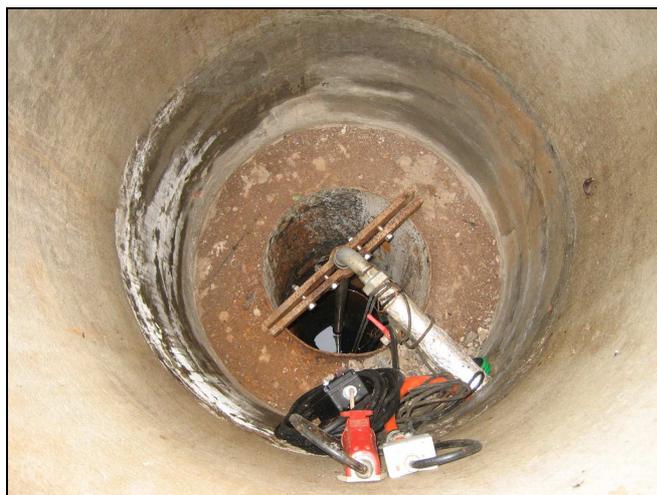
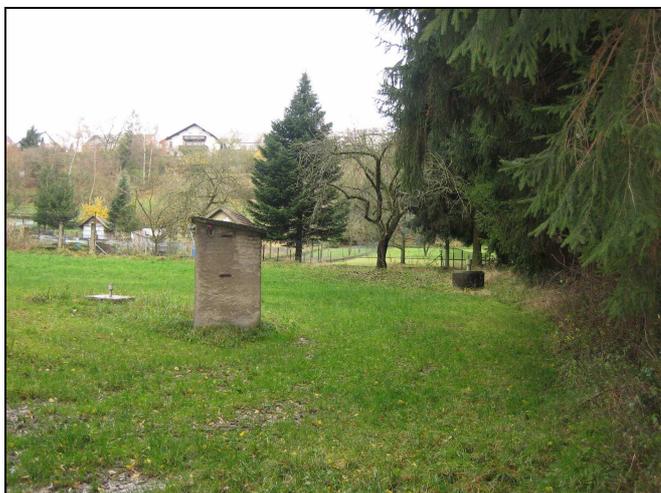
In ca. 20 m Entfernung zum Brunnen befindet sich eine unterirdische Speicherkammer, in der das geförderte Wasser bevorratet wird.

Die Speicherkammer ist mit einem quadratischen Edelstahldeckel verschlossen. Im benachbarten Gebäude befinden sich Strom und Elektrik.

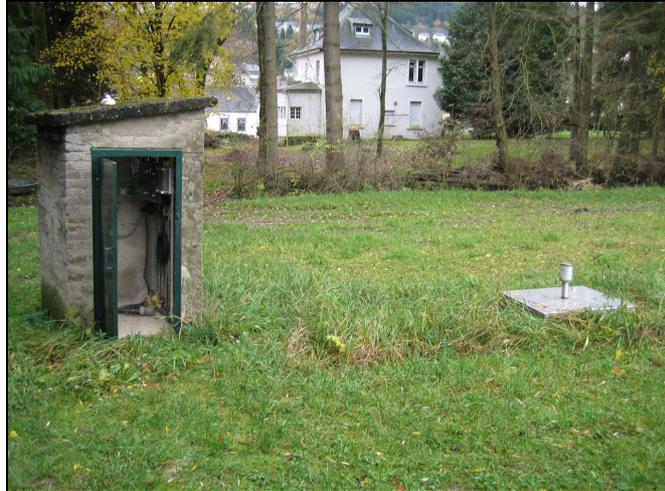
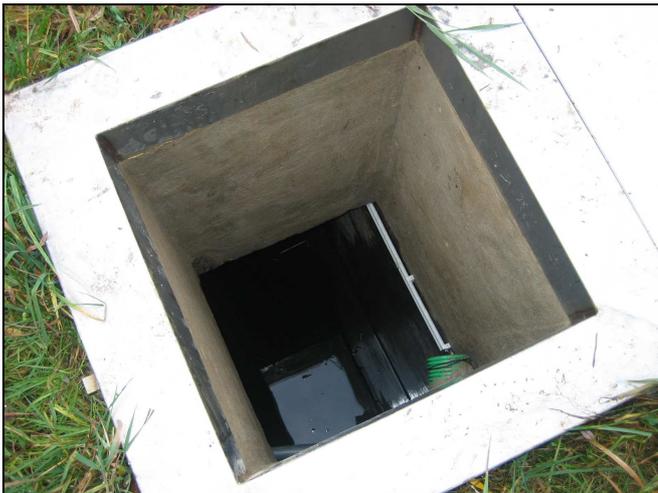
Der Abschluss der Speicherkammer entspricht dem derzeitigen Stand der Technik. Die Kammer ist nicht begehbar.

Vom Parkplatz der Brauerei und der benachbarten Zufahrt zu den Betriebshallen ist der Brunnen über eine Wiese zu erreichen. Ein ausgebauter Weg ist nicht vorhanden.

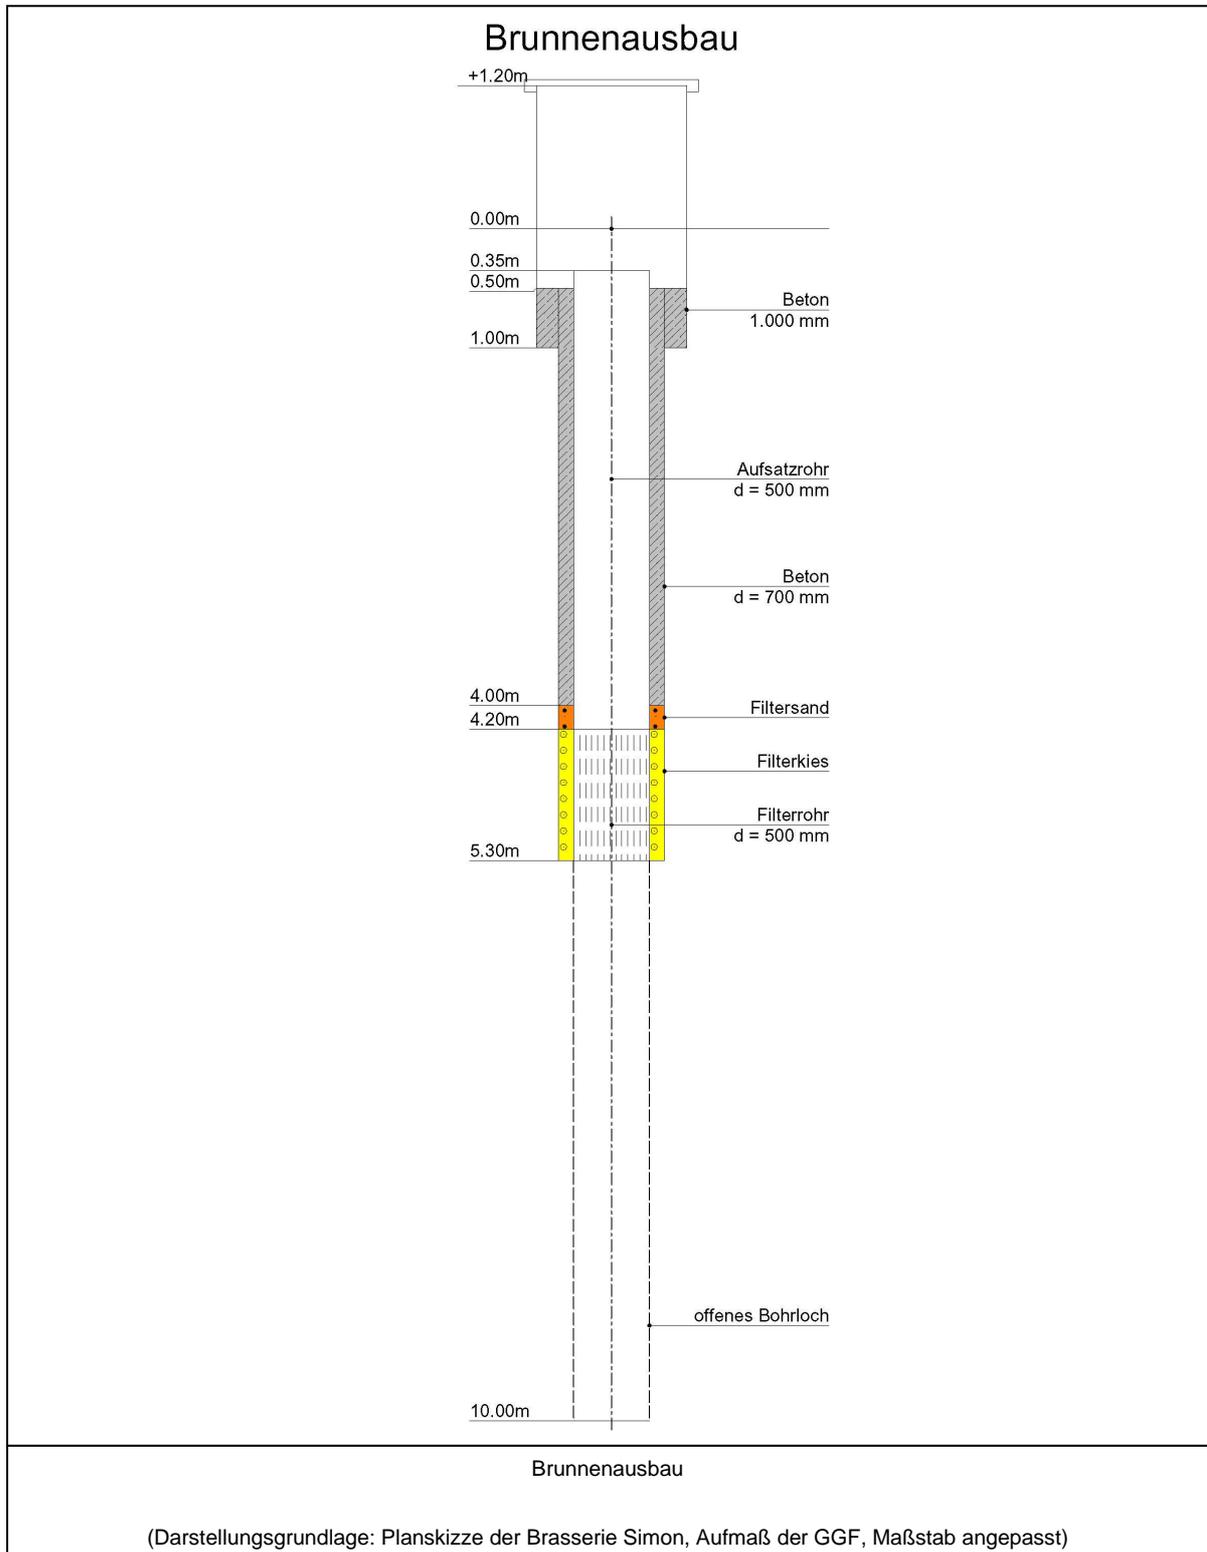
## A.3 Ausbau der Messstelle

<p>Etwas oberhalb des Schachtbodens setzt die betonhinterfüllte Aufsatzverrohrung aus Stahl DN 500 ein, die nach den Angaben einer Bauwerksskizze bis &gt;4 m unter GOK reicht. Es folgt ein ca. 1 m langes Filterrohr, das hinterkiest ist und durch einen Gegenfilter von der Ringraumbetonierung getrennt ist.</p> <p>Am Fuß des Filters wird der natürliche Übergang zwischen holozänen Sedimenten und dem Wiltz-Schiefer erreicht. Der Bohrdurchmesser verringert sich ab hier von 700 mm auf 500 mm. Die verbleibende Strecke bis zur Gesamtteufe von ca. 10 m steht der Brunnen frei im Fels.</p> <p>Bis ca. 0,80 m über dem Fuß der Bohrung ist nach Angaben der Bauwerksskizze ein Unterwasserpumpe eingebaut, die das geförderte Wasser über eine Steigleitung in eine in ca. 20 m Entfernung liegende unterirdische Speicherkammer führt, in der das Wasser bis zur Weiterleitung und Verwendung in der Brauerei bevorratet wird. Darüber hinaus befindet sich im Brunnenschacht u.a. eine Starkstromversorgung.</p> <p>Die Speicherkammer ist von oben über einen quadratischen Deckel aus Edelstahl mit Dunstthut begehbar, verfügt jedoch über keine Leiter. Benachbart zur Kammer befindet sich ein telefongroßengroßes Gebäude, das die Elektrik beherbergt.</p>

5.1	Ausbauplan	Es liegt eine schematische Ausbauskizze des Brunnens vor (recherchiert bei Brasserie Simon) (⇒A.3).
5.2	Schichtenverzeichnis, Profilschnitt	Es liegt ein geologischer Profilschnitt mit Verlauf NNW-SSE vor, der nordöstlich von Wiltz verläuft (erstellt von der Administration des Ponts et Chaussées).  Die angeführte Ausbauskizze (⇒5.1) enthält Angaben zu den erschlossenen Schichten und der Tiefe der Schichtgrenzen.

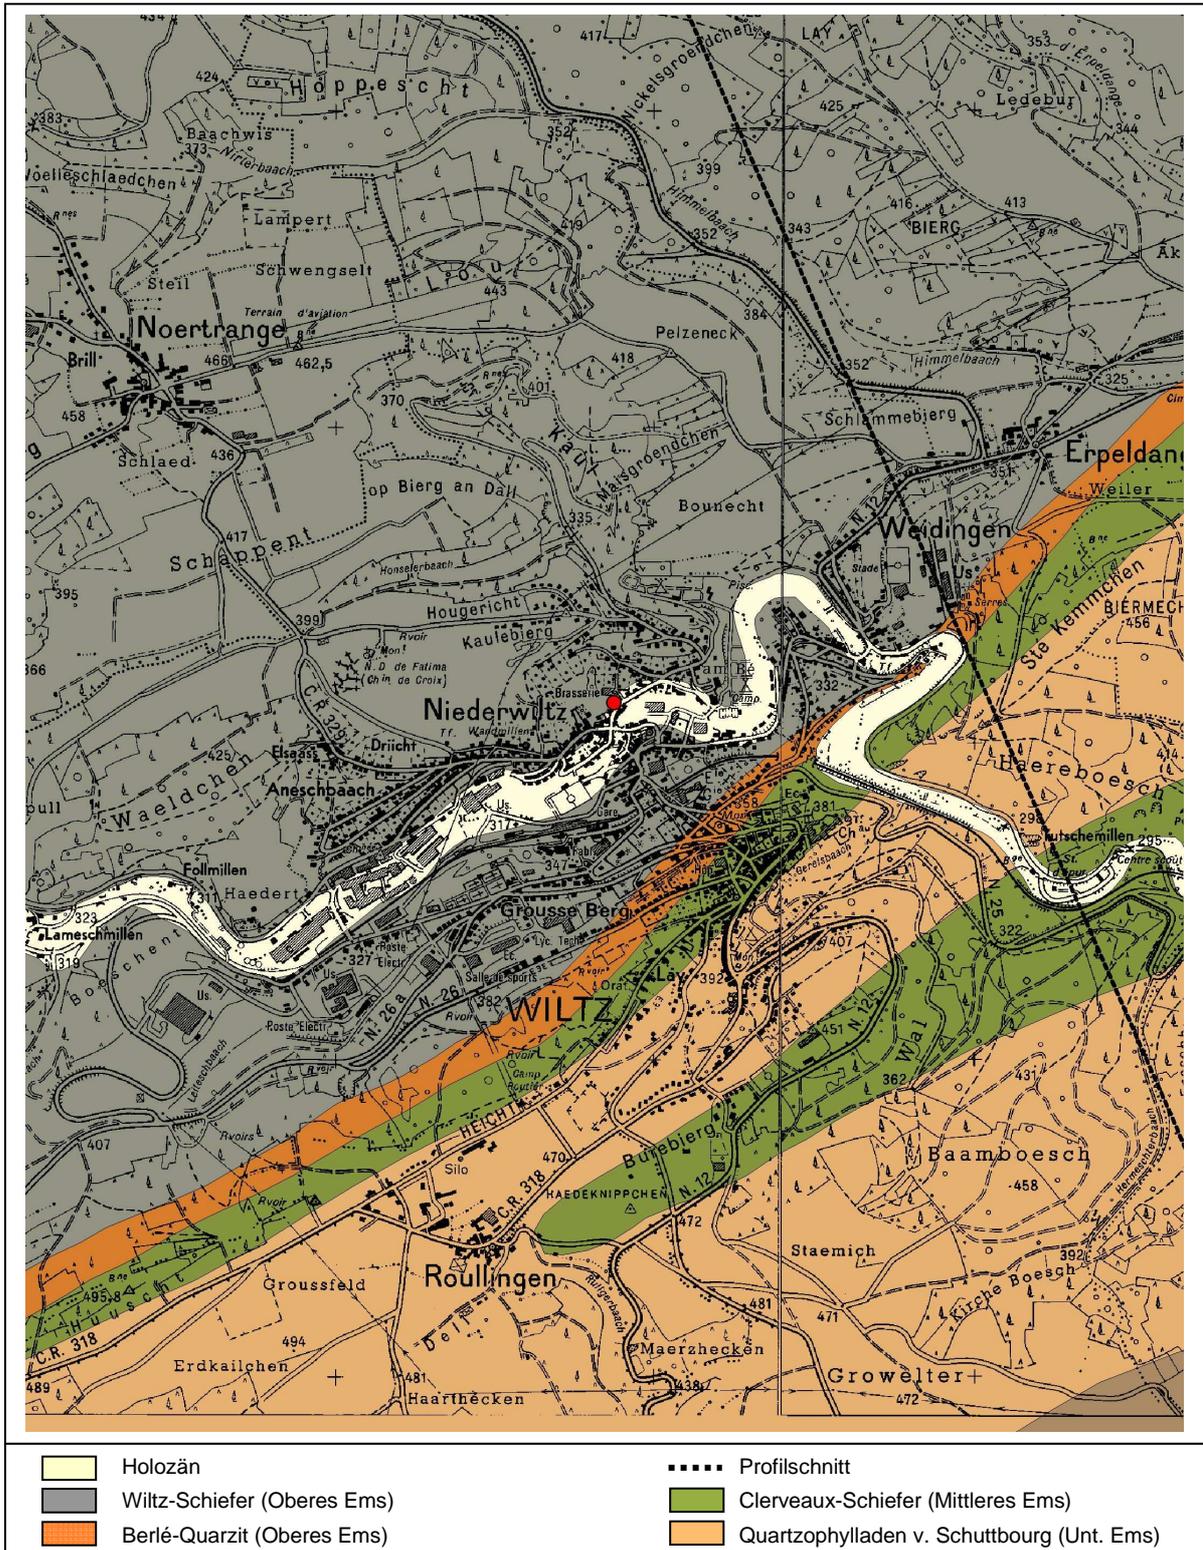
## A.5 Geologie im Umfeld der Messstelle

| 3.2 | Lithologie, Petrographie | Der Wiltz-Schiefer präsentiert sich als weicher, tonig-sandiger Schiefer. Im Umfeld der Wiltz wird er überlagert durch fluviatile Sedimente, die eine basale Grottschüttung von mehreren Dezimetern bis Metern Mächtigkeit aufweisen können. Sie sind im Bereich des Brunnens ca. 1 m mächtig und werden von mehreren Metern Lehm überdeckt. |

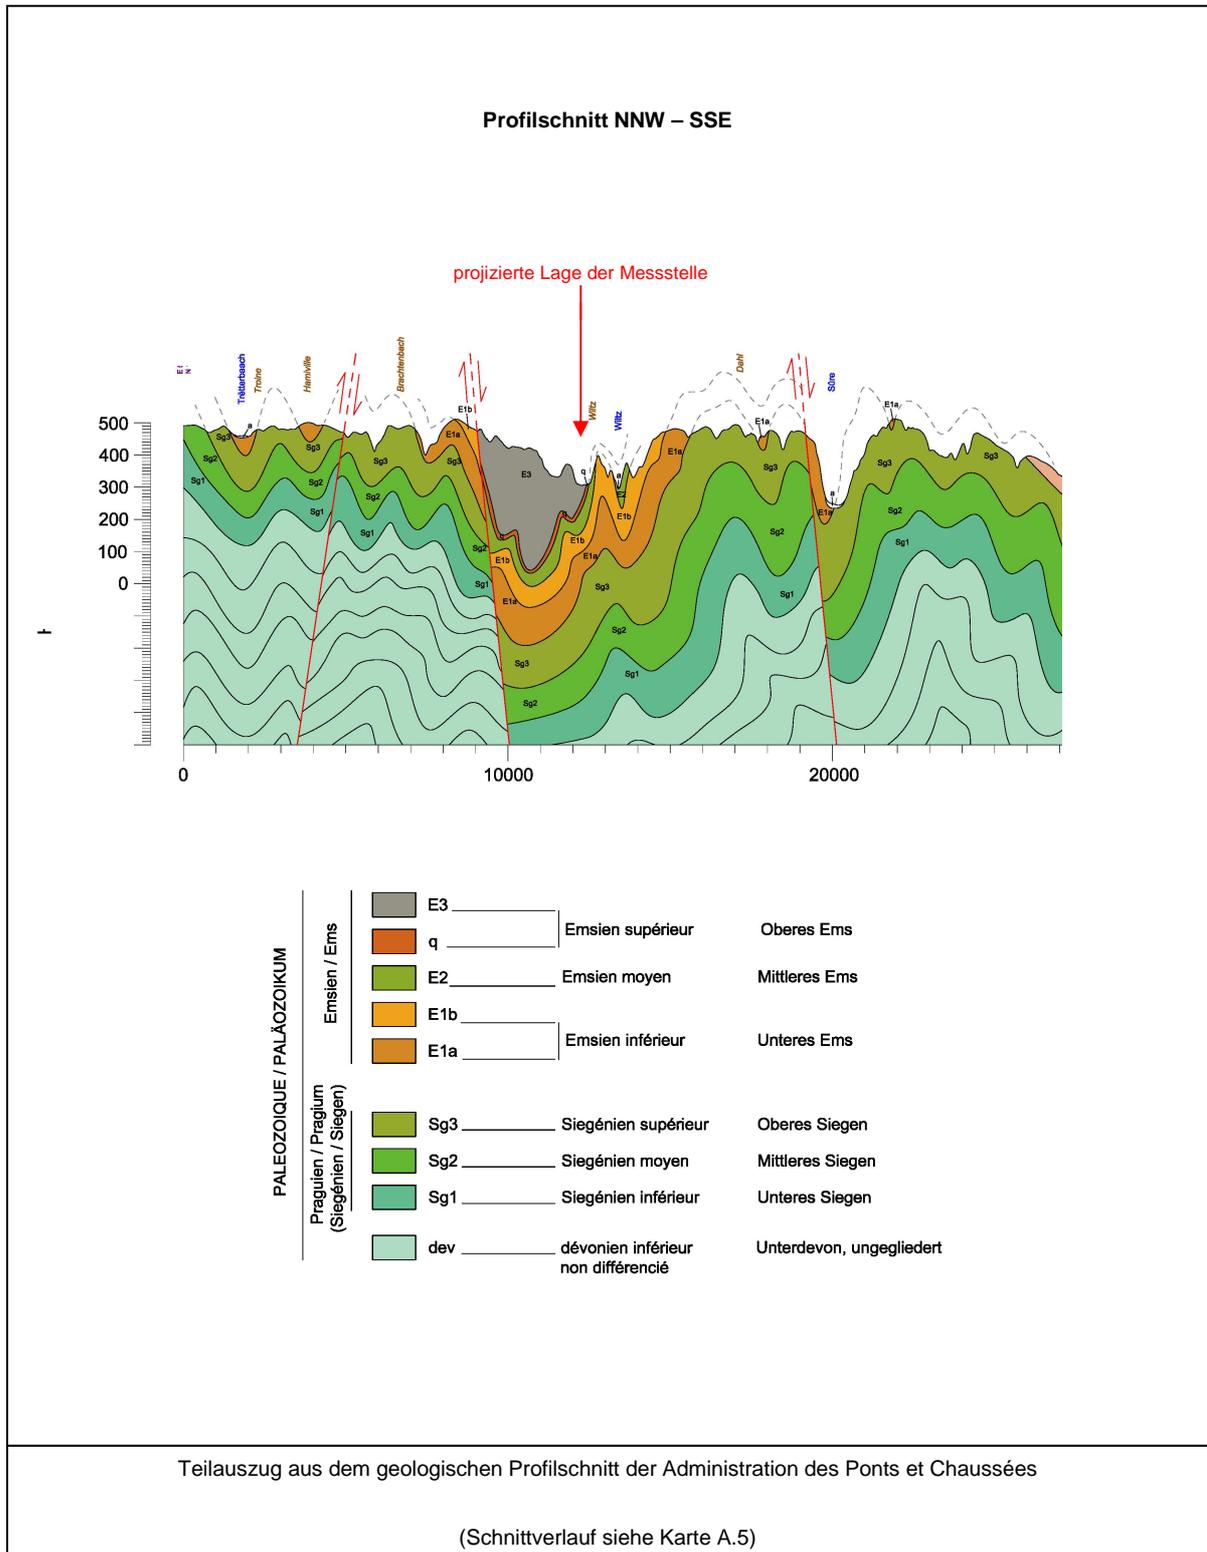
## A.6 Schematisches Profil des Untergrundaufbaus im Messstellenumfeld

3.6	Mächtigkeit der erschlossenen Schicht	Die verbleibende Mächtigkeit des Schiefers nördlich von Wiltz liegt bei bis zu einigen Zehner Metern, die nach Südosten bis auf Null abnimmt. Relevant für den Zustrom zum Brunnen sind lediglich die oberen ca. 5 m der Folge, welche durch den Brunnen erschlossen werden einschließlich der ca. 1 m mächtigen quartären Schottererschicht.

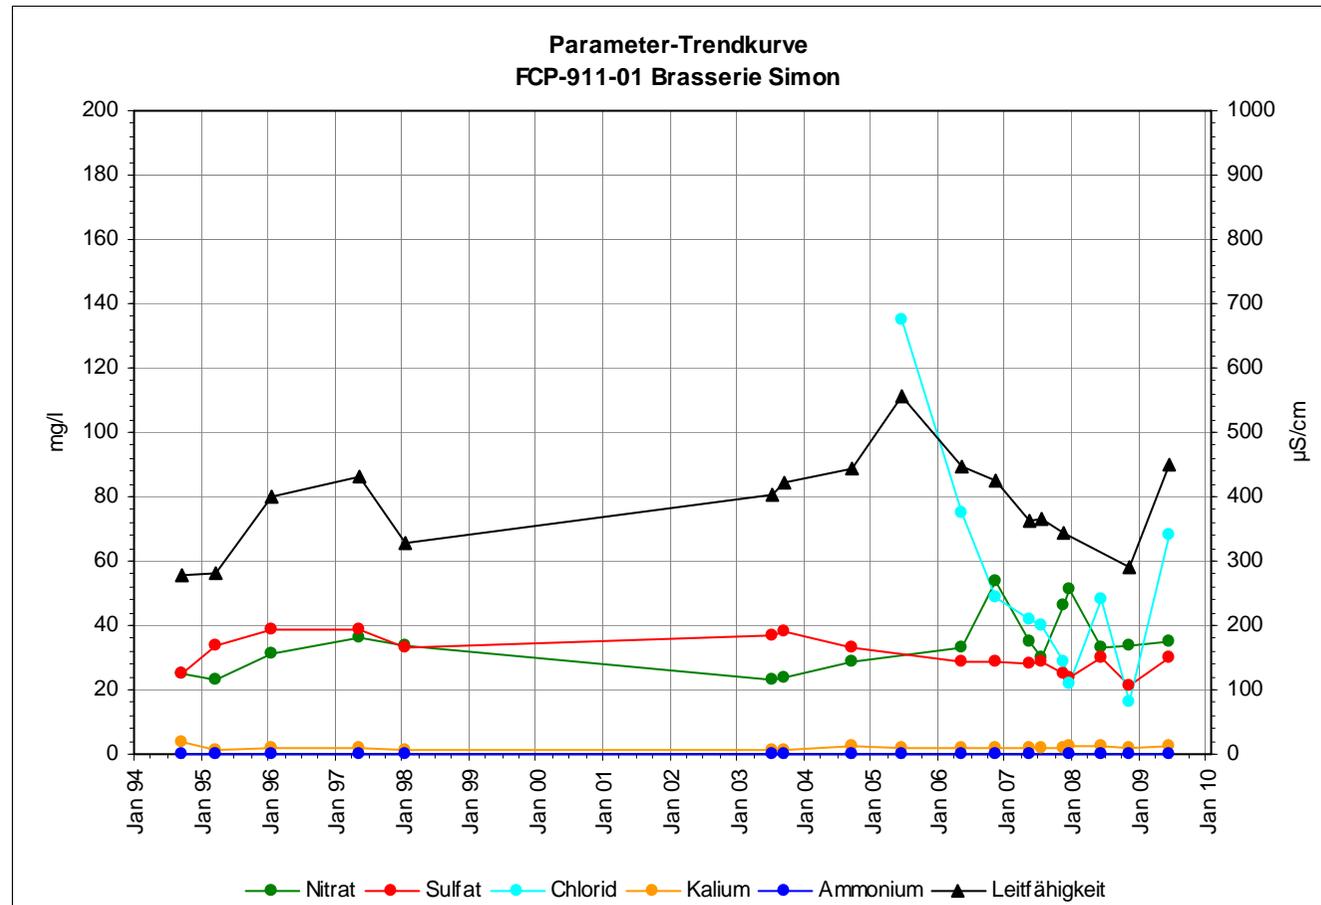
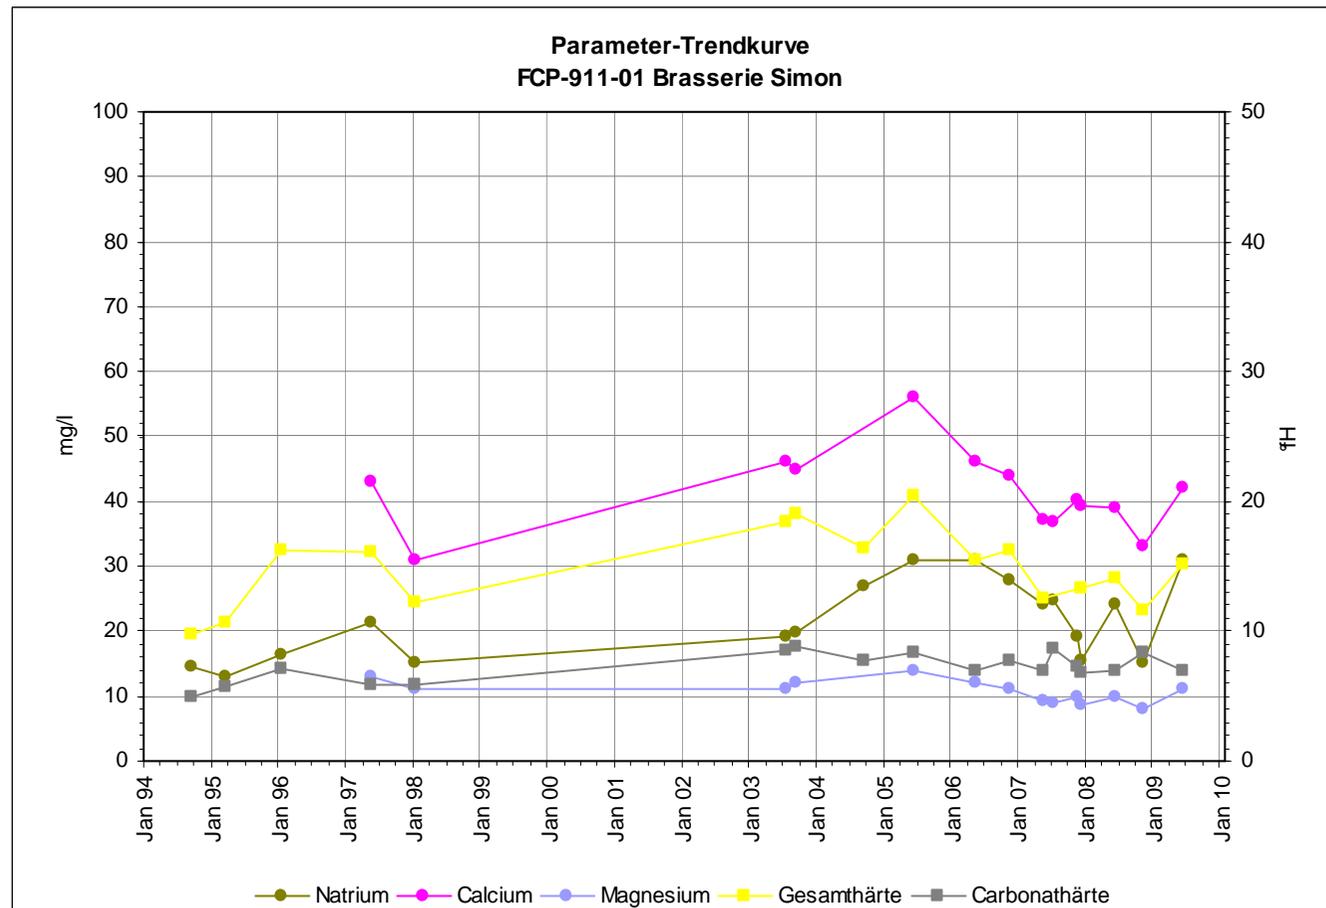
## 3.2 Parametertrendlinien / Hydrochemische Entwicklung:

5.2	hydrochemische Auffälligkeiten	<p>Auffällig sind tendenziell ansteigende Nitratkonzentrationen, die zeitweise über 50 mg/l lagen. Im Mittel wurde ein Wert von 34 mg/l erreicht. Das Konzentrationsminimum wurde mit 23 mg/l in 03/1995 und 07/2003 erreicht, das Konzentrationsmaximum mit 54 mg/l in 11/2006. Die Sulfatwerte bleiben deutlich unter 50 mg/l. Die Chloridgehalte zeigen bis 2008 einen rückläufigen Trend. Zwischen 11/2008 und 06/2009 war ein Anstieg vom Minimum bei 16 mg/l auf 68 mg/l gegeben. Das Maximum wurde mit 135 mg/l in 06/2005 erreicht. Im Mittel liegen die Konzentrationen über 52 mg/l.</p> <p>Die übrigen Standardparameter wie auch weitere Parameter zeigen sich unauffällig. Sie bleiben z.T. unter den Nachweisgrenzen (z.B. Ammonium), schwanken in unterschiedlichen, nicht weiter auffälligen Bandbreiten (z.B. Calcium) oder zeigen sich mehr oder minder konstant (z.B. Arsen). Blei wurde durchweg über der Bestimmungsgrenze angetroffen, wobei sich sehr unterschiedliche Messwerte zwischen 0,0004 und 0,0170 mg/l ergaben. Inwiefern der in 11/2008 ermittelte Höchstwert korrekt ist, kann nicht beurteilt werden. Auch die übrigen Bleiwerte zeigen Streuungen um z.T. mehr als eine Größeneinheit. Im Mittel lag der Bleigehalt bei 0,0048 mg/l.</p> <p>Pestizide wurden in verschiedenen Proben nachgewiesen. Alle Summenkonzentrationen blieben jedoch unter dem zulässigen Grenzwert von 0,5 µg/l. Der höchste Summenwert wurde in 06/2009 mit 0,60 µg/l ermittelt. In der Probe 06/2009 wurde mit 0,20 µg/l der zulässige Grenzwert für Einzelsubstanzen gemäß EU-GWRL beim Stoff Bentazon einmalig überschritten.</p>
