Erarbeitung der Messstellendokumentation nach Artikel 8 der Europäischen Wasserrahmenrichtlinie im Großherzogtum Luxemburg

FRE-209-12

HAEBICHT BK4A

Datenstand: 26.02.2009

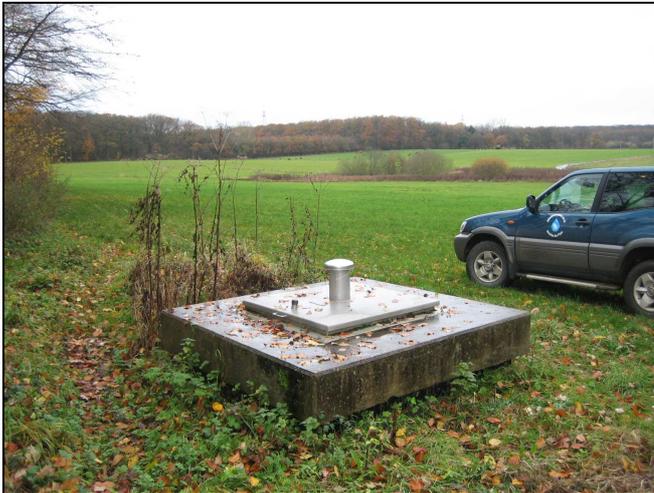
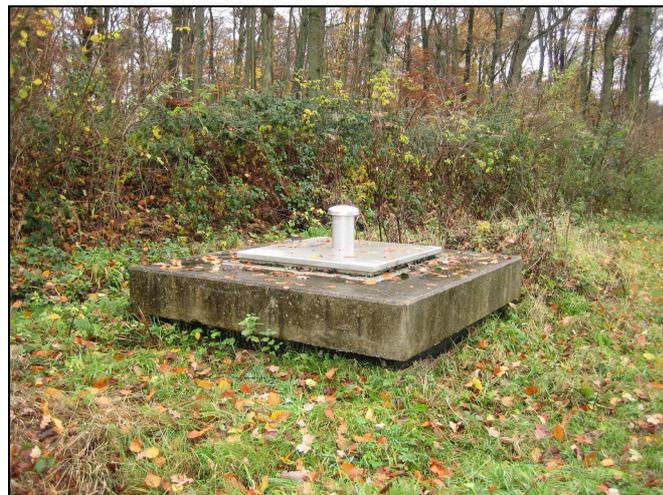
A.2 Erscheinungsbild der Messstelle

Die Grundwassermessstelle Haebicht BK4A befindet sich am Rand einer ausgedehnten Grünlandfläche südlich der Autobahnraststätte Cappel. Auf dem umgebenden Gelände war Mitte der 1990er Jahre die Errichtung einer Industrieabfalldeponie geplant. Das Vorhaben wurde mittlerweile verworfen.

Der Abschlusschacht der Bohrung schließt etwas erhöht zum umgebenden Gelände ab und verfügt über einen Anfahrtschutz aus Beton. Der Schachtzugang ist mittels eines Schachtdeckels verschlossen.

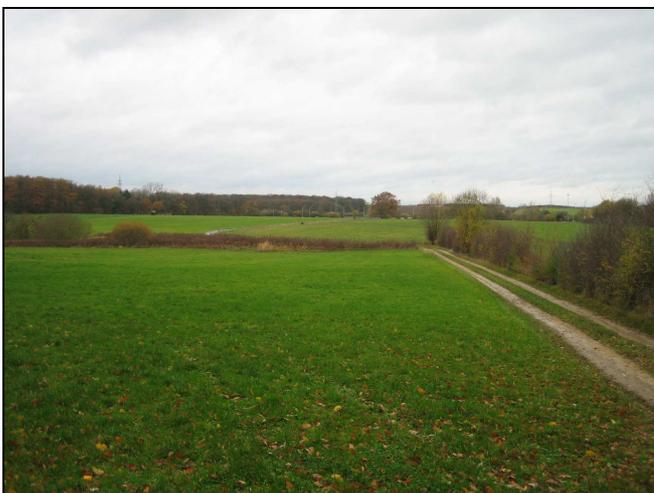
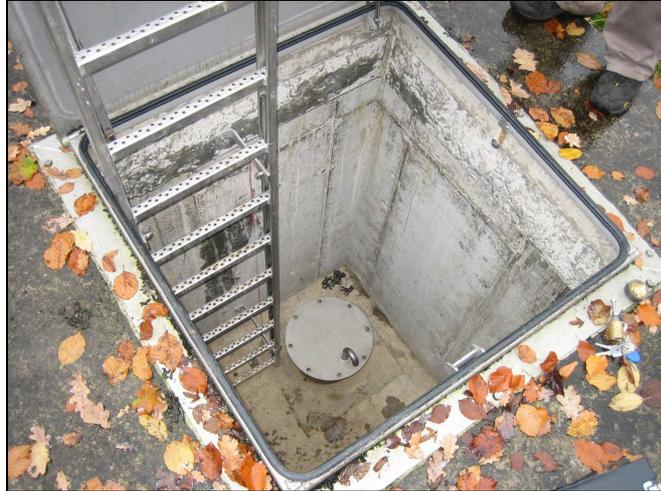
Blick nach Norden in das nähere Umfeld der Grundwassermessstelle, das vornehmlich durch Grünland und randlich durch Bewaldung eingenommen wird. Am rechten Bildrand ist der zuführende Feldwirtschaftsweg zu erkennen.

Der Messstellenabschluss liegt in einem rd. 2 m tiefen Betonschacht, der über eine ausfahrbare Leiter begehbar ist. Durch den groß dimensionierten Schachtdeckel und die Randlage der Bohrung im Schacht ist eine gute Zugänglichkeit gegeben.

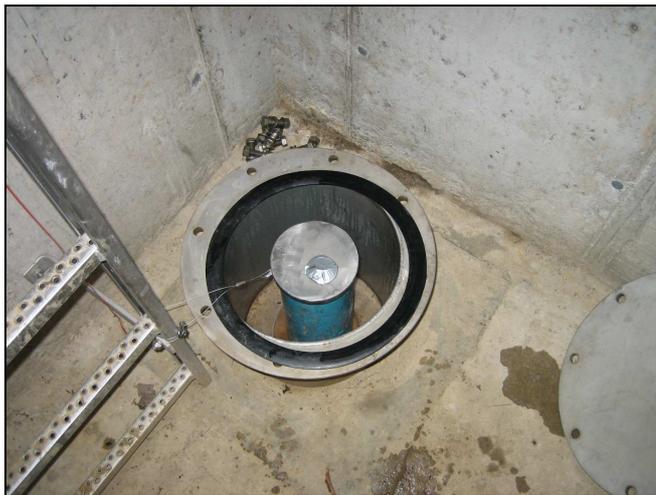
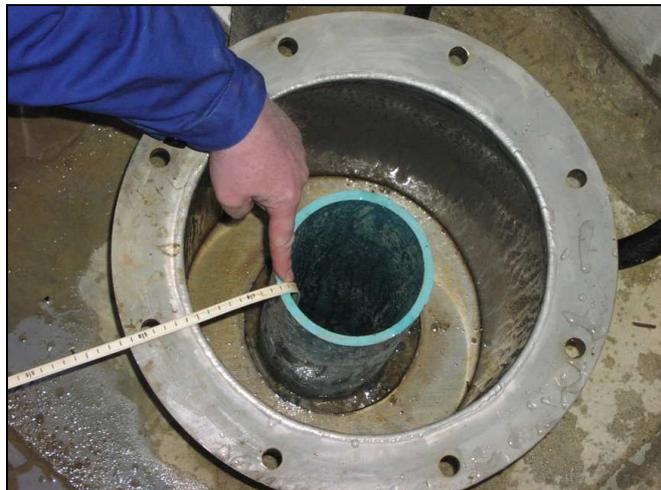
Die Bohrung ist mit einer PVC-Verrohrung DN 150 ausgebaut, die im oberen Teil von einem Edelstahlsperrrohr mit einem Durchmesser von 320 mm ummantelt wird. In der Rohrtour sind zwei Messsonden zur Erhebung von Wasserstand, Wassertemperatur und Leitfähigkeit abgehängt.

Bei der hydrochemischen Beprobung, für die die Messsonden ausgebaut werden müssen und eine U-Pumpe einzubauen ist, sollte vor Beginn des Bepumpens wie auch zum Zeitpunkt der Probenentnahme der Grundwasserstand mittels eines Lichtlotes gemessen werden.

Es sollte darauf geachtet werden, dass der Abschlussflansch samt Gummidichtung aufgeschraubt ist, damit bei etwaigen Undichtigkeiten am Brunnenschacht bzw. dessen Zugang keine direkte Wegsamkeit zum Grundwasserleiter gegeben ist, die zu einer Beeinflussung des Grundwassers führen könnte. |

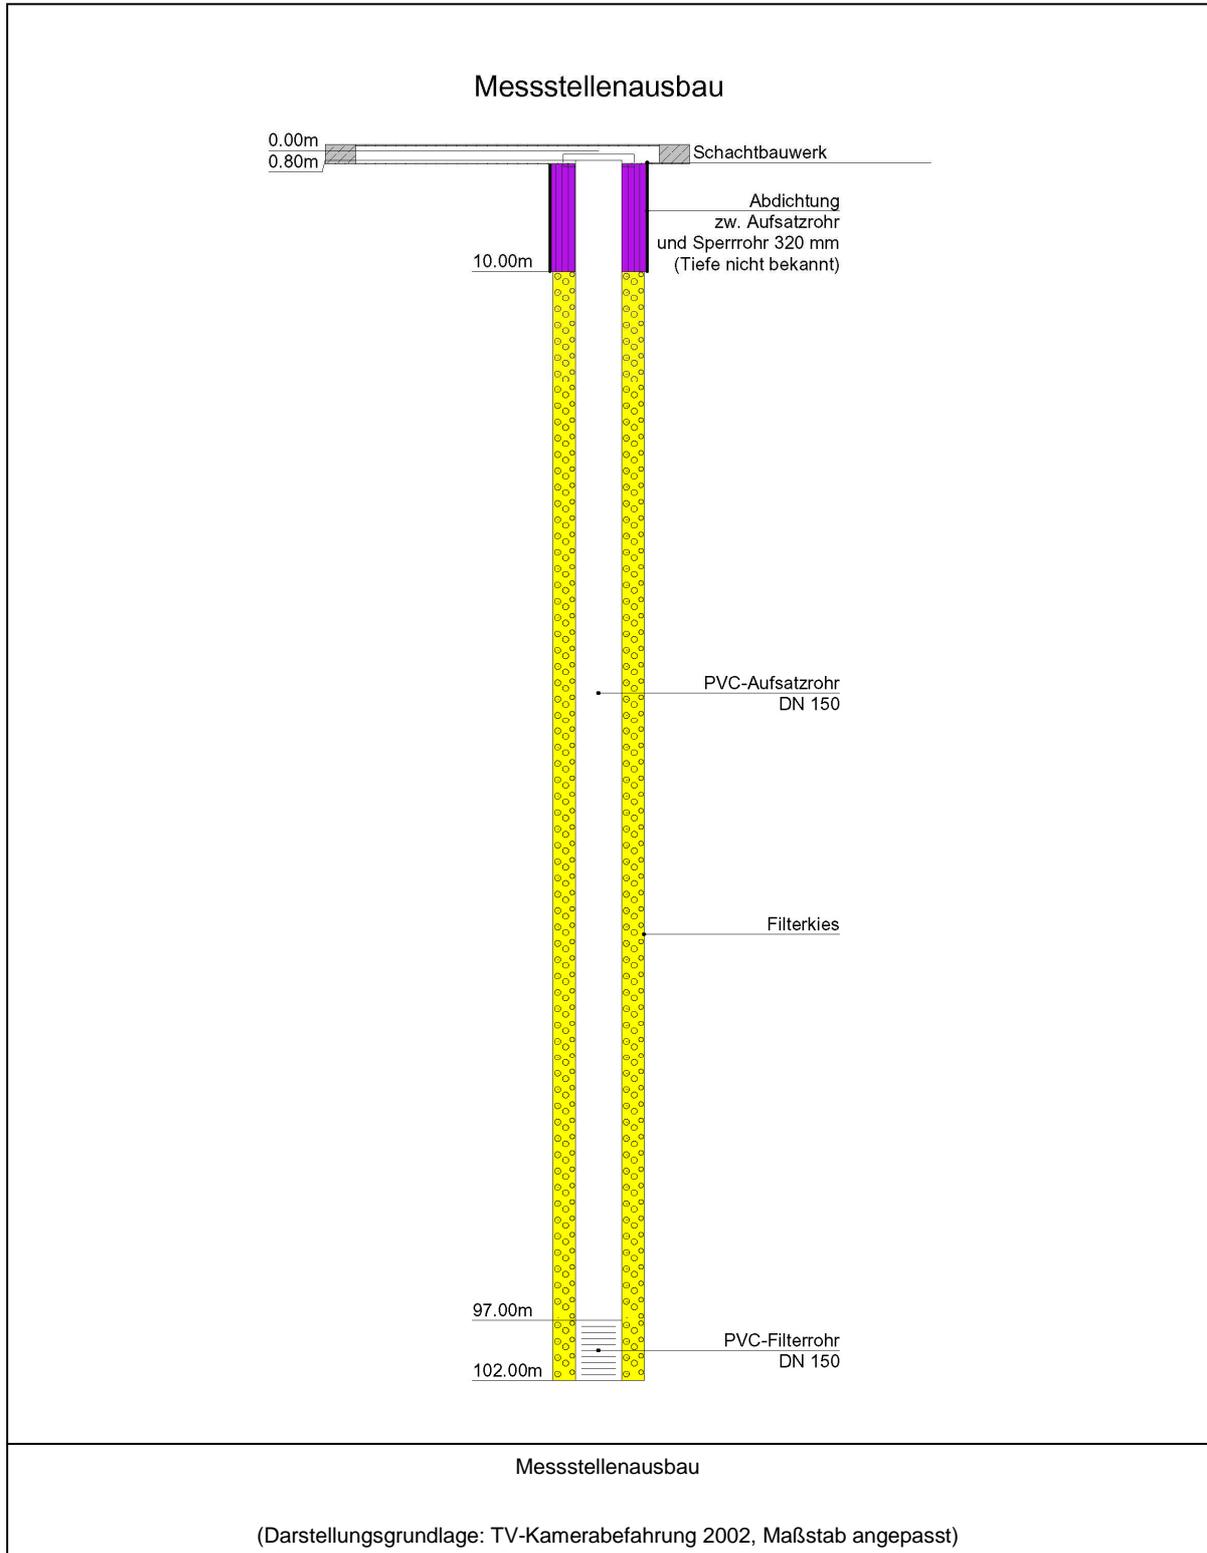
A.3 Ausbau der Messstelle

5.1 Ausbauplan	Ein Ausbauplan der Grundwassermessstelle kann aus den Videoaufzeichnungen der TV-Kamerabefahrung 2002 abgeleitet werden (Angaben zur detaillierten Ringraumverfüllung müssen unterbleiben) (⇒A.3).

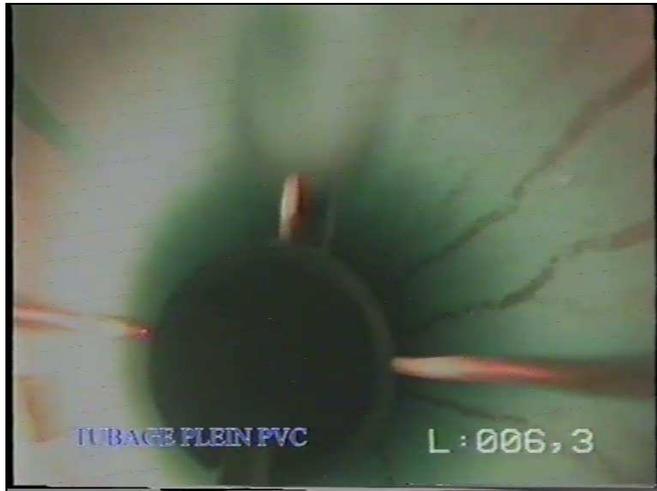
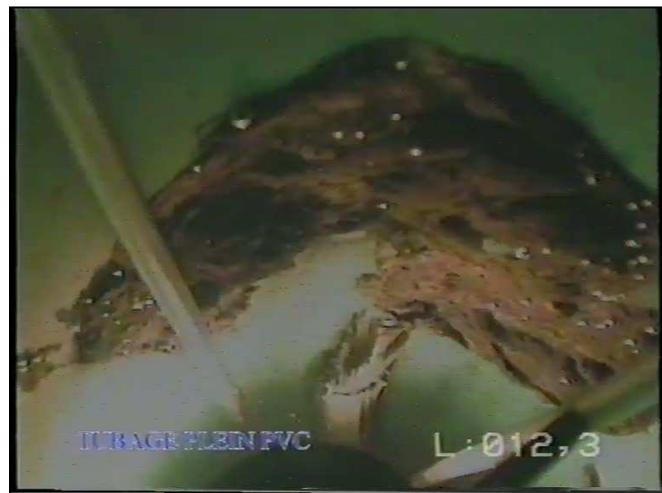
Exemplarische Ausschnitte der 2002 erfolgten TV-Kamerabefahrung. Im oberen Abschnitt der Rohrtour waren kaum Beläge zu erkennen. Die verbauten PVC-Vollrohre zeigten sich in gutem Zustand. Bereichsweise (im Foto rechts) konnten Spuren vorgefunden werden, die auf den Ein- und Ausbau der U-Pumpe zurückzuführen sind.

Kurz unterhalb des Wasserspiegels (11,6 m unter ROK) wurde ein lianenähnlicher Pflanzenrest angetroffen. Der Sichtbefund kann nicht eindeutig klären, ob es sich um eine Einwachsung an einer Rohrschadstelle oder um eine Anhaftung an der Rohrinneenseite handelt.

| 2.2 | Maßnahmen zur Anlagensicherung und -erhaltung | Aus dem derzeitigen Zustand der Bohrung ergeben sich keine unmittelbaren Handlungserfordernisse. Mittelfristig sollte eine erneute TV-Kamerabefahrung erfolgen, um zwischenzeitlich entstandene Alterungen und gegebenenfalls Schäden der Messstelle zu erfassen.

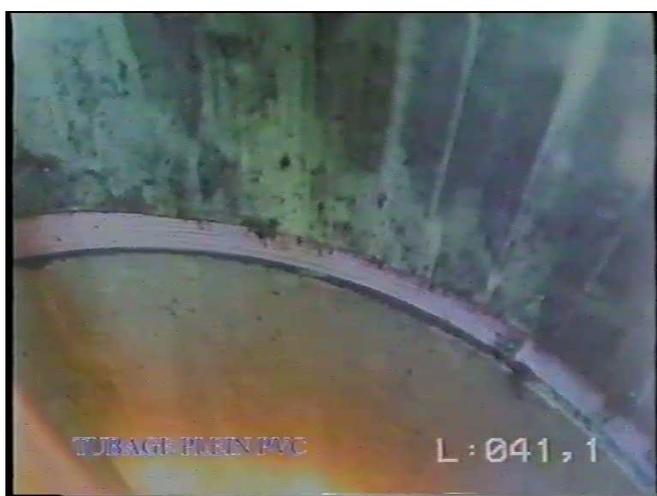
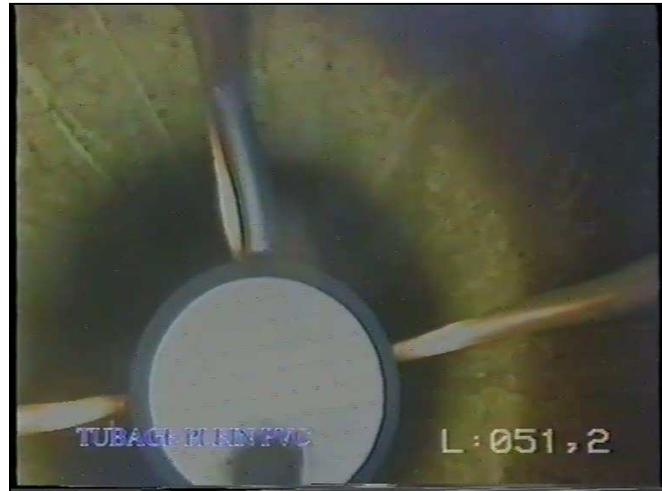
Mit der Tiefe nahm das Maß dünner, dunkler Beläge an der Rohrwand etwas zu. Die Rohrstöße waren ohne Beanstandung und deuteten auf keine Undichtigkeiten hin. Rohrschäden waren weder im Voll- noch im Filterrohrbereich zu erkennen.

Die dunklen Beläge absorbierten das Licht der Unterwasserkamera. Stärkere Aufwachsungen waren im gesamten Verlauf der Rohrtour nicht vorzufinden. Die blaue Farbe des PVC war durchgängig zu erkennen.

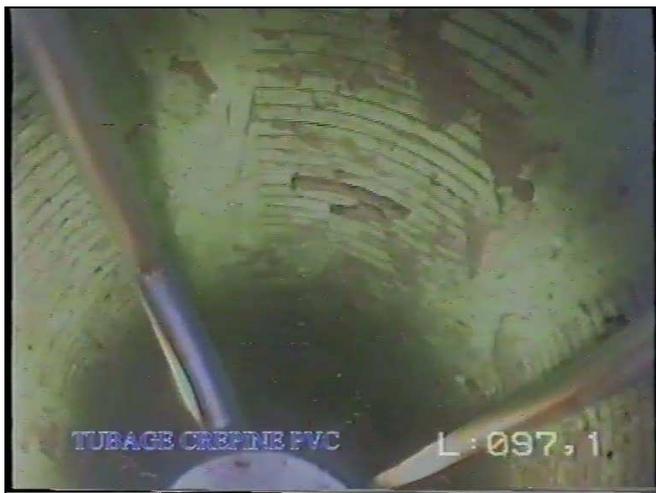
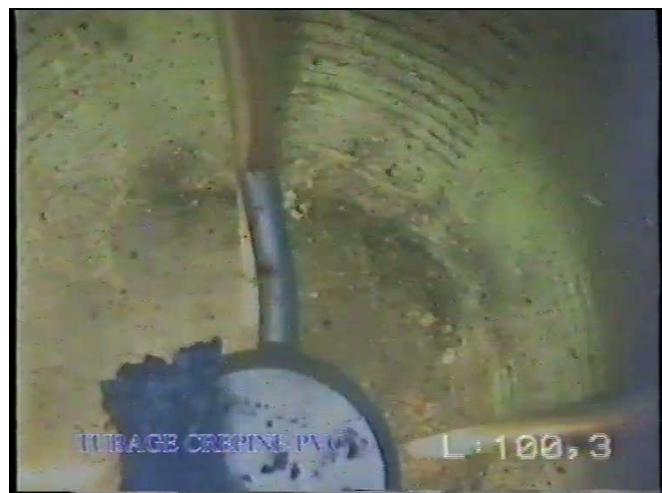
In 95,2 m unter ROK setzt die Filterstrecke ein. Die Schlitze zeigten sich zumeist frei. Vereinzelt war in die Querschlitze Sediment eingetreten. Die allgemeine Durchströmbarkeit der Filterrohrtour war dennoch gut. Verkrustungen wurden nicht beobachtet.

In einer Tiefe von rd. 100,3 m unter ROK wurde das Messstellentiefste erreicht. Oberhalb der Sohle befand sich eine geringmächtige Auflage aus eingetragenen Sediment.

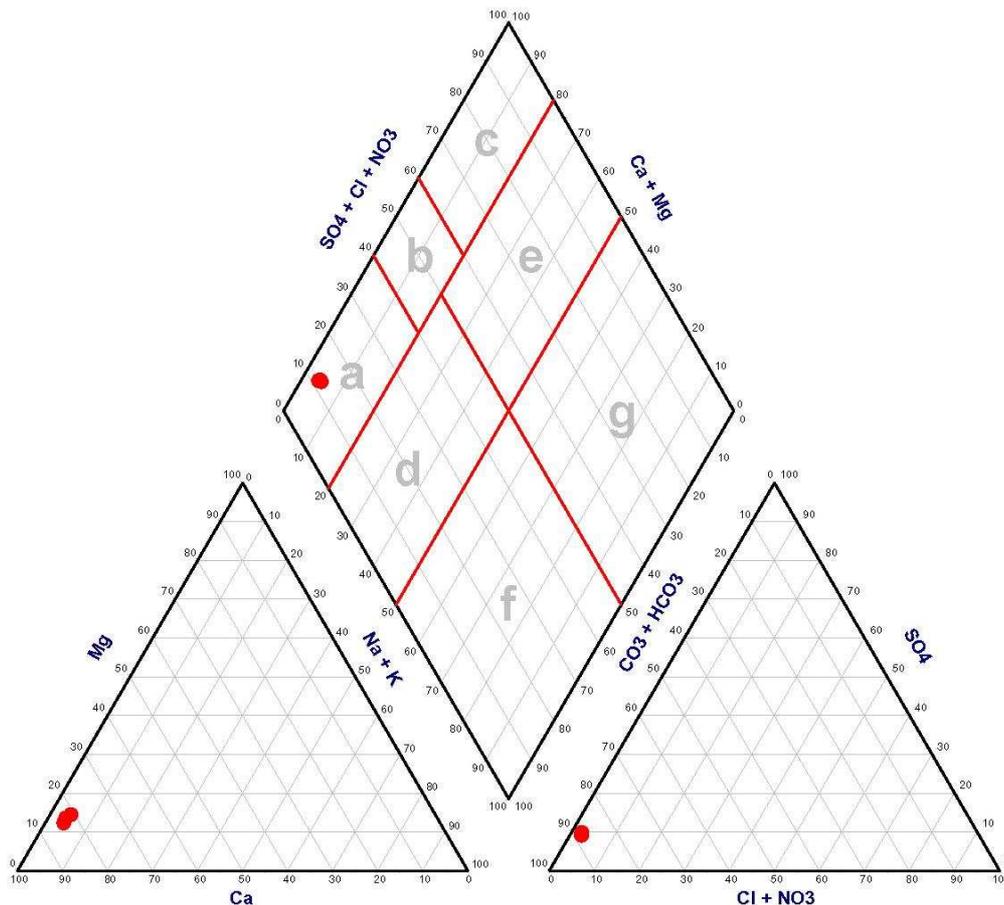
3.3 Typisierung des Grundwassers

Eine Differenzierung der Inhaltsstoffe eines Grundwassers zu dessen Typisierung ist über das PIPER-Diagramm möglich.

In diesem werden Alkalien (Natrium und Kalium), Erdalkalien (Calcium und Magnesium), Carbonate und Hydrogencarbonate sowie die Anionen Sulfat, Chlorid und Nitrat in einer Kombination aus Dreiecks- und Vierecksdiagrammen aufgetragen. Aus der Auftragung leitet sich der Grundwassertyp nach FUR-TAK und LANGGUTH ab.

Für das durch die Grundwassermessstelle Haebicht BK4A aus dem Luxemburger Sandstein geförderte Grundwasser ergibt sich auf Grundlage ausgewählter Analysen der Jahre 2005 bis 2008 eine Einstufung als normal erdalkalisches, überwiegend hydrogencarbonatisches Wasser.

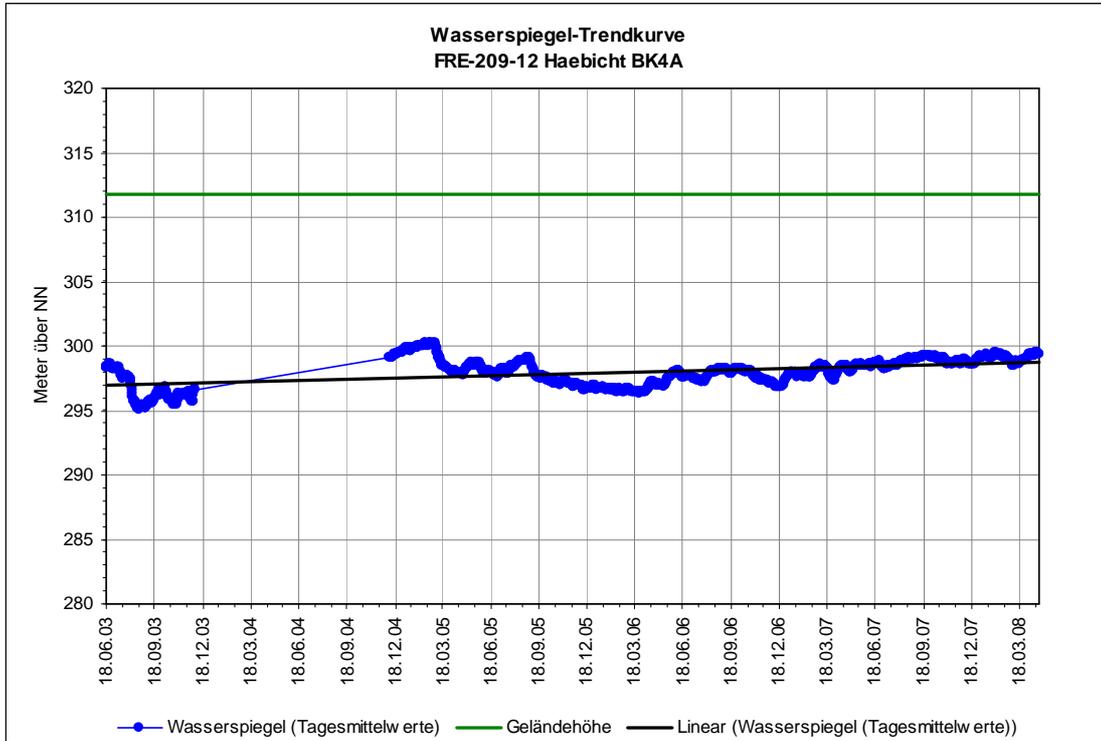
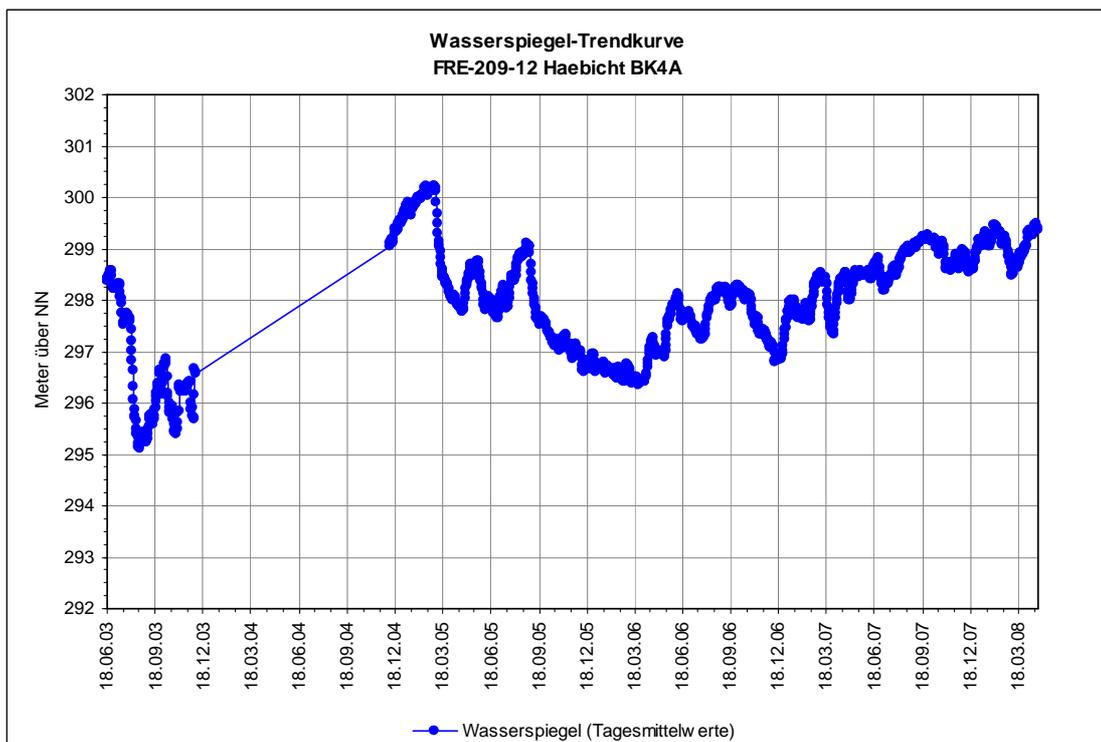
C.4 Wasserstände und Schüttungen

| 5.3 | wasserstands- bzw. schüttungs- bezogene Auffälligkeiten | <p>Die Wasserstandsentwicklung in der Messstelle zeigt deutliche Schwankungen, welche nicht unmittelbar mit jahreszeitlichen Regelmäßigkeiten in Verbindung zu bringen sind. Ursachen für die zwischen Anfang 2005 und Frühjahr 2006 negative und seitdem wieder positive Trendentwicklung können ohne vergleichende Betrachtungen an anderen Messstellen sowie u.a. ein Abgleich zu den Niederschlagsaufkommen auf Grundlage der bisherigen Kenntnisse nicht angeführt werden.</p> |
