Erarbeitung der Messstellendokumentation nach Artikel 8 der Europäischen Wasserrahmenrichtlinie im Großherzogtum Luxembourg

**PCC-125-01**

**ESCHBOUR**

Datenstand: 01.03.2010

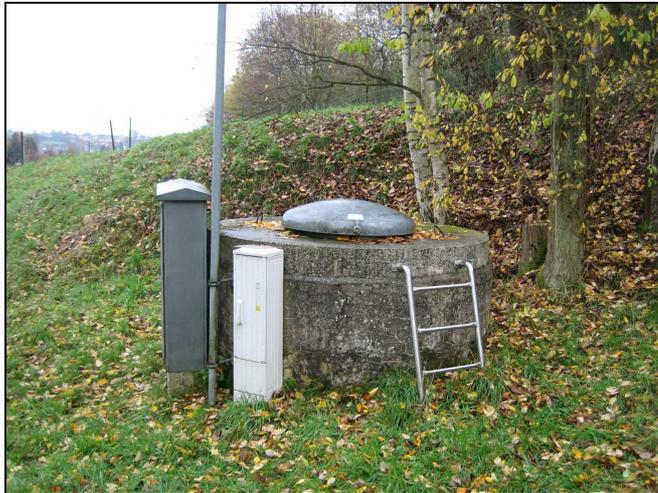
## A.2 Erscheinungsbild der Messstelle

Beim Brunnen Eschbour handelt es sich um einen gemauerten Schachtbrunnen, der unterhalb einer Geländestufe erhöht zum Umfeld abschließt. Im unmittelbaren Umfeld befinden sich Gehölze, wie sie innerhalb eines Fassungsgebietes nicht statthaft sind.

Das nähere Umfeld der Fassung ist mit einer Maschendrahtumzäunung versehen. Innerhalb des Fassungsgebietes wurden zwei Erkundungsbohrungen niedergebracht, um einen alternativen Standort der Wasserfassung im Rahmen der geplanten Anlagensanierung abzuwägen.

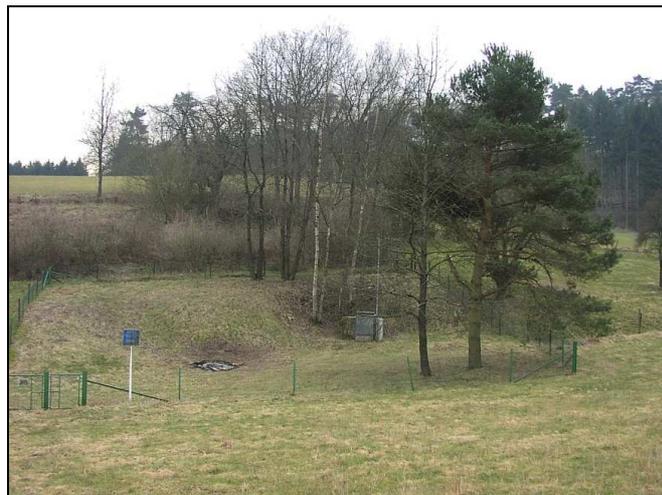
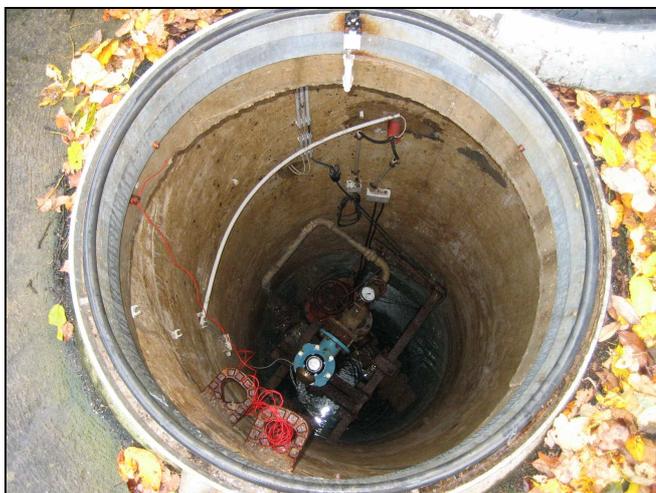
Das Schachtinnere kann über Tritteisen in der Schachtwand bestiegen werden. Die Platzverhältnisse im Inneren sind ausführungsbedingt stark eingeschränkt. Zwei quer durch den Schacht laufende Eisen dienen u.a. der Befestigung von Armaturen. Der Brunnen verfügt über zwei U-Pumpen. Bei Nichtnutzung des gefassten Wassers wird dieses über den Überlauf der Vorflut zugeführt.

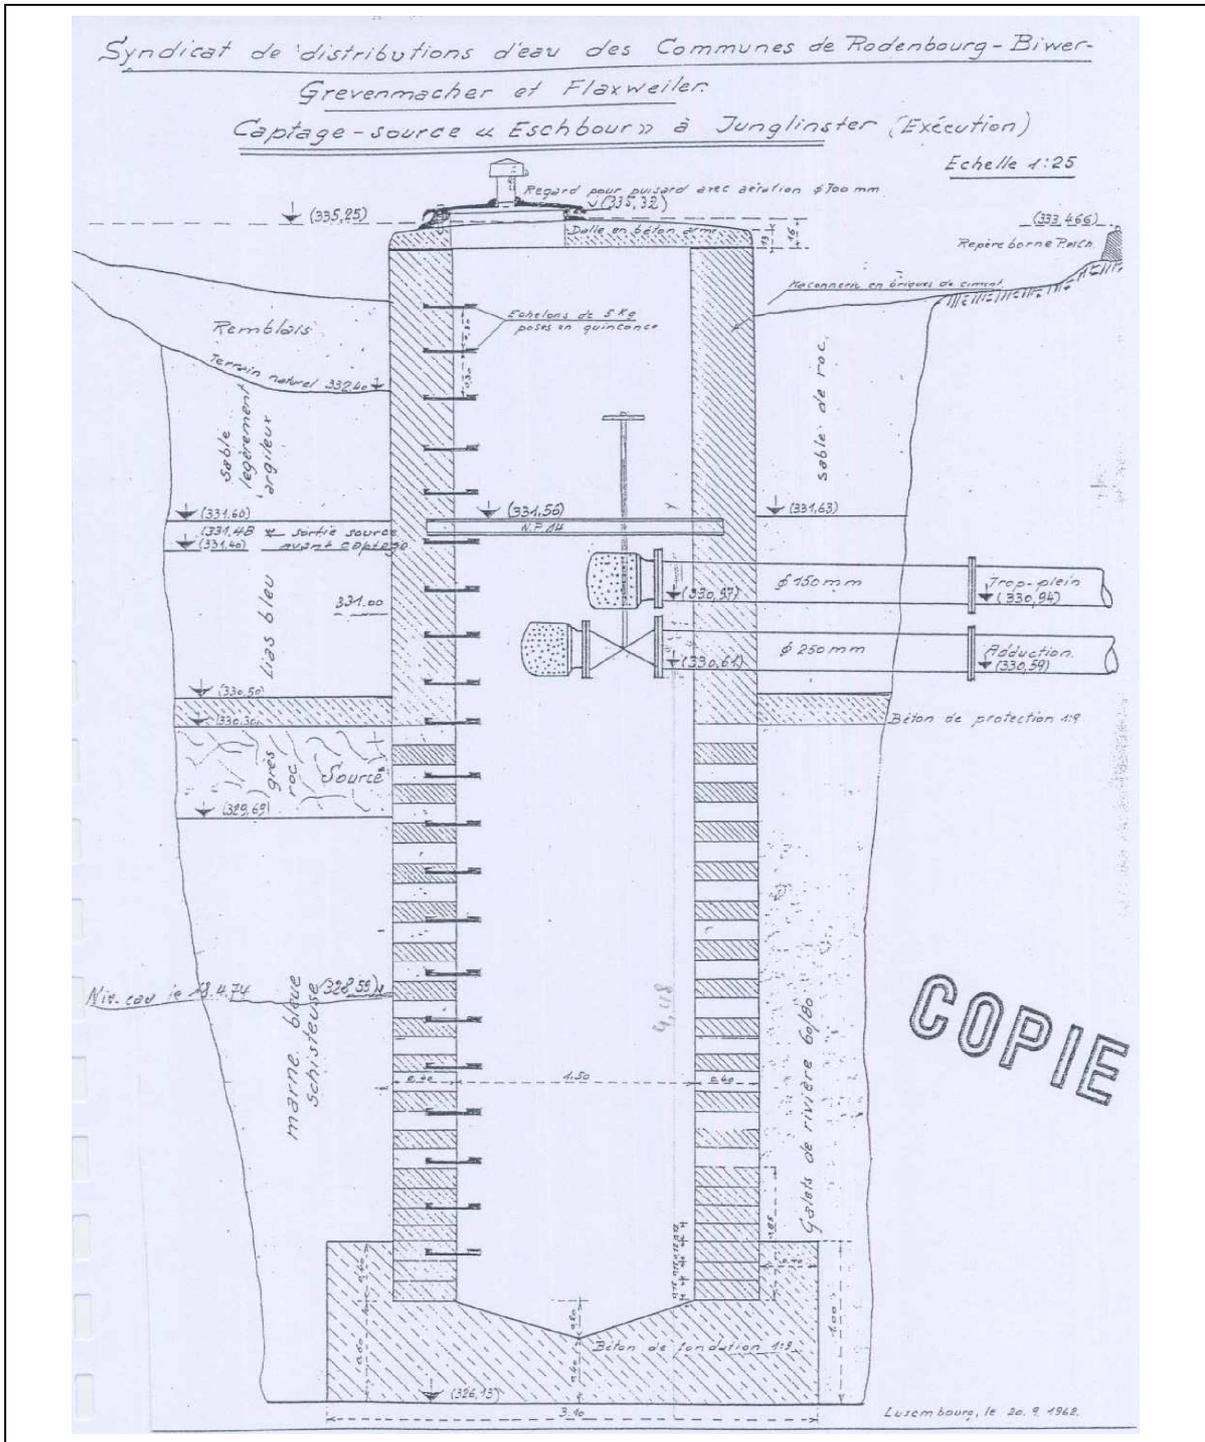
**A.3 Ausbau der Messstelle**

Ausbauplan des Schachtbrunnens

In der Skizze sind verschiedene, heute im Brunnen befindliche Einbauten nicht verzeichnet.

<p>SOK über offene Wandfugen aus dem Gebirge zu. Das gefasste Wasser wurde ursprünglich über eine oberhalb des Zustrombereichs abgehende Rohrleitung mit Filterkorb und Schieber ins Netz geführt (⇒A.3). Dieser Ablauf wurde durch zwei Pumpen nahe der Schachtsohle ersetzt. Der Überlauf wird über die zweite ursprüngliche Rohrleitung mit Froschklappe in die Vorflut geleitet.</p> <p>Zwischen ca. 4,8 m und 5 m unter SOK ist zwischen dem zur Oberfläche hin eingebrachten Sand und dem Kies unterhalb eine ca. 20 cm mächtige Betonierung eingebaut, die umseitig bis zum Rand der einstigen Baugrube reicht. Sie soll die wasserführenden Horizonte gegen vertikale Zusickerungen schützen.</p> <p>Weitere Details gehen aus der Ausbauskizze hervor (⇒A.3).</p>

5.1 Ausbauplan	Ein detaillierter Ausbauplan des Schachtbrunnens liegt vor (enthalten in der Étude hydrogéologique von Schroeder & Associés aus dem Jahr 2006) (⇒A.3).
