PCC-803-01

PUITS PRATZ

Erarbeitung der Messstellendokumentation nach Artikel 8 der Europäischen Wasserrahmenrichtlinie im Großherzogtum Luxemburg

Ausarbeiten standortspezifischer Stammakten für die ausgewählten Grundwasseraufschlüsse

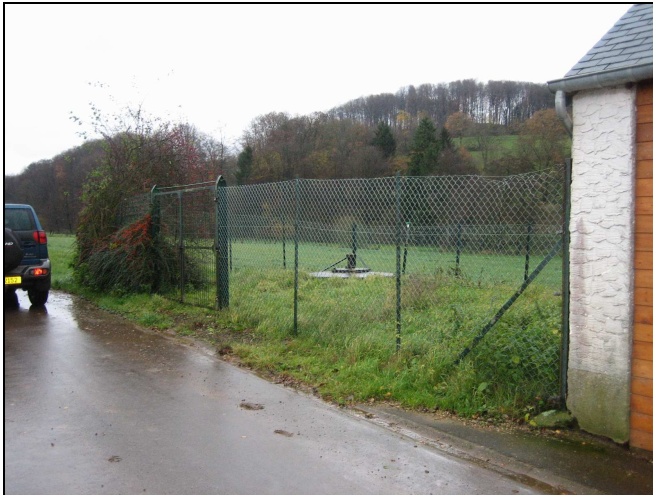
A.2 Erscheinungsbild der Messstelle

Der Brunnen liegt auf umzäuntem Gelände nördlich von Pratz. Im Anschluss befindet sich eine Pumpstation. Der anbindende Weg führt direkt am Fassungsbereich vorbei.

Der Brunnen ist am nordwestlichen Rand der Bëschrüederbaachaue positioniert. Das Gewässer verläuft in einer Entfernung von ca. 100 m.

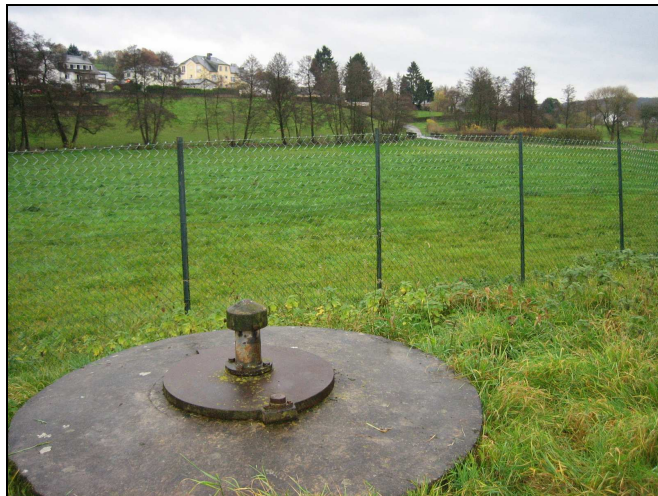
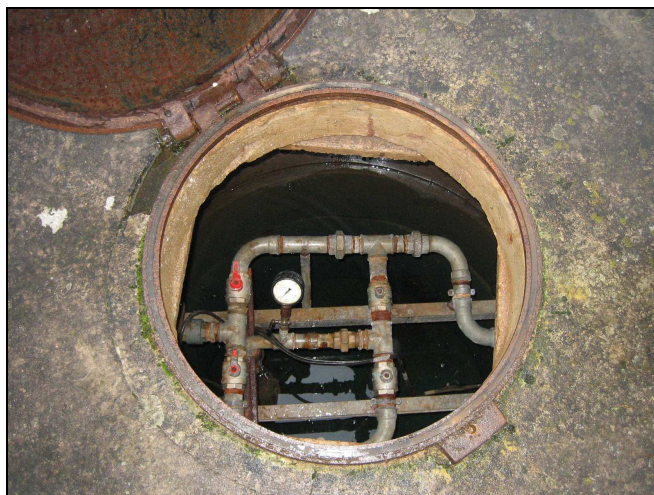
Im Brunnenschacht befinden sich verschiedene Rohrleitungen und Armaturen. Die Anlage wird aktuell nicht mehr genutzt.

2.3 Erschließungstiefe	<p>Die Brunnen erschließt Wasser bis zu einer Tiefe von schätzungsweise ca. 4 bis 5 m.</p>
2.4 baulicher Zustand, Alterungen	<p>Alterungserscheinungen am Schacht und den Einbauten sind zu erkennen. Sie erfordern allerdings noch kein unmittelbares Handeln im Bezug auf die Sicherung des Brunnens als Messstelle. Bauwerksausführung, Schachtabschluss und Einbauten entsprechen nicht mehr dem Stand der Technik. Anzeichen für relevante Bauwerksschäden konnten bei der Geländebegehung 2008 nicht erkannt werden.</p>

| 2.2 | Maßnahmen zur Anlagensicherung und -erhaltung | <p>Grundsätzlich müsste eine Sanierung des Brunnens empfohlen werden. Da dieser jedoch nicht zur Trinkwasserbereitstellung genutzt wird, erscheint eine entsprechende Maßnahme nicht zwingend. Dennoch muss darauf geachtet werden, dass ein ausreichender baulicher Zustand gewährleistet bleibt, um die Messstelle als Monitoringstandort zu sichern.</p> <p>Eine intensivierete regelmäßige Bauwerkskontrolle sollte diesbezüglich erfolgen, wobei u.a. auf Risse und Undichtigkeiten zu achten ist. Brunnen und Zugangstor zum Gelände sollten mit Schlössern versehen werden, um sie vor unbefugtem Zutritt zu schützen.</p> |
