Erarbeitung der Messstellendokumentation nach Artikel 8 der Europäischen Wasserrahmenrichtlinie im Großherzogtum Luxembourg

SCC-117-01

GIRST

Datenstand: 01.03.2010

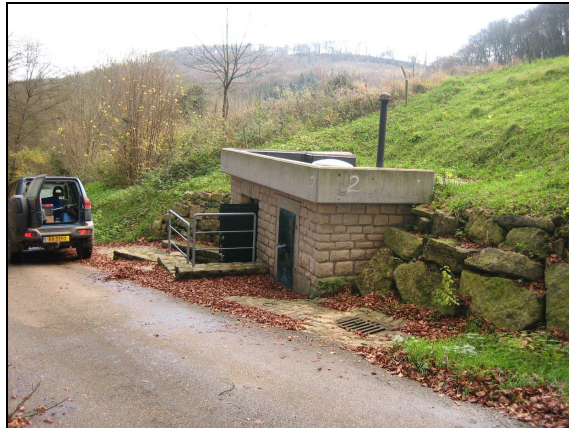
## A.2 Erscheinungsbild der Messstelle

Die Quelle liegt an der Straße zwischen Boursdorf und Girst und schließt in einem halbseitig in den Hang gebauten Gebäude ab.

Das Gebäude verfügt über zwei kleine Räume, die von außen zugänglich sind. Die Wasserfassung erfolgt im unteren Gebäudeteil.

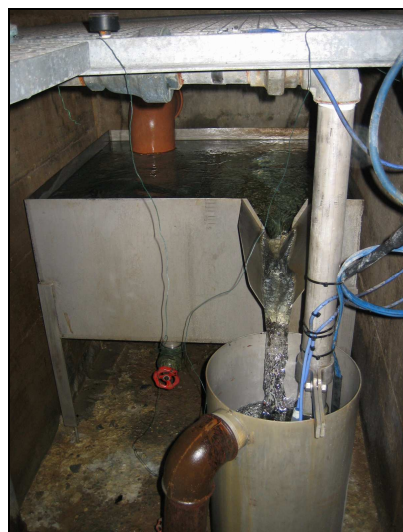
Das Quellwasser wird über einen Sandfang in einen Standzylinder geführt, in dem eine Tauchpumpe verbaut ist, die das Wasser zum Hochbehälter fördert. Der Überlauf wird über ein Rohr zum Girsterbaach geleitet.

2.2	Maßnahmen zur Anlagensicherung und -erhaltung	Aus dem derzeitigen Zustand der Quelfassung ergeben sich keine Handlungserfordernisse. Einzige Ausnahme stellt das verbaute KG-Rohr dar, das ausgetauscht werden sollte, da der Einsatz entsprechender Kunststoffrohre im Trinkwasserbereich nicht statthaft ist.

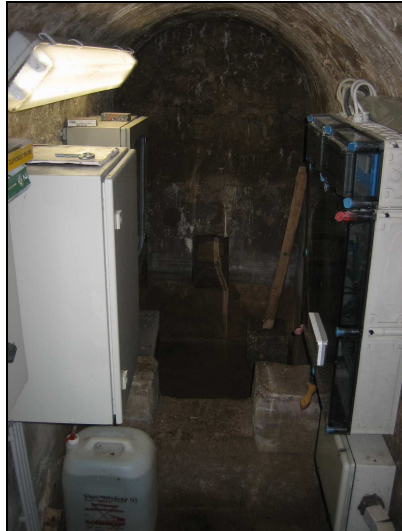
Im Nebenraum, in dem früher die Wasserfassung erfolgte, befindet sich heute die Elektrik und die Chemikalienbevorratung.

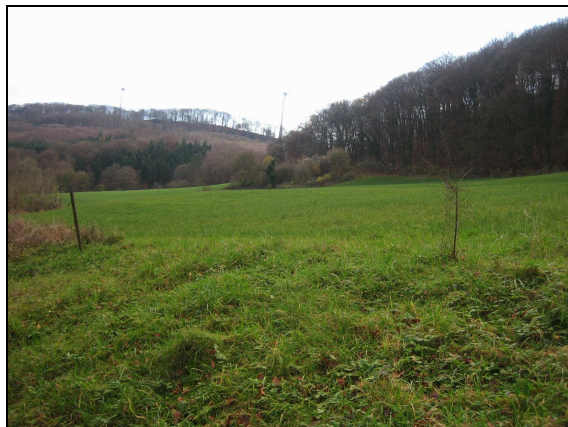
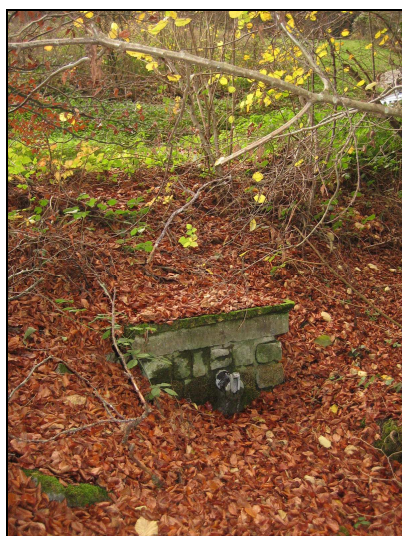
Das Einzugsgebiet wird in weiten Teilen grünlandwirtschaftlich und ackerbaulich genutzt. Steilere Hangbereiche sind bewaldet.

Der Quellüberlauf wird unterhalb der Straße über eine Froschklappe zum Girsterbaach hin abgeführt.

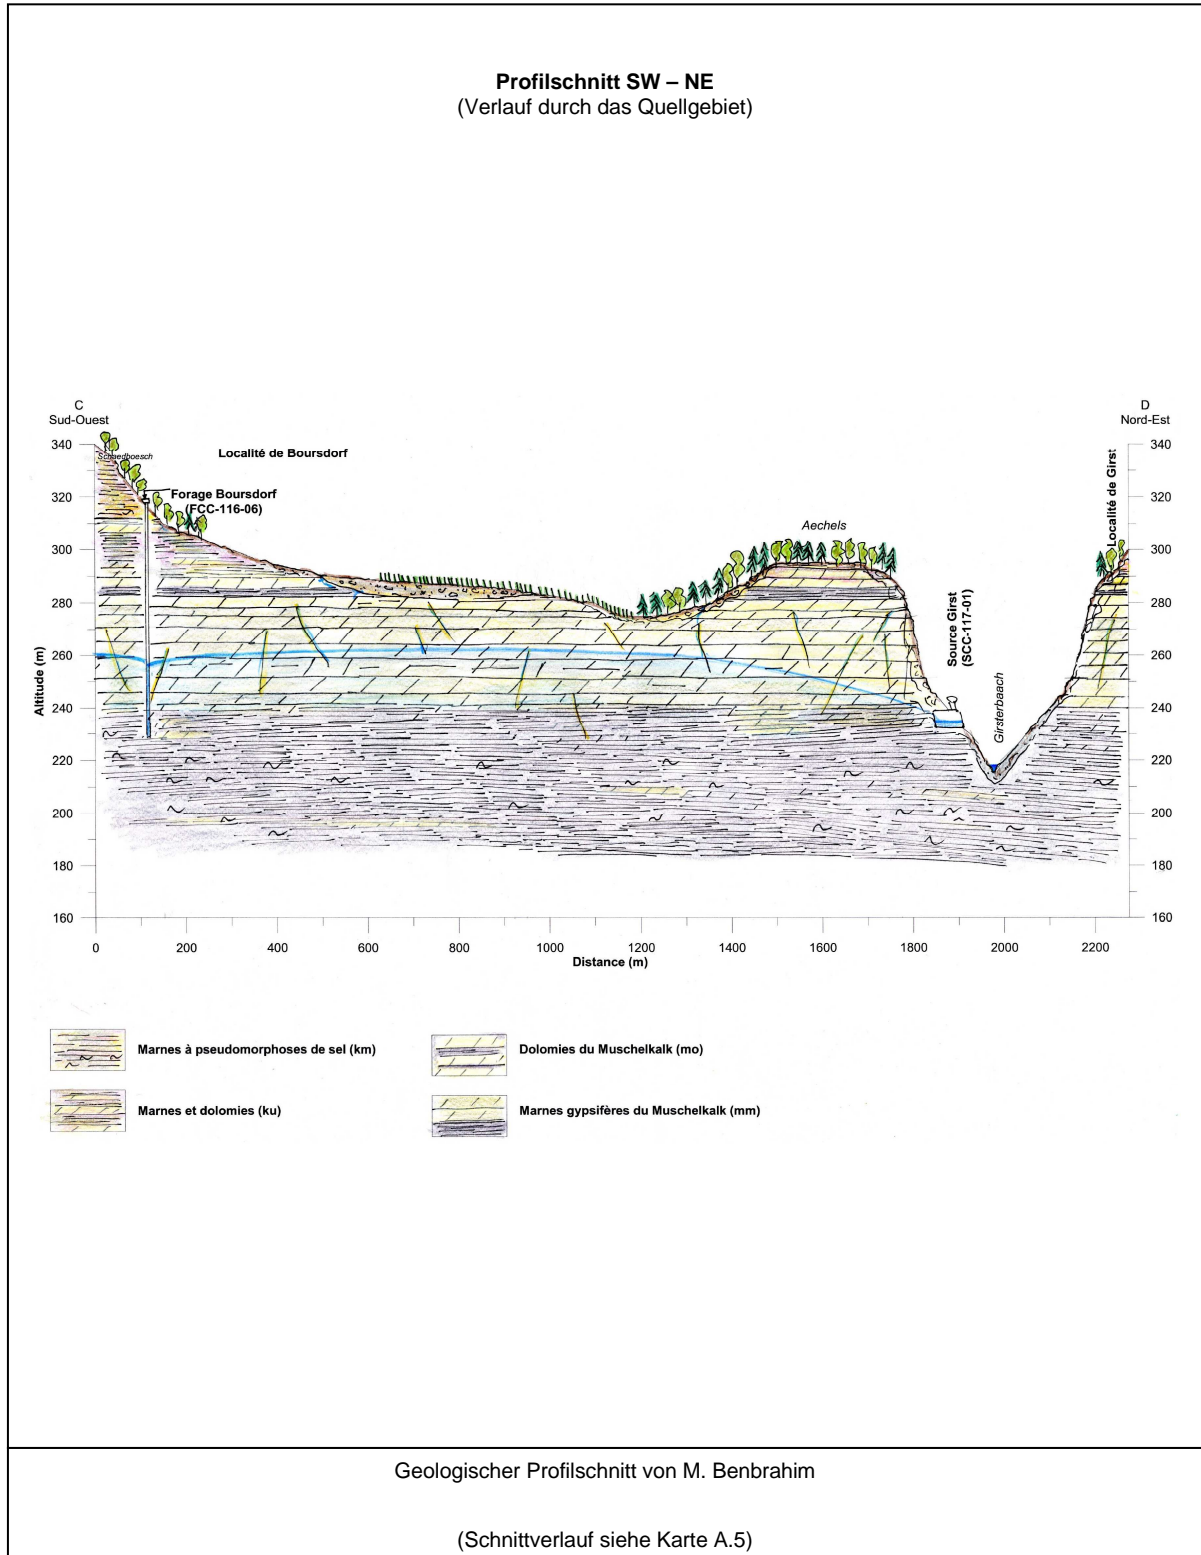
**A.6 Schematisches Profil des Untergrundaufbaus im Messstellenumfeld**

3.6 Mächtigkeit der erschlossenen Schicht	Gemäß den geologischen Profilen (⇒A.6) erreicht die Mächtigkeit des Oberen Muschelkalks (undifferenziert nach Trochiten- und Ceratitenschichten) von der Quelle aus in Richtung Südwesten bis zu ca. 50 m sowie im Westen bzw. Nordwesten an der Verwerfung bis zu >70 m.

3.9 Grundwasserflurabstand	Wenige Dezimeter bis Meter nahe der Quelle bis hin zu ca. 40 bis 50 m im Bereich Aichhëlz sowie am nordwestlichen Rand des Einzugsgebietes und nahe dem Brunnen FCC-116-06 Boursdorf; südwestlich der Quelle liegt der Flurabstand je nach Topografie bei ca. 15 bis 30 m (⇒A.6).

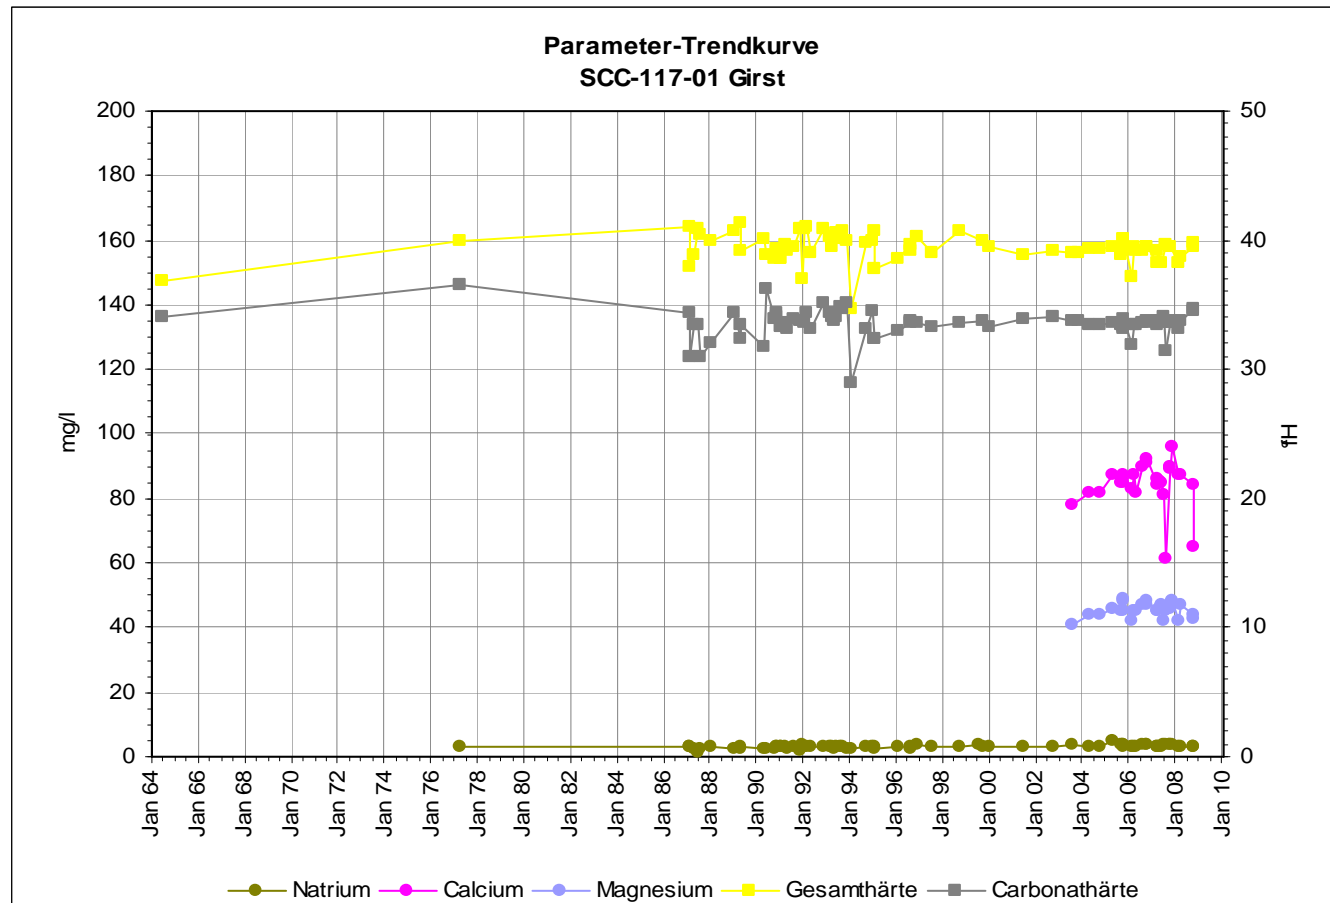
3.2 Parameterganglinien /  
Hydrochemische Entwicklung:

5.2 hydrochemische Auffälligkeiten	<p>Auffällig sind die durch die Landnutzung im Quellgebiet und die besondere Empfindlichkeit des Grundwassers bedingten erhöhten Nitratwerte. Die Quelle lieferte mit Werten zwischen &gt;14 und 58 mg/l (Mittelwert 34 mg/l) in der Regel die zweithöchsten Konzentrationen aller Überwachungsstellen der Administration de la Gestion de l'Eau im Grundwasserkörper Trias. Über die Jahre ist ein steigender Trend mit zeitweise veränderlichen Tendenzen zu beobachten. Überschreitungen der Grundwasserqualitätsnorm von 50 mg/l blieben bislang auf Einzelfälle in den 1980er und 1990er Jahren beschränkt. Die zwischenzeitlich großen Messwertschwankungen können kausal nicht zugeordnet werden.</p> <p>Die verzeichneten Analysenwerte für Chlorid (9 bis 12 mg/l), Ammonium (&lt;NWG) und Kalium (1 bis 6 mg/l) erweisen sich als unauffällig. Die Sulfatwerte (18 bis 41 mg/l) zeigten veränderliche Tendenzen und Schwankungen, blieben jedoch durchweg deutlich innerhalb der Anforderungen der EU-WRRL und des Règlement grand-ducal. Die übrigen Standardparameter Natrium, Calcium, Magnesium, Härte und Leitfähigkeit zeigten ebenfalls geringe Bandbreiten ohne besondere Auffälligkeiten und Schwankungen.</p> <p>Im Gegensatz dazu belegen die Pestiziduntersuchungen insbesondere in den letzten Jahren nahezu durchgängig die Anwesenheit entsprechender Stoffe. Die Qualitätsnorm gemäß EU-WRRL für Einzelsubstanzen von 0,1 µg/l wurde insbesondere vom Stoff Desethylatrazin mehrfach überschritten, wengleich die Summenkonzentration durchweg unter dem zulässigen Höchstwert von 0,5 µg/l blieb (max. 0,37 µg/l).</p>

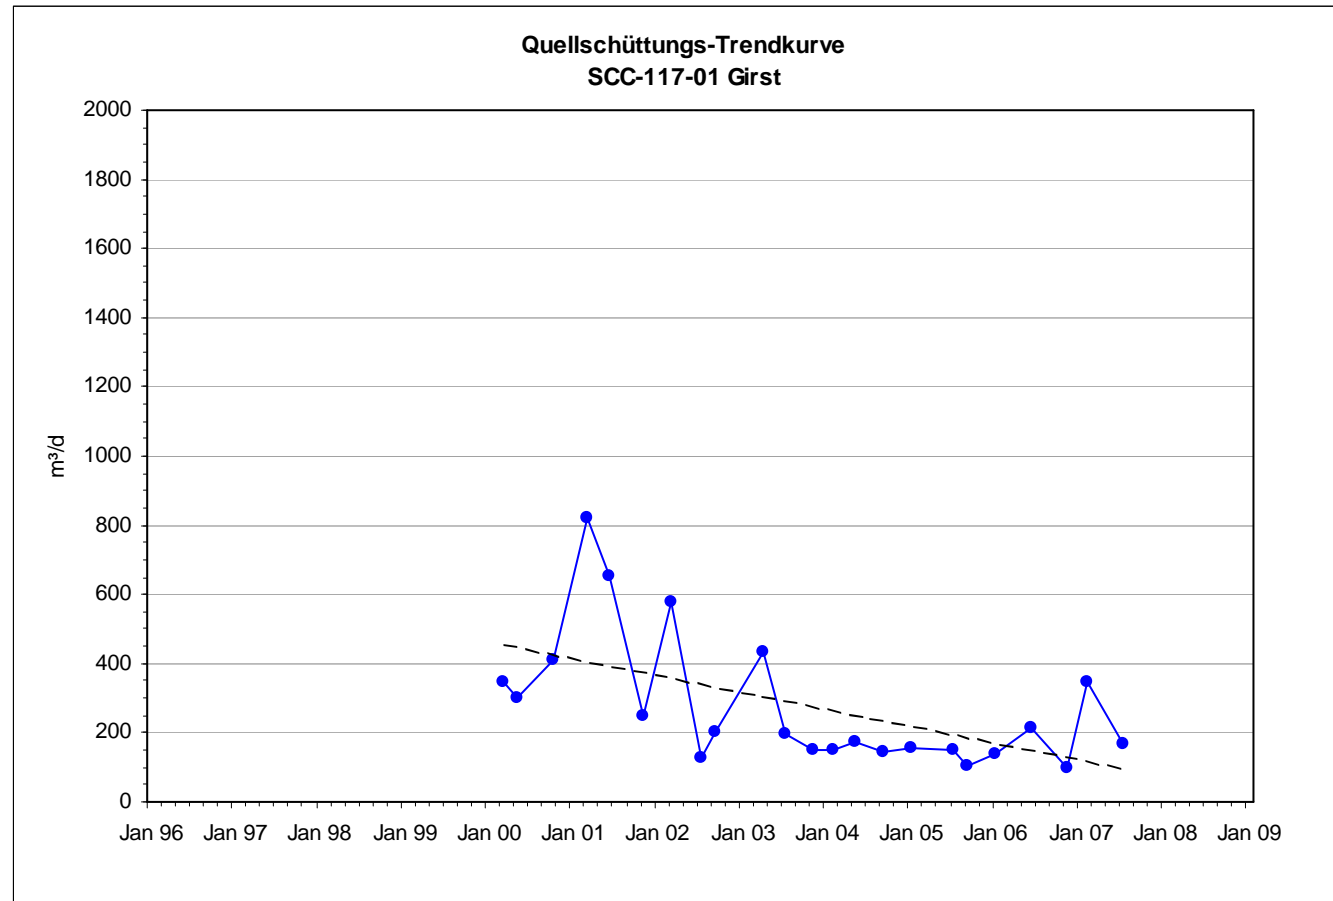
**C.4 Wasserstände und Schüttungen**

2.7 Leistungsangaben	Gemäß den vorliegenden Schüttungsaufzeichnungen (⇒C.4): Mittlere Schüttungsrate ( $Q_{\text{mittel}}$ ): 274 m <sup>3</sup> /d (3,2 l/s) Minimale Schüttungsrate ( $Q_{\text{min}}$ ): 98 m <sup>3</sup> /d (1,1 l/s) Maximale Schüttungsrate ( $Q_{\text{max}}$ ): 823 m <sup>3</sup> /d (9,5 l/s)

5.3 wasserstands- bzw. schüttungs- bezogene Auffälligkeiten	<p>Die Quellschüttung zeigt im Zeitraum seit 2000 einen rückläufigen Trend, wobei sich seit Anfang 2004 eine gewisse Trendumkehr andeutet. Infolge der hydrogeologischen Eigenschaften des Oberen Muschelkalks als Kluft-/Karstgrundwasserleiter sind große Schüttungsbandbreiten zu erwarten.</p> <p>Der bislang höchste aufgezeichnete Schüttungswert wurde in 03/2001 mit 823 m<sup>3</sup>/d (9,5 l/s) ermittelt, der niedrigste in 11/2006 mit 98 m<sup>3</sup>/d (1,1 l/s). Die Schüttung zeigte einen nachvollziehbaren Jahresgang sowie in der ersten Jahreshälfte 2004 die Folgen des niederschlagsarmen Sommers 2003.</p>
