SCC-129-08

WALEBOUR

Erarbeitung der Messstellendokumentation nach Artikel 8 der Europäischen Wasserrahmenrichtlinie im Großherzogtum Luxemburg

Ausarbeiten standortspezifischer Stammakten für die ausgewählten Grundwasseraufschlüsse

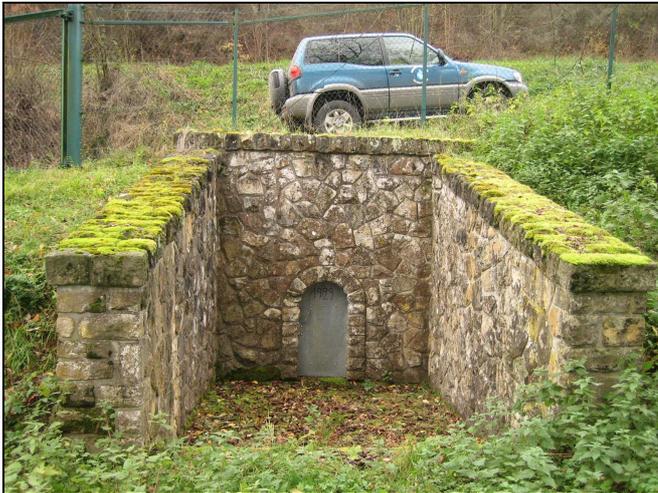
Die Quelle liegt an der C.R. 134, von der eine Rampe zum umzäunten Gelände führt, auf dem sich die Quellen Walebour befinden. Der Stollen der Quelle 1 verläuft unter der Zufahrt und der Landstraße hindurch in nördliche Richtung.

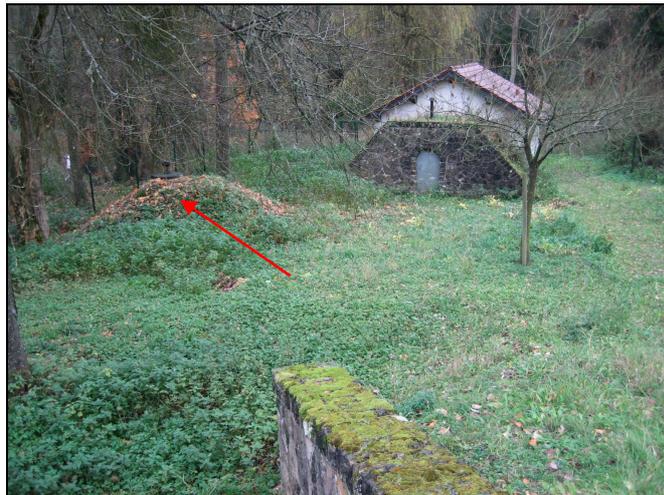
Das Gelände der Fassung ist begrünt. Quelle 2 (Pfeil) liegt in einer Wallanschüttung nahe der Sammelkammer, an die sich die Pumpstation anschließt. Im Hintergrund verläuft der Vorfluter.

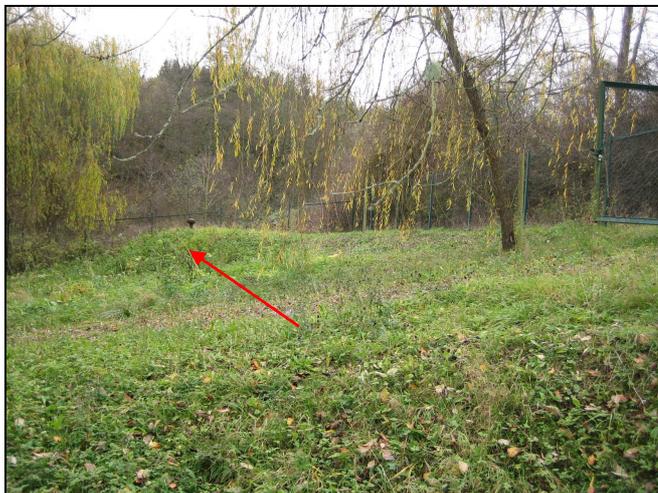
Die Fassung der Quelle 3 (Pfeil) schließt in einer kleinen Anschüttung auf der gegenüberliegenden Seite der mit Rasengittersteinen befestigten Zufahrt ab.

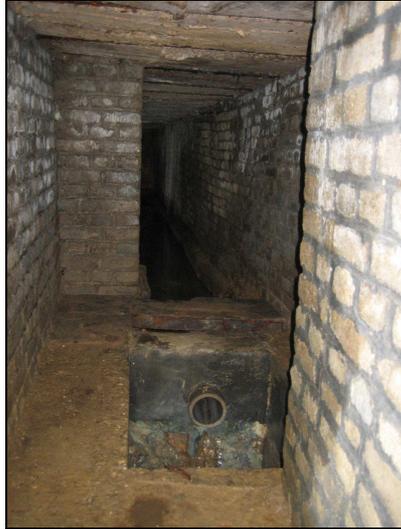
Der Stollen der Quelle 1 ist gemauert. Das am Ende aus dem Fels zufließende Quellwasser wird über die Stollensohle nach vorne geführt und in eine Rohrleitung eingespeist.

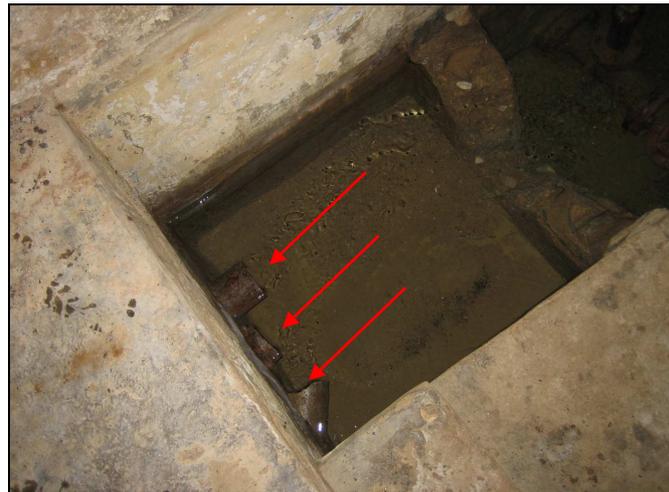
Das von den drei Quellen gefasste Wasser wird in einer kleinen Sammelkammer zusammengeführt und in das angeschlossene Pumpengebäude weitergeleitet.

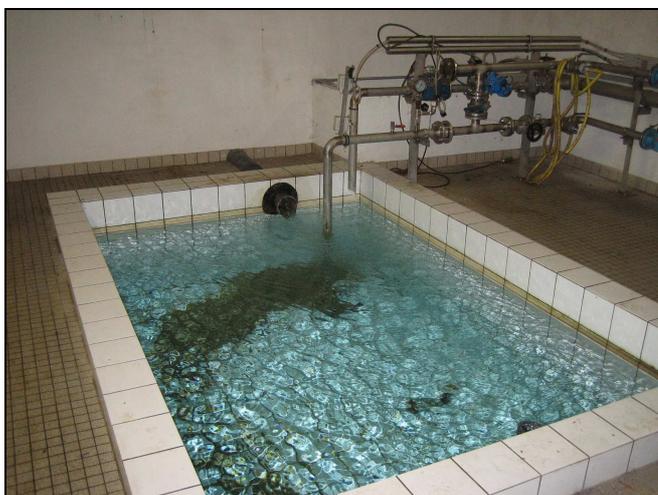
In der Pumpstation fließt das Quellwasser in ein gefliestes Vorlagebecken, das auch als Sandfang dient. Über eine Rohrleitung wird das Wasser in den Vorfluter geleitet, da die Quelle nicht mehr der Trinkwasserversorgung genutzt wird.

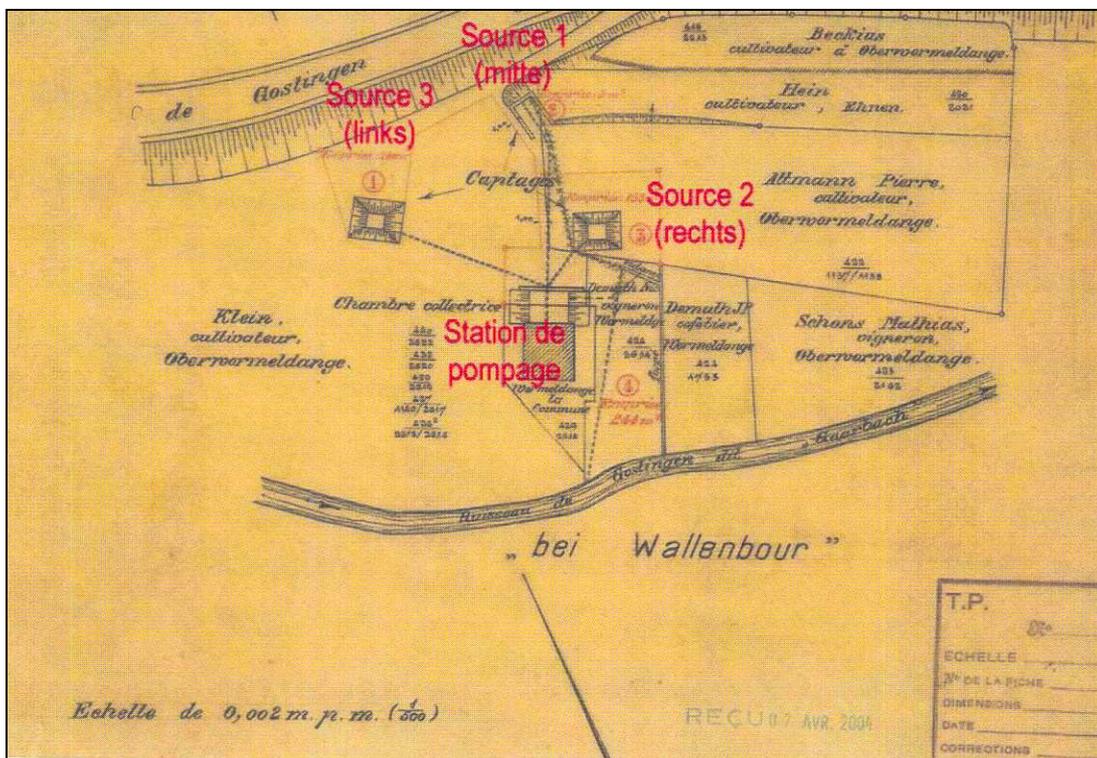
A.3 Ausbau der Messstelle

Bauliche Gestaltung der Quellen Walebour

(Planskizzenauszug aus dem Standortdossier von Daedalus Engineering)

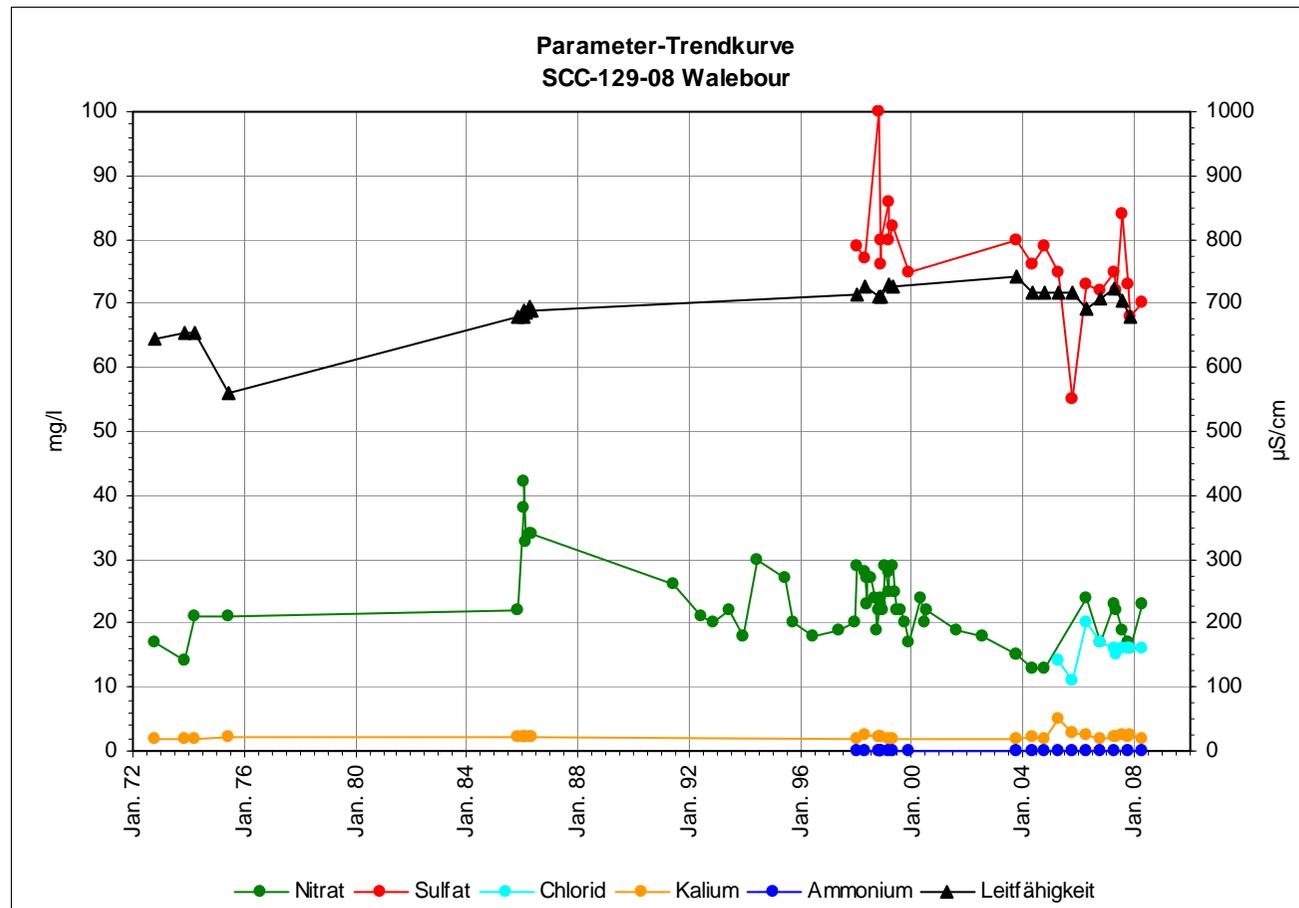
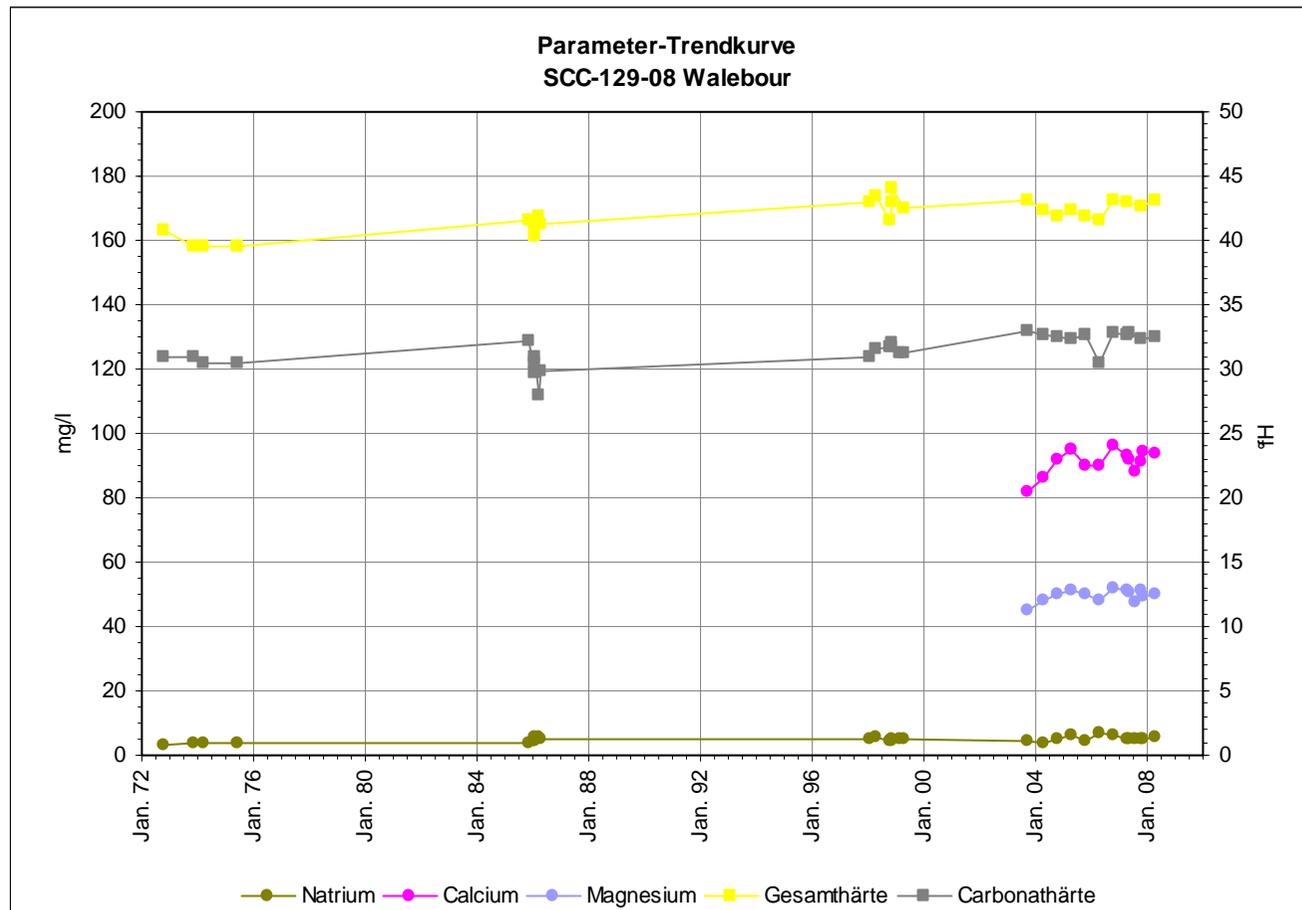
3.2 Parameterganglinien / Hydrochemische Entwicklung:

5.2	hydrochemische Auffälligkeiten	<p>Die Messwertkurven für Nitrat und Sulfat zeigen verschiedene Sprünge und vom Gros der Messungen abweichende Werte, die nicht alle zweifelsfrei als Mess- oder Datenbankfehler identifiziert werden können. Die Ganglinien der übrigen Basisparameter zeigen dagegen nur geringe Schwankungen.</p> <p>Die Auffälligkeiten bei Nitrat und Sulfat könnten ggfs. darauf zurückzuführen sein, dass die drei Quellen unterschiedlich schnell und stark auf Einflüsse im Einzugsgebiet (z.B. Düngung, Niederschläge) reagieren und je nach ihrem Anteil an der Gesamtschüttung einen unterschiedlichen Beitrag zur Hydrochemie des Quellschwassers liefern. Vergleichende Untersuchungen der Firma Wester Wassertechnik zwischen April und September 2005 haben belegt, dass z.B. der Temperaturverlauf der einzelnen Quellen sehr unterschiedlich ist. Während Quelle 1 im betrachteten Zeitraum eine weitgehend konstante Wassertemperatur aufwies, zeigte Quelle 2 einen steigenden Trend mit wiederkehrenden Schwankungen und Quelle 3 einen nahezu konstant steigenden Trend.</p> <p>Über die Jahre belegen die Nitratwerte einen leicht abnehmenden Trend, der jedoch im Zusammenhang mit den auffälligen Werten gesehen werden muss. Mit 13 bis 42 mg/l (Mittelwert 23 mg/l) sind die Werte signifikant höher als z.B. beim Brunnen FCS-123-16 Doudboesch in ca. 4,4 km Entfernung, der ebenfalls Wasser aus dem Oberen Muschelkalk erschließt. Auch die Sulfatwerte zeigen einen leicht rückläufigen Trend mit Werten zwischen 55 und 100 mg/l (Mittelwert 77 mg/l). Die vergleichsweise hohen Werte werden durch ZusiCKERungen aus dem Keuper bedingt.</p> <p>Die übrigen Basisparameter zeigen keine Auffälligkeiten. Pestizide wurden nur zeitweise in geringen Konzentrationen über der Nachweisgrenze angetroffen.</p>
