SCC-203-01

LAVOIR DIPPACH

Erarbeitung der Messstellendokumentation nach Artikel 8 der Europäischen Wasserrahmenrichtlinie im Großherzogtum Luxemburg

Ausarbeiten standortspezifischer Stammakten für die ausgewählten Grundwasseraufschlüsse

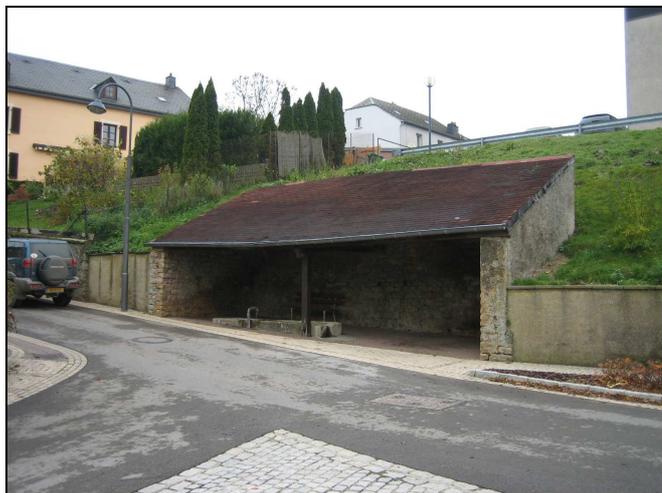
A.2 Erscheinungsbild der Messstelle

Der Laufbrunnen befindet sich in der Ortslage von Dippach in einem halbseitig offenen, in den Hang gebauten Waschhaus.

Waschhaus und Laufbrunnen liegen an der Einmündung der Rue de la Fontaine in die Rue Central inmitten umgebender Wohnbebauung.

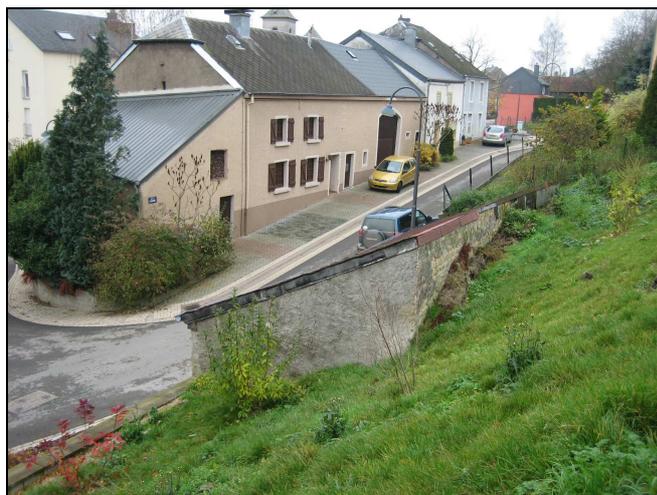
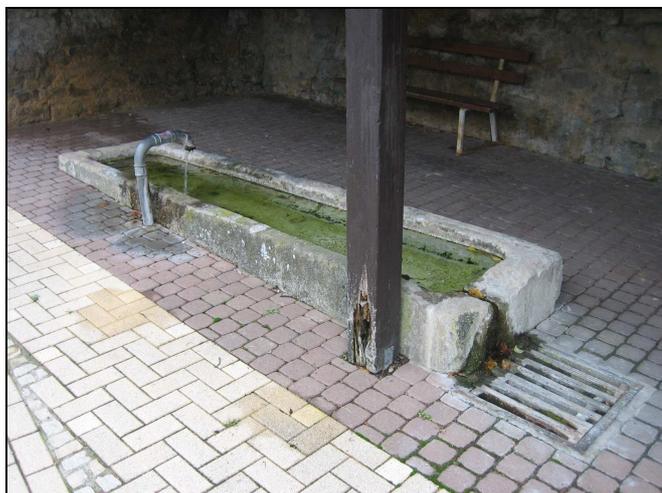
Das Quellwasser tritt an einem bogenförmigen Rohr zutage und wird in ein Becken geleitet. Der Überlauf wird in den Kanal geführt. Angaben zur Lage und Art der eigentlichen Wasserefassung sind nicht bekannt.

Beprobung und Schüttungsmessung sind am Rohrauslauf gut möglich. Die Schüttungsmenge ist seit einigen Jahren nur noch gering.

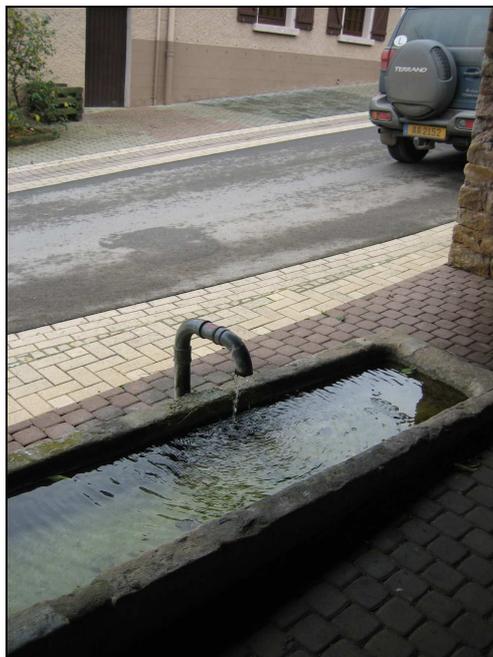
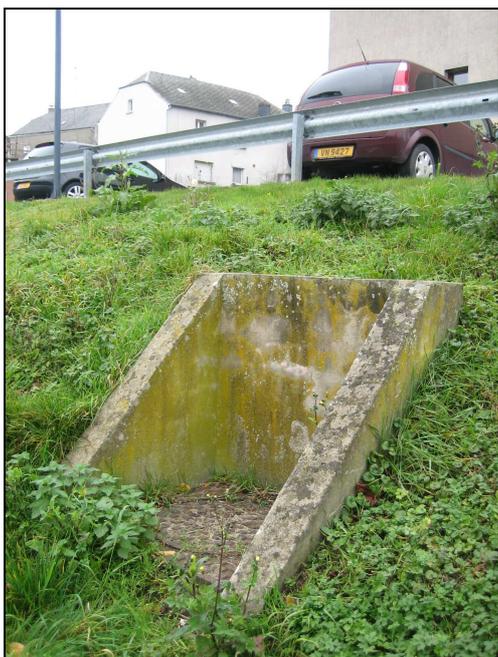
Im Hangbereich oberhalb des Waschhauses befindet sich ein Kanalschacht, der jedoch in keinem offenkundigen Bezug zum Laufbrunnen zu stehen scheint und der Siedlungsentwässerung dienen könnte.

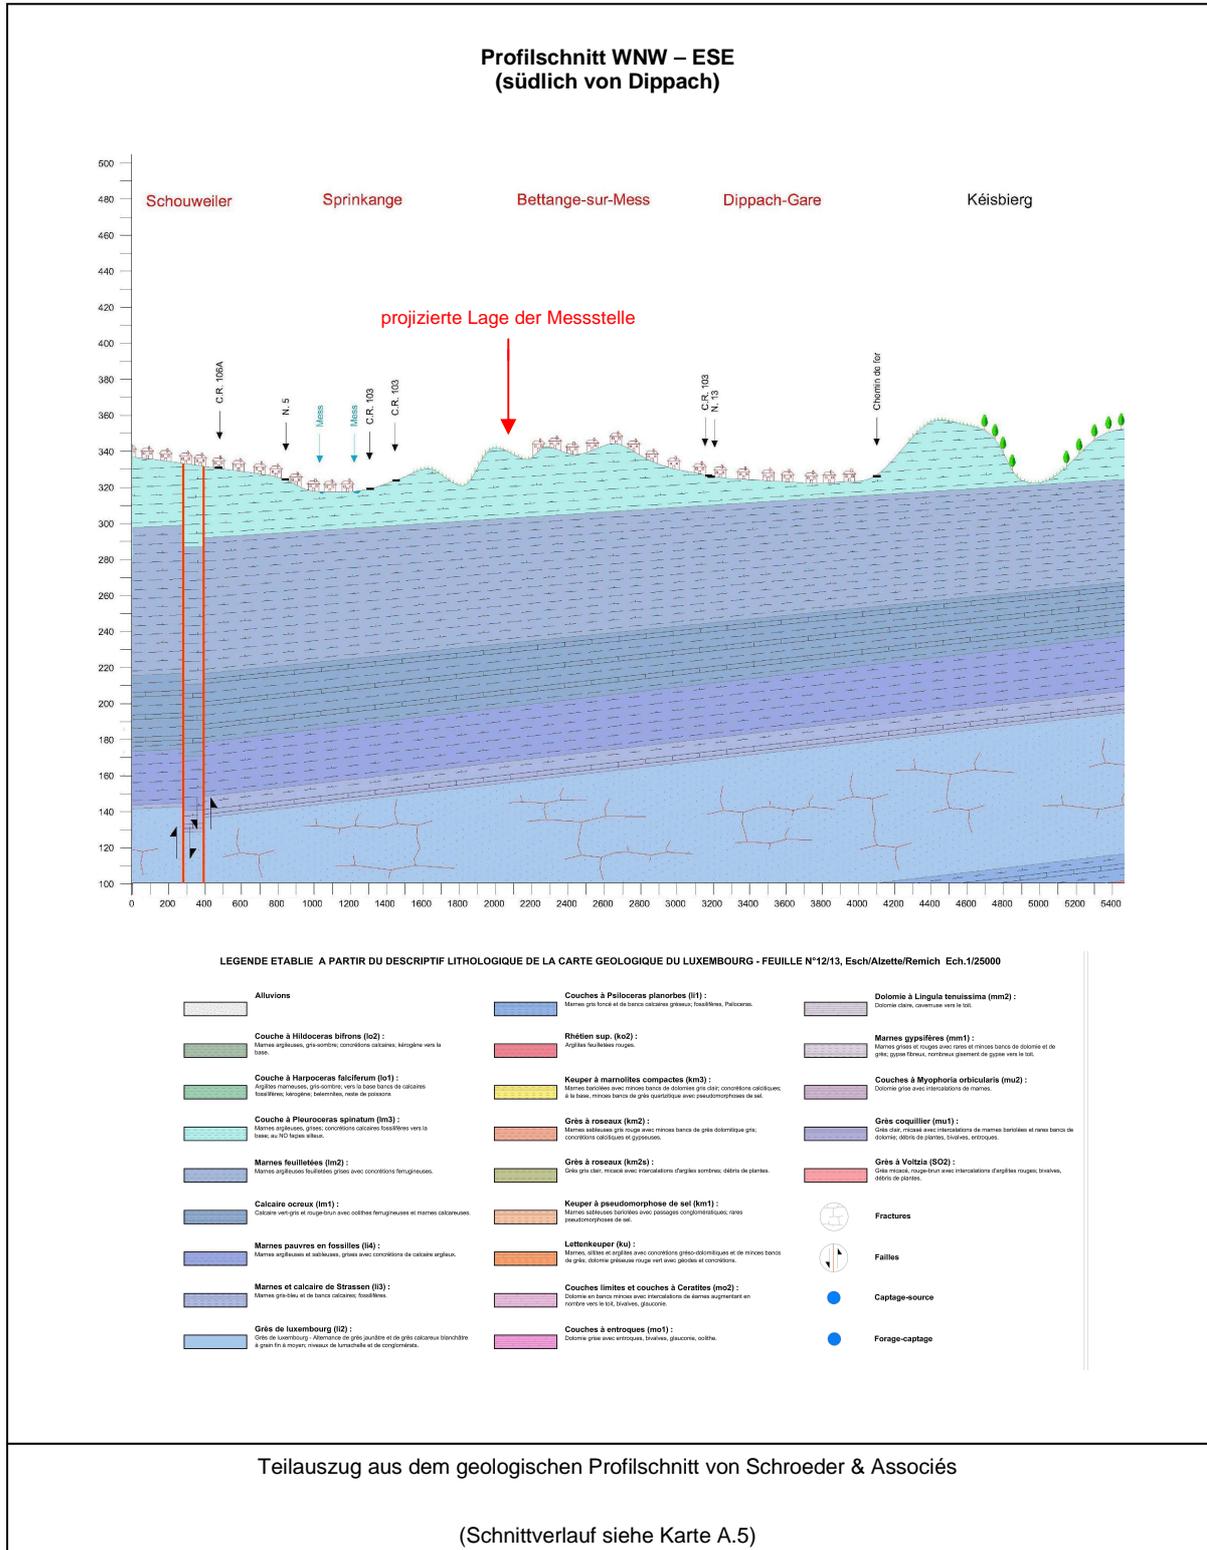
A.6 Schematisches Profil des Untergrundaufbaus im Messstellenumfeld

3.3 Schichtenlagerung, Tektonik	<p>Die Schichten des Lias zeigen ein Einfallen nach Südwesten, wodurch nach Nordosten zunehmend ältere Gesteine zutage treten. Nordöstlich von Dippach streichen die Spinatusschichten (lm3), danach die Magarituschichten (lm2) und schließlich der Ockerkalk/Davoikalk (lm1) aus, so dass zwischen Gaekopp und Bertrange der Mittlere Lias vom Unteren Lias abgelöst wird, der durch die Fossilarmen Tone (li4) und die Mergel und Kalke von Strassen (li3) repräsentiert wird.</p>
	<p>Der Mittelliassandstein, erstreckt sich über eine Distanz von ca. 10 bis 15 km zwischen Bascharage und Bettembourg. Die gesamten Spinatusschichten besitzen um Fingig eine Mächtigkeit von <40 m. Der Mittlere Lias dürfte hier insgesamt um 140 m mächtig sein.</p>
	<p>Westlich und südwestlich von Dippach ist eine NNE-SSW-streichende Störung kartiert, die sich zwischenzeitlich in den Alluvialsedimenten des Teschelbaachs verliert und sich südlich von Schouweiler aufteilt. Sie bedingt südwestlich ein Tieferliegen der Liasschichten, wodurch es zu einem Vorspringen des Oberen Lias nach Nordosten kommt. Zwischen Schouweiler und Sprinkange liegt ein schmaler Graben mit einem Schichtversatz um 10 m (⇒A.6).</p>

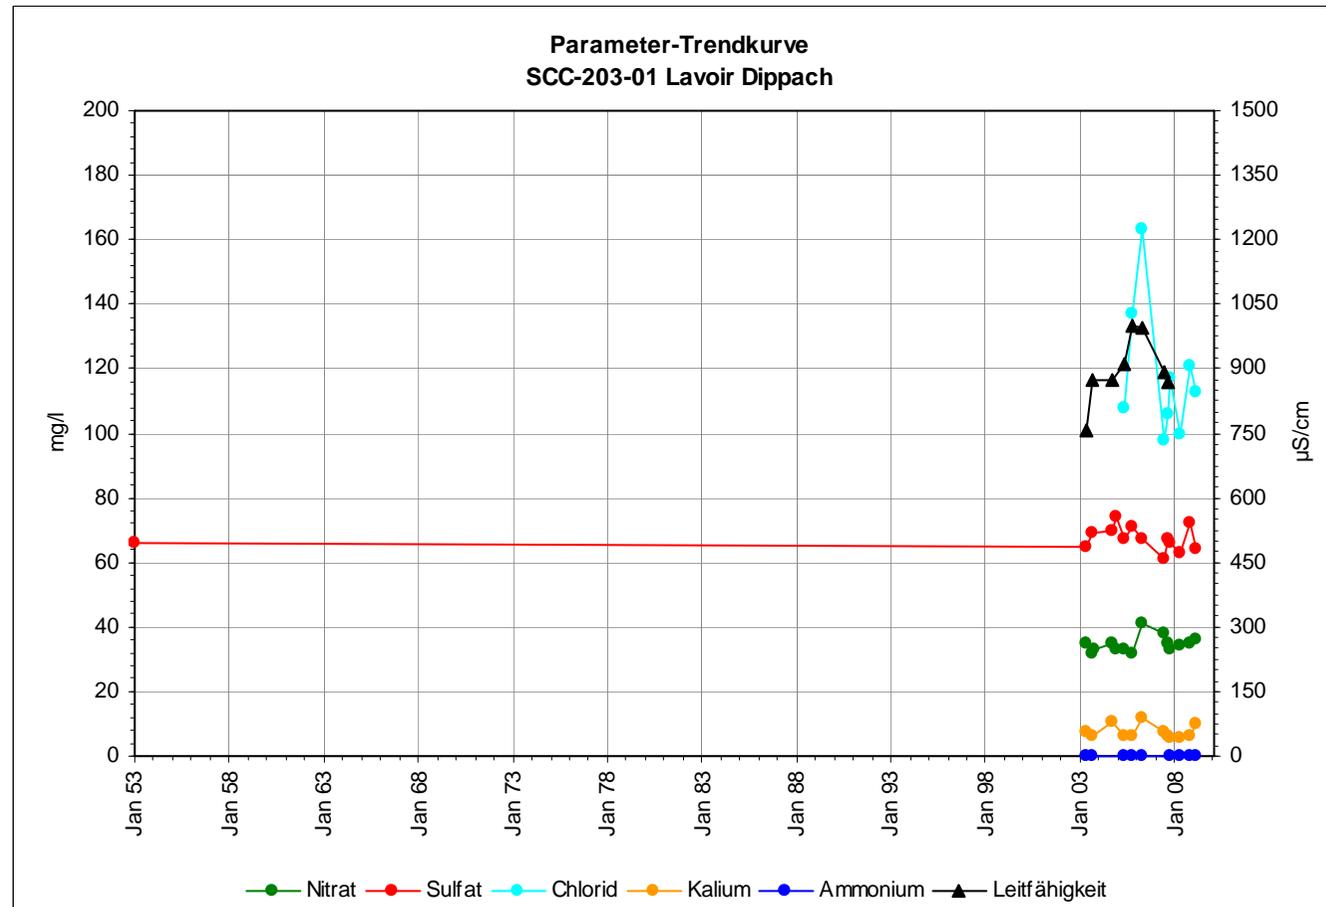
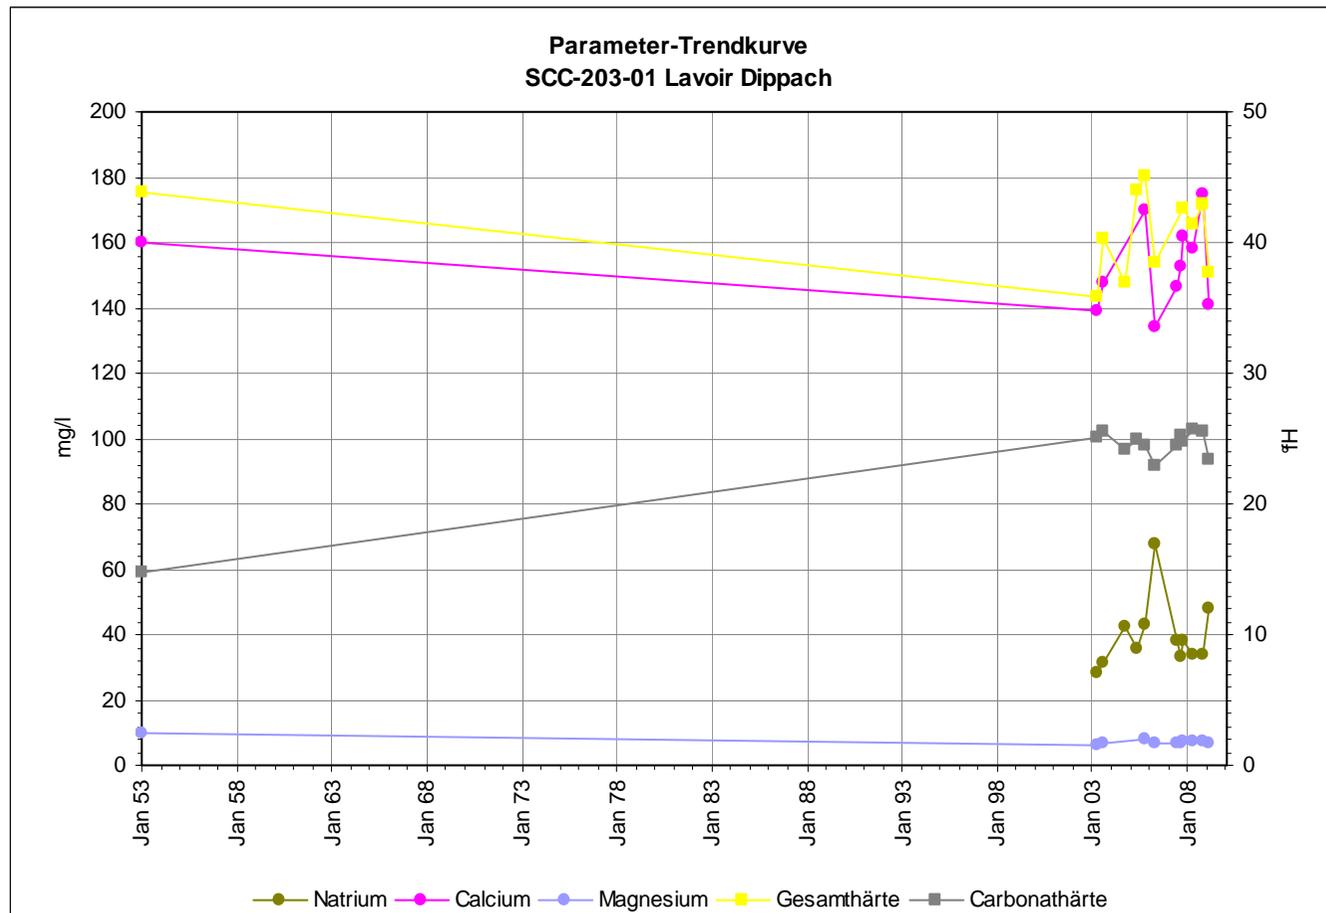
3.2 Parameterganglinien / Hydrochemische Entwicklung:

5.1	Bewertung des Datenstandes	Der Umfang an hydrochemischen Messdaten ist gering. Er beschränkt sich mit einzelnen Ausnahmen auf die Zeit seit 2003. Die betrachteten Standardparameter lassen infolge meist geringer Schwankungsbreiten dennoch eine Charakterisierung der standortspezifischen Grundwasserbeschaffenheit zu. Infolge fehlender Schüttungsaufzeichnungen kann allerdings kein Bezug zwischen Hydrochemismus und Abflusssituation im Mittelliassandstein abgeleitet werden.

5.2	hydrochemische Auffälligkeiten	<p>Trotz eines weitgehenden Fehlens ackerbaulich genutzter Flächen lassen sich erhöhte Nitratwerte nachweisen, die auch in Verbindung mit der umgebenden Bebauung stehen könnten (undichte Abwasserkanäle). Ermittelt wurden Werte zwischen 32 und 41 mg/l (Mittelwert/Median 35 mg/l).</p> <p>Auffällig sind die z.B. im Vergleich zur Messstelle SCC-202-01 Lavoir Fingig höheren Sulfatwerte zwischen 61 und 74 mg/l (Mittelwert/Median 67 mg/l). Besonders fallen die hohen Chloridgehalte auf, die deutliche Messwertsprünge zwischen <100 und >160 mg/l aufweisen. Mit den hohen Chloridwerten korrelieren ebenfalls deutlich erhöhte Natriumwerte (28 bis 68 mg/l) wie auch Kaliumwerte (<6 bis 12 mg/l) sowie – davon beeinflusst – Leitfähigkeitswerte zwischen 755 und ca. 1.000 µS/cm (Mittelwert 897 µS/cm, Median 884 µS/cm). Mögliche Ursache könnten undichte Abwasserkanäle sein. Ammonium bleibt in diesem Zusammenhang jedoch unauffällig.</p> <p>Belastbare Aussagen zu anderen hydrochemischen Parametern, wie z.B. Cadmium oder Blei, sind infolge fehlender oder weniger Messdaten bislang nicht oder kaum möglich.</p> <p>In allen bis zum April 2008 erfolgten Analysen wurden Pestizide über der Nachweisgrenze angetroffen. In den nachfolgenden Analysen des Jahres 2008 überschritt keine der untersuchten Einzelsubstanzen die Bestimmungsgrenze. Der höchste Summenwert wurde mit 0,29 µg/l in 11/2005 ermittelt.</p>
