Bauwerk (ID): 509_0010_DV_01

Gewässer: Schlammabach

OWK: I-2.2

Identifikation und Lage

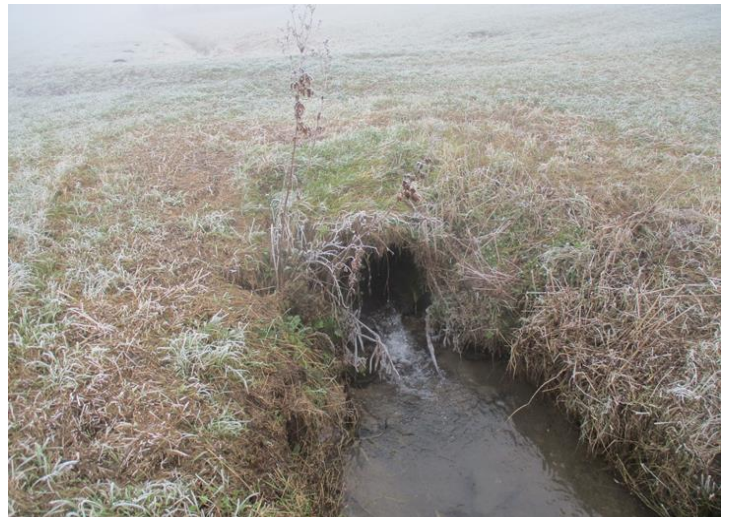
Foto: Anfang (Unterwasser)

Bauwerkstyp	Durchlass
Profilart	Kreisprofil
Zustand	intakt
Länge [m]	9,00
Breite [m]	0,50
Höhe [m]	0,50
Einengung des Querprofils [%]	0
Wanderweg-Tiefe (Minimum) [m]	0,15
Sohlbeschaffenheit (Substratauflage)	keine Sedimentauflage
Wassertiefe unterhalb	nicht ausreichend
Niveaudifferenz (unten) [m]	0,15
Niveaudifferenz (oben) [m]	0,00
Rückstau [m]	kein

aufwärts	eingeschränkt durchgängig (Klasse 3)
abwärts	eingeschränkt durchgängig (Klasse 3)
Gesamtbewertung Fische	Klasse 3

LuxMaPro-ID	3925
Maßnahmentyp	HY DU.02 - Wiederherstellung der ökologischen Durchgängigkeit - Durchlass/Verrohrung/Überbauung
Maßnahmenbeschreibung	Wiederherstellung der Durchgängigkeit - Durchlass/Verrohrung/Überbauung - Schlammabach - Bech - bei "Dirwiss" (L=9m)

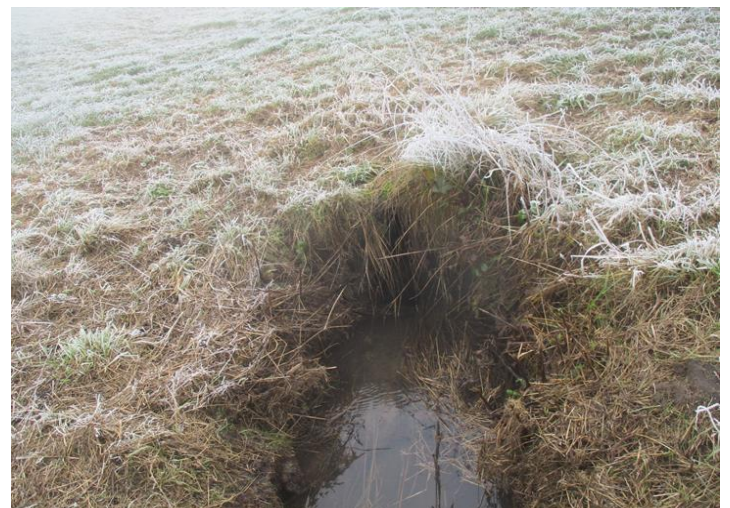
Foto: Ende (Oberwasser)

Geschiebe	temporär/leicht eingeschränkt (Klasse 2)
Schwefstoffe	temporär/leicht eingeschränkt (Klasse 2)
Morphodynamik	Standort teilweise beeinträchtigt (Klasse 3)
Gesamtbewertung Sedimente	Klasse 2
