Bauwerk (ID): 509_0016_DV_01

Gewässer: Schlammabach

Identifikation und Lage

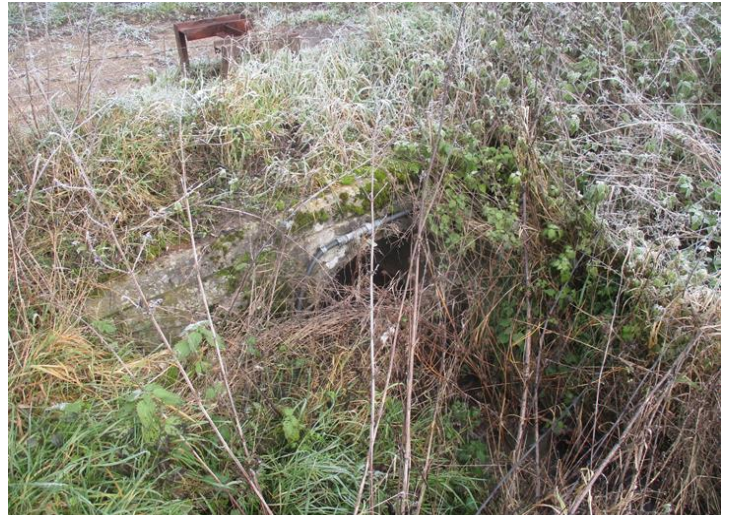
Foto: Anfang (Unterwasser)

Bauwerkstyp	Durchlass
Profilart	Kreisprofil
Zustand	intakt
Länge [m]	22,00
Breite [m]	0,75
Höhe [m]	0,75
Einengung des Querprofils [%]	0
Wanderweg-Tiefe (Minimum) [m]	0,03
Sohlbeschaffenheit (Substratauflage)	keine Sedimentauflage
Wassertiefe unterhalb	ausreichend
Niveaudifferenz (unten) [m]	0,00
Niveaudifferenz (oben) [m]	0,00
Rückstau [m]	<20 m

aufwärts	eingeschränkt durchgängig (Klasse 3)
abwärts	eingeschränkt durchgängig (Klasse 3)
Gesamtbewertung Fische	Klasse 3

Geschiebe	temporär/leicht eingeschränkt (Klasse 2)
Schwefstoffe	temporär/leicht eingeschränkt (Klasse 2)
Morphodynamik	Standort insgesamt beeinträchtigt (Klasse 4)
Gesamtbewertung Sedimente	Klasse 3

Gesamtbewertung Durchgängigkeit: Klasse 3

LuxMaPro-ID	3927
Maßnahmentyp	HY DU.02 - Wiederherstellung der ökologischen Durchgängigkeit - Durchlass/Verrohrung/Überbauung
Maßnahmenbeschreibung	Wiederherstellung der Durchgängigkeit - Durchlass/Verrohrung/Überbauung - Schlammabach - Bech - 1 - bei Geyershaaf (L=22m)
