Bauwerk (ID): 511\_0002\_DV\_01

Gewässer: Schlammabach

**Identifikation und Lage**

### Durchlässe & Verrohrungen

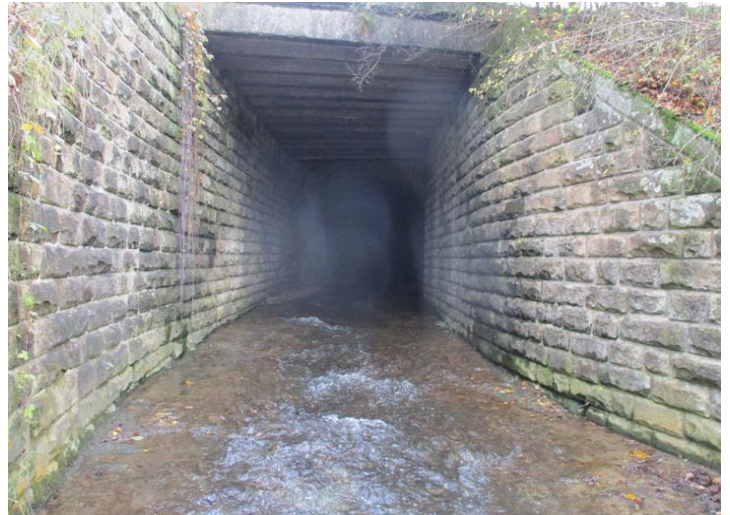
**Foto: Anfang (Unterwasser)**

Bauwerkstyp	Durchlass
Profilart	Kastenprofil
Zustand	intakt
Länge [m]	64,00
Breite [m]	3,50
Höhe [m]	4,00
Einengung des Querprofils [%]	15
Wanderweg-Tiefe (Minimum) [m]	0,05
Sohlbeschaffenheit (Substratauflage)	geringe Sedimentauflage (<10 cm)
Wassertiefe unterhalb	ausreichend
Niveaudifferenz (unten) [m]	0,00
Niveaudifferenz (oben) [m]	0,00
Rückstau [m]	kein

aufwärts	eingeschränkt durchgängig (Klasse 3)
abwärts	eingeschränkt durchgängig (Klasse 3)
Gesamtbewertung Fische	Klasse 3

Geschiebe	temporär/leicht eingeschränkt (Klasse 2)
Schwefstoffe	temporär/leicht eingeschränkt (Klasse 2)
Morphodynamik	Gewässer über Standort hinaus beeinträchtigt (Klasse 5)
Gesamtbewertung Sedimente	Klasse 3

**Gesamtbewertung Durchgängigkeit: Klasse 3**

LuxMaPro-ID	3928
Maßnahmentyp	HY DU.02 - Wiederherstellung der ökologischen Durchgängigkeit - Durchlass/Verrohrung/Überbauung
Maßnahmenbeschreibung	Wiederherstellung der Durchgängigkeit - Durchlass/Verrohrung/Überbauung - Schlammabach - Mertert - bei Fausermühlen (L=64m)
