Bauwerk (ID): 519_0023_DV_01

Gewässer: Wuelbertsbaach

Identifikation und Lage

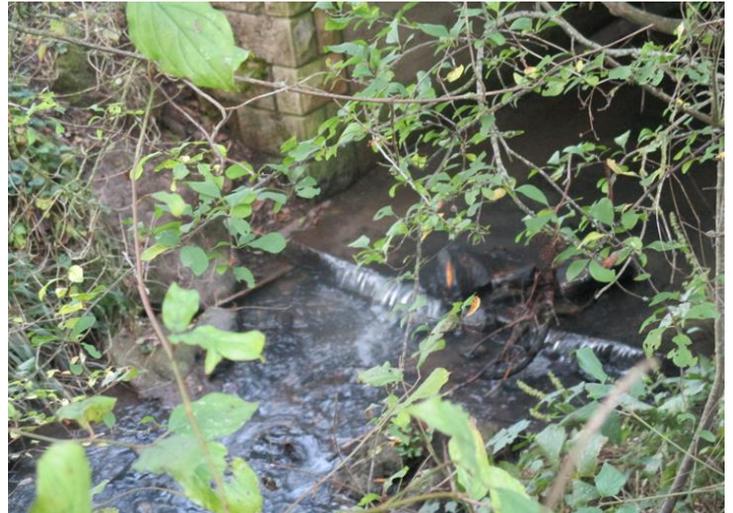
Foto: Anfang (Unterwasser)

Bauwerkstyp	Durchlass
Profilart	Kastenprofil
Zustand	intakt
Länge [m]	10,00
Breite [m]	2,00
Höhe [m]	1,65
Einengung des Querprofils [%]	0
Wanderweg-Tiefe (Minimum) [m]	0,10
Sohlbeschaffenheit (Substratauflage)	keine Sedimentauflage
Wassertiefe unterhalb	nicht ausreichend
Niveaudifferenz (unten) [m]	0,15
Niveaudifferenz (oben) [m]	0,00
Rückstau [m]	<20 m

aufwärts	eingeschränkt durchgängig (Klasse 3)
abwärts	eingeschränkt durchgängig (Klasse 3)
Gesamtbewertung Fische	Klasse 3

LuxMaPro-ID	3929
Maßnahmentyp	HY DU.02 - Wiederherstellung der ökologischen Durchgängigkeit - Durchlass/Verrohrung/Überbauung
Maßnahmenbeschreibung	Wiederherstellung der Durchgängigkeit - Durchlass/Verrohrung/Überbauung - Wuelbertsbaach - Berbourg - bei "Schätzwues" (L=10m)

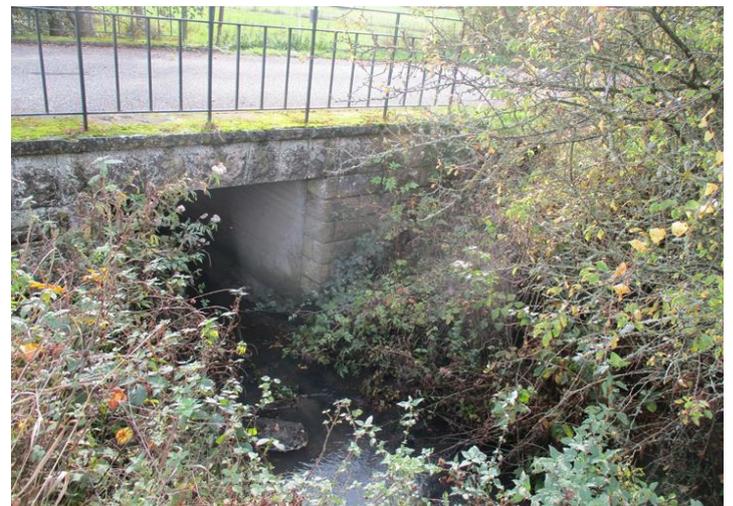
Foto: Ende (Oberwasser)

Geschiebe	temporär/leicht eingeschränkt (Klasse 2)
Schwefstoffe	temporär/leicht eingeschränkt (Klasse 2)
Morphodynamik	Standort teilweise beeinträchtigt (Klasse 3)
Gesamtbewertung Sedimente	Klasse 2
