Bauwerk (ID): 519_0033_DV_01

Gewässer: Wuelbertsbaach

OWK: I-2.3

Identifikation und Lage

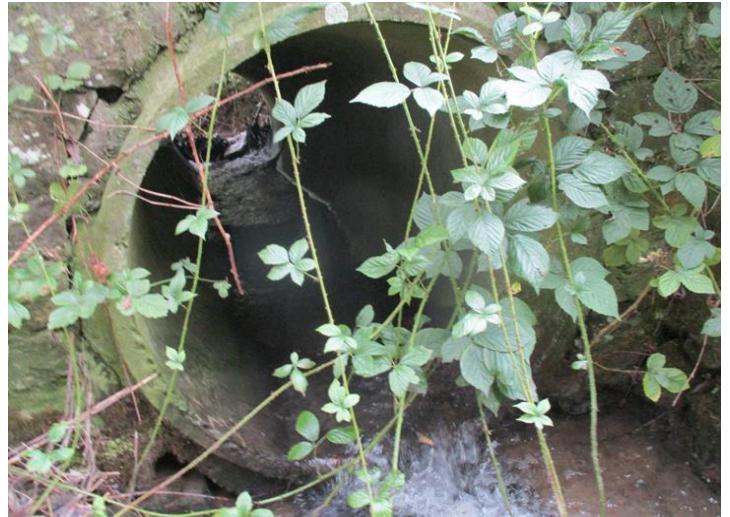
Foto: Anfang (Unterwasser)

Bauwerkstyp	Durchlass
Profilart	Kreisprofil
Zustand	intakt
Länge [m]	7,00
Breite [m]	0,75
Höhe [m]	0,75
Einengung des Querprofils [%]	50
Wanderweg-Tiefe (Minimum) [m]	0,20
Sohlbeschaffenheit (Substratauflage)	geringe Sedimentauflage (<10 cm)
Wassertiefe unterhalb	nicht ausreichend
Niveaudifferenz (unten) [m]	0,15
Niveaudifferenz (oben) [m]	0,00
Rückstau [m]	<20 m

aufwärts	eingeschränkt durchgängig (Klasse 3)
abwärts	durchgängig (Klasse 1)
Gesamtbewertung Fische	Klasse 2

LuxMaPro-ID	-
Maßnahmentyp	-
Maßnahmenbeschreibung	kein Maßnahmenbedarf

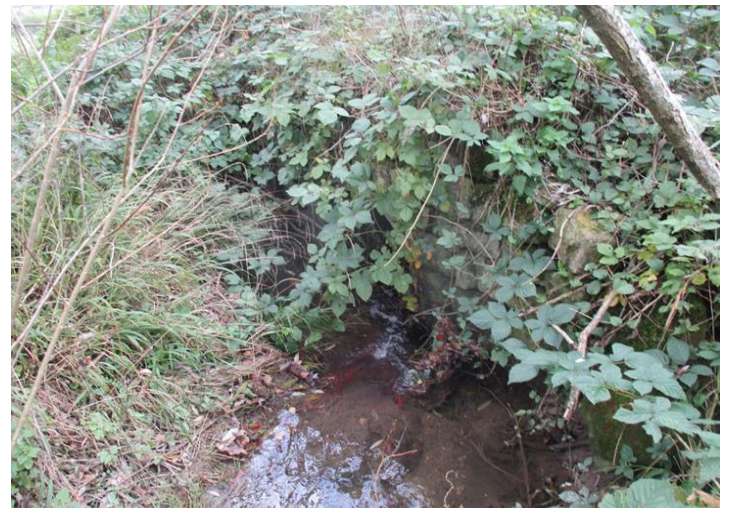
Foto: Ende (Oberwasser)

Geschiebe	temporär/leicht eingeschränkt (Klasse 2)
Schwefstoffe	temporär/leicht eingeschränkt (Klasse 2)
Morphodynamik	Standort teilweise beeinträchtigt (Klasse 3)
Gesamtbewertung Sedimente	Klasse 2
