Bauwerk (ID): 519_0040_DV_01

Gewässer: Wuelbertsbaach

Identifikation und Lage

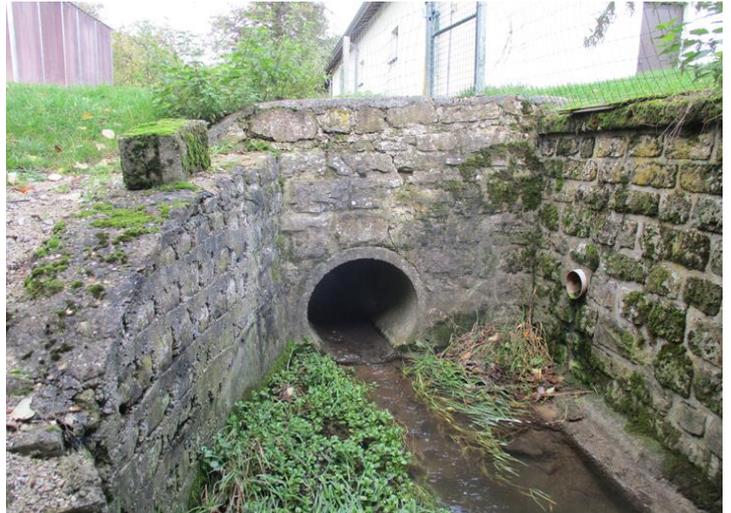
Foto: Anfang (Unterwasser)

Bauwerkstyp	Durchlass
Profilart	Kreisprofil
Zustand	intakt
Länge [m]	8,00
Breite [m]	0,80
Höhe [m]	0,80
Einengung des Querprofils [%]	25
Wanderweg-Tiefe (Minimum) [m]	0,10
Sohlbeschaffenheit (Substratauflage)	geringe Sedimentauflage (<10 cm)
Wassertiefe unterhalb	ausreichend
Niveaudifferenz (unten) [m]	0,10
Niveaudifferenz (oben) [m]	0,00
Rückstau [m]	kein

aufwärts	eingeschränkt durchgängig (Klasse 3)
abwärts	eingeschränkt durchgängig (Klasse 3)
Gesamtbewertung Fische	Klasse 3

LuxMaPro-ID	3931
Maßnahmentyp	HY DU.02 - Wiederherstellung der ökologischen Durchgängigkeit - Durchlass/Verrohrung/Überbauung
Maßnahmenbeschreibung	Wiederherstellung der Durchgängigkeit - Durchlass/Verrohrung/Überbauung - Wuelbertsbaach - Bech - 1 - oberhalb Bech (L=8m)

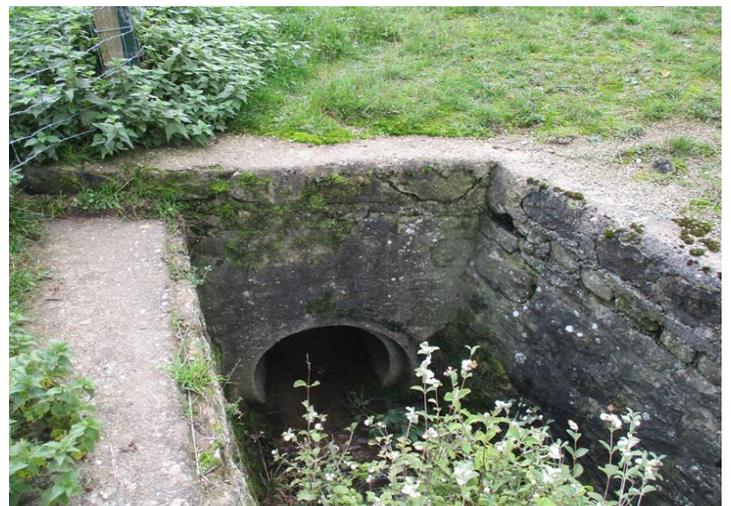
Foto: Ende (Oberwasser)

Geschiebe	temporär/leicht eingeschränkt (Klasse 2)
Schwefstoffe	temporär/leicht eingeschränkt (Klasse 2)
Morphodynamik	Standort teilweise beeinträchtigt (Klasse 3)
Gesamtbewertung Sedimente	Klasse 2
