Bauwerk (ID): 519_0040_DV_02

Gewässer: Wuelbertsbaach

Identifikation und Lage

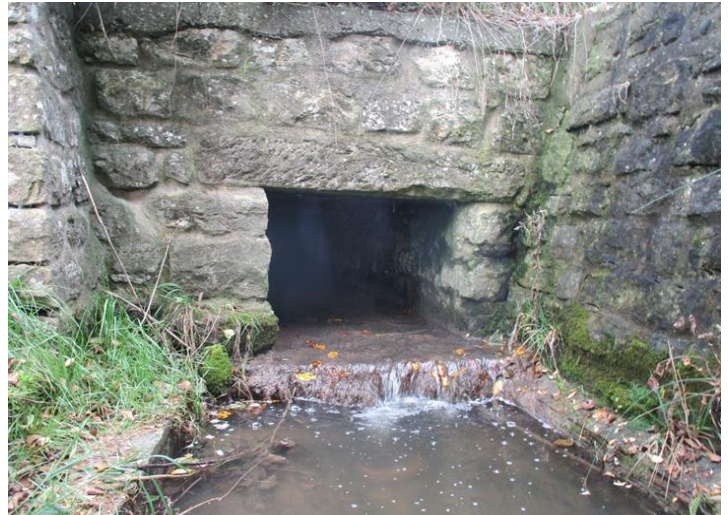
Foto: Anfang (Unterwasser)

Bauwerkstyp	Verrohrung
Profilart	Kastenprofil
Zustand	intakt
Länge [m]	44,00
Breite [m]	1,25
Höhe [m]	1,00
Einengung des Querprofils [%]	15
Wanderweg-Tiefe (Minimum) [m]	0,15
Sohlbeschaffenheit (Substratauflage)	keine Sedimentauflage
Wassertiefe unterhalb	ausreichend
Niveaudifferenz (unten) [m]	0,25
Niveaudifferenz (oben) [m]	0,00
Rückstau [m]	kein

aufwärts	nicht durchgängig (Klasse 5)
abwärts	eingeschränkt durchgängig (Klasse 3)
Gesamtbewertung Fische	Klasse 4

Geschiebe	temporär/leicht eingeschränkt (Klasse 2)
Schwefstoffe	temporär/leicht eingeschränkt (Klasse 2)
Morphodynamik	Standort insgesamt beeinträchtigt (Klasse 4)
Gesamtbewertung Sedimente	Klasse 3

Gesamtbewertung Durchgängigkeit: Klasse 4

LuxMaPro-ID	3932
Maßnahmentyp	HY DU.02 - Wiederherstellung der ökologischen Durchgängigkeit - Durchlass/Verrohrung/Überbauung
Maßnahmenbeschreibung	Wiederherstellung der Durchgängigkeit - Durchlass/Verrohrung/Überbauung - Wuelbertsbaach - Bech - 2 - oberhalb Bech (L=44m)
