Bauwerk (ID): 519_0041_DV_01

Gewässer: Wuelbertsbaach

Identifikation und Lage

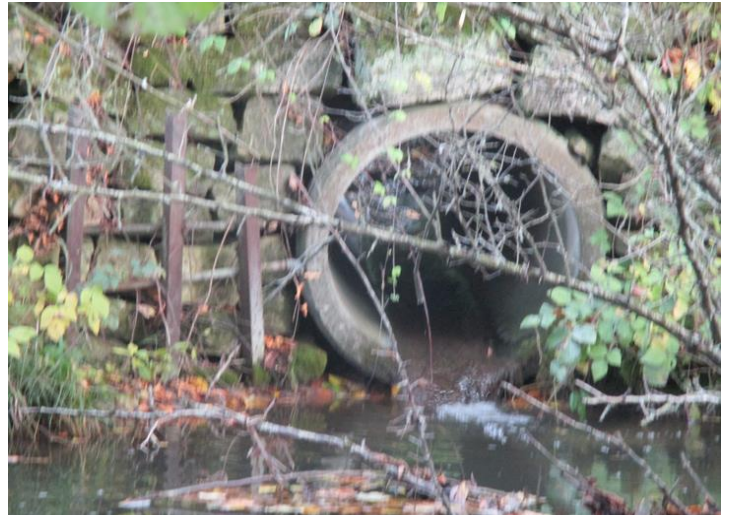
Foto: Anfang (Unterwasser)

Bauwerkstyp	Durchlass
Profilart	Kreisprofil
Zustand	intakt
Länge [m]	5,00
Breite [m]	1,00
Höhe [m]	1,00
Einengung des Querprofils [%]	25
Wanderweg-Tiefe (Minimum) [m]	0,10
Sohlbeschaffenheit (Substratauflage)	geringe Sedimentauflage (<10 cm)
Wassertiefe unterhalb	ausreichend
Niveaudifferenz (unten) [m]	0,10
Niveaudifferenz (oben) [m]	0,00
Rückstau [m]	kein

aufwärts	eingeschränkt durchgängig (Klasse 3)
abwärts	eingeschränkt durchgängig (Klasse 3)
Gesamtbewertung Fische	Klasse 3

Geschiebe	temporär/leicht eingeschränkt (Klasse 2)
Schwefstoffe	temporär/leicht eingeschränkt (Klasse 2)
Morphodynamik	Standort teilweise beeinträchtigt (Klasse 3)
Gesamtbewertung Sedimente	Klasse 2

Gesamtbewertung Durchgängigkeit: Klasse 3

LuxMaPro-ID	3933
Maßnahmentyp	HY DU.02 - Wiederherstellung der ökologischen Durchgängigkeit - Durchlass/Verrohrung/Überbauung
Maßnahmenbeschreibung	Wiederherstellung der Durchgängigkeit - Durchlass/Verrohrung/Überbauung - Wuelbertsbaach - Bech - 3 - oberhalb Bech (L=5m)
