Bauwerk (ID): 519_0050_DV_01

Gewässer: Wuelbertsbaach

Identifikation und Lage

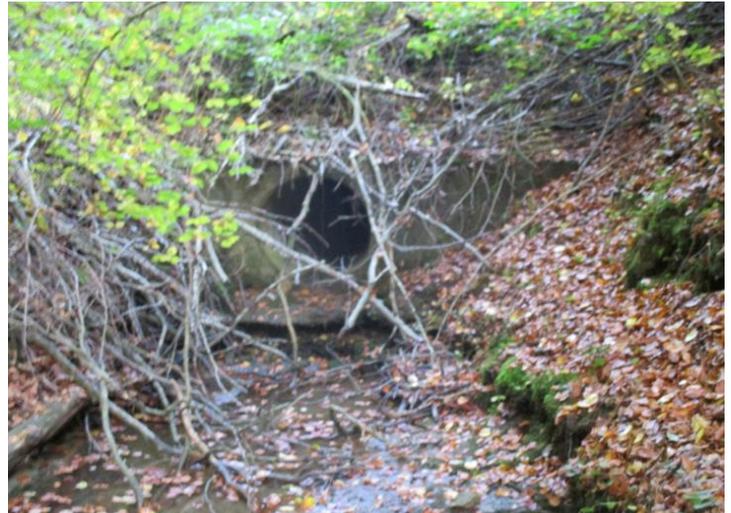
Foto: Anfang (Unterwasser)

Bauwerkstyp	Verrohrung
Profilart	Kreisprofil
Zustand	intakt
Länge [m]	95,00
Breite [m]	1,00
Höhe [m]	1,00
Einengung des Querprofils [%]	20
Wanderweg-Tiefe (Minimum) [m]	0,10
Sohlbeschaffenheit (Substratauflage)	keine Sedimentauflage
Wassertiefe unterhalb	nicht ausreichend
Niveaudifferenz (unten) [m]	0,85
Niveaudifferenz (oben) [m]	0,00
Rückstau [m]	kein

aufwärts	nicht durchgängig (Klasse 5)
abwärts	eingeschränkt durchgängig (Klasse 3)
Gesamtbewertung Fische	Klasse 4

Geschiebe	stark eingeschränkt (Klasse 4)
Schwefstoffe	temporär/leicht eingeschränkt (Klasse 2)
Morphodynamik	Gewässer über Standort hinaus beeinträchtigt (Klasse 5)
Gesamtbewertung Sedimente	Klasse 4

LuxMaPro-ID	3936
Maßnahmentyp	HY DU.02 - Wiederherstellung der ökologischen Durchgängigkeit - Durchlass/Verrohrung/Überbauung
Maßnahmenbeschreibung	Wiederherstellung der Durchgängigkeit - Durchlass/Verrohrung/Überbauung - Wuelbertsbaach - Bech - 2 - bei "Kuelegriecht" (L=95m)
