Bauwerk (ID): 002\_0323\_DV\_01

Gewässer: Syr

**Identifikation und Lage**

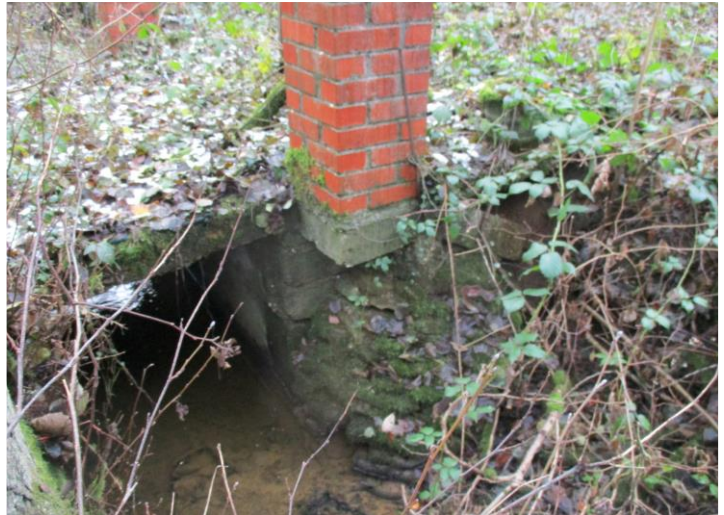
**Foto: Anfang (Unterwasser)**

Bauwerkstyp	Durchlass
Profilart	Kastenprofil
Zustand	baufällig
Länge [m]	4,00
Breite [m]	1,50
Höhe [m]	1,00
Einengung des Querprofils [%]	0
Wanderweg-Tiefe (Minimum) [m]	0,15
Sohlbeschaffenheit (Substratauflage)	>10 cm Sedimentauflage
Wassertiefe unterhalb	nicht ausreichend
Niveaudifferenz (unten) [m]	0,00
Niveaudifferenz (oben) [m]	0,40
Rückstau [m]	kein

aufwärts	nicht durchgängig (Klasse 5)
abwärts	eingeschränkt durchgängig (Klasse 3)
Gesamtbewertung Fische	Klasse 4

LuxMaPro-ID	3714
Maßnahmentyp	HY DU.02 - Wiederherstellung der ökologischen Durchgängigkeit - Durchlass/Verrohrung/Überbauung
Maßnahmenbeschreibung	Wiederherstellung der Durchgängigkeit - Durchlass/Verrohrung/Überbauung - Syr - Syren - 2 - bei "Krompecht" (L=4m)

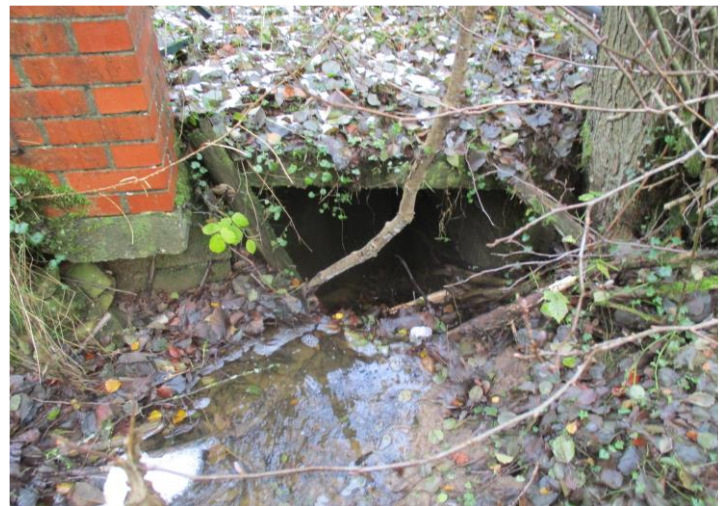
**Foto: Ende (Oberwasser)**

Geschiebe	temporär/leicht eingeschränkt (Klasse 2)
Schwabstoffe	temporär/leicht eingeschränkt (Klasse 2)
Morphodynamik	Standort teilweise beeinträchtigt (Klasse 3)
Gesamtbewertung Sedimente	Klasse 2
