Bauwerk (ID): 002\_0331\_DV\_01

Gewässer: Syr

OWK: I-3.1

**Identifikation und Lage**

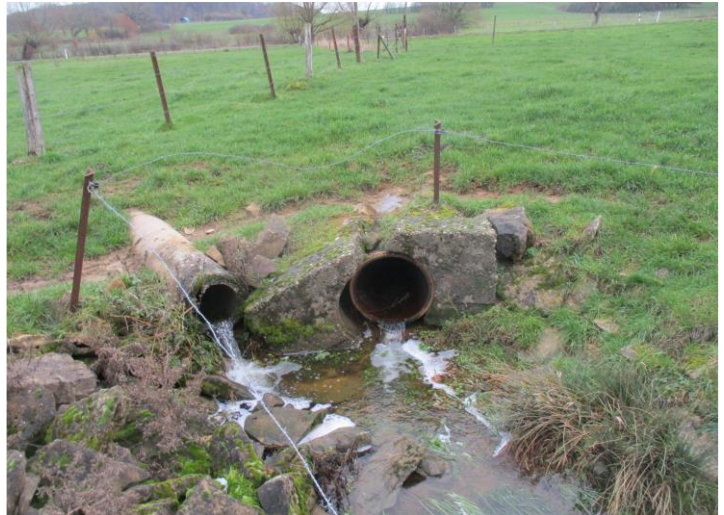
**Foto: Anfang (Unterwasser)**

Bauwerkstyp	Verrohrung
Profilart	Kreisprofil
Zustand	intakt
Länge [m]	25,00
Breite [m]	0,50
Höhe [m]	0,50
Einengung des Querprofils [%]	20
Wanderweg-Tiefe (Minimum) [m]	0,02
Sohlbeschaffenheit (Substratauflage)	keine Sedimentauflage
Wassertiefe unterhalb	nicht ausreichend
Niveaudifferenz (unten) [m]	0,20
Niveaudifferenz (oben) [m]	0,00
Rückstau [m]	kein

aufwärts	nicht durchgängig (Klasse 5)
abwärts	nicht durchgängig (Klasse 5)
Gesamtbewertung Fische	Klasse 5

Geschiebe	temporär/leicht eingeschränkt (Klasse 2)
Schwefstoffe	temporär/leicht eingeschränkt (Klasse 2)
Morphodynamik	Standort insgesamt beeinträchtigt (Klasse 4)
Gesamtbewertung Sedimente	Klasse 3

**Gesamtbewertung Durchgängigkeit: Klasse 5**

LuxMaPro-ID	3715
Maßnahmentyp	HY DU.02 - Wiederherstellung der ökologischen Durchgängigkeit - Durchlass/Verrohrung/Überbauung
Maßnahmenbeschreibung	Wiederherstellung der Durchgängigkeit - Durchlass/Verrohrung/Überbauung - Syr - Syren - 2 - unterhalb C.R. 132 (L=25m)
