Bauwerk (ID): 506\_0031\_DV\_01

Gewässer: Fluessweilerbaach

**Identifikation und Lage**

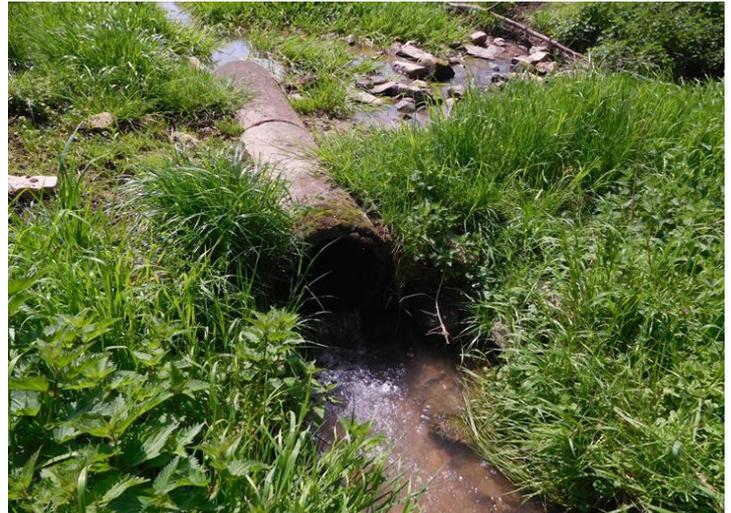
**Foto: Anfang (Unterwasser)**

Bauwerkstyp	Durchlass
Profilart	Kreisprofil
Zustand	intakt
Länge [m]	2,00
Breite [m]	0,50
Höhe [m]	0,50
Einengung des Querprofils [%]	80
Wanderweg-Tiefe (Minimum) [m]	0,05
Sohlbeschaffenheit (Substratauflage)	keine Sedimentauflage
Wassertiefe unterhalb	ausreichend
Niveaudifferenz (unten) [m]	0,15
Niveaudifferenz (oben) [m]	0,00
Rückstau [m]	kein

LuxMaPro-ID	3918
Maßnahmentyp	HY DU.02 - Wiederherstellung der ökologischen Durchgängigkeit - Durchlass/Verrohrung/Überbauung
Maßnahmenbeschreibung	Wiederherstellung der Durchgängigkeit - Durchlass/Verrohrung/Überbauung - Fluessweilerbaach - Berg - oberhalb "Krintgenwis" (L=2m)
