Bauwerk (ID): 499\_0001\_DV\_01

Gewässer: Roudemerbaach

**Identifikation und Lage**

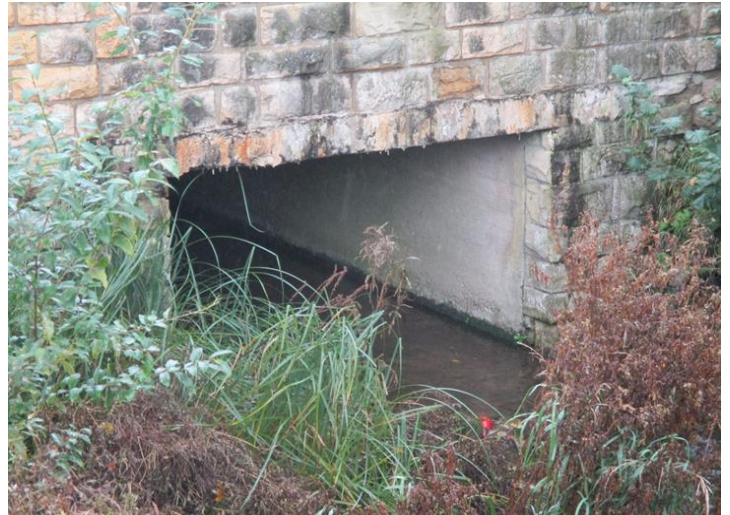
**Foto: Anfang (Unterwasser)**

Bauwerkstyp	Überbauung
Profilart	Kastenprofil
Zustand	intakt
Länge [m]	179,00
Breite [m]	3,50
Höhe [m]	1,50
Einengung des Querprofils [%]	15
Wanderweg-Tiefe (Minimum) [m]	0,15
Sohlbeschaffenheit (Substratauflage)	geringe Sedimentauflage (<10 cm)
Wassertiefe unterhalb	ausreichend
Niveaudifferenz (unten) [m]	0,00
Niveaudifferenz (oben) [m]	0,00
Rückstau [m]	kein

aufwärts	nicht durchgängig (Klasse 5)
abwärts	nicht durchgängig (Klasse 5)
Gesamtbewertung Fische	Klasse 5

Geschiebe	temporär/leicht eingeschränkt (Klasse 2)
Schwefstoffe	temporär/leicht eingeschränkt (Klasse 2)
Morphodynamik	Gewässer über Standort hinaus beeinträchtigt (Klasse 5)
Gesamtbewertung Sedimente	Klasse 3

**Gesamtbewertung Durchgängigkeit: Klasse 5**

LuxMaPro-ID	3911
Maßnahmentyp	HY DU.02 - Wiederherstellung der ökologischen Durchgängigkeit - Durchlass/Verrohrung/Überbauung
Maßnahmenbeschreibung	Wiederherstellung der Durchgängigkeit - Durchlass/Verrohrung/Überbauung - Roudemerbaach - Olingen - im Zentrum (L=179m)
