Bauwerk (ID): 499_0035_01_DV_01

Gewässer: Roudemerbaach

Identifikation und Lage

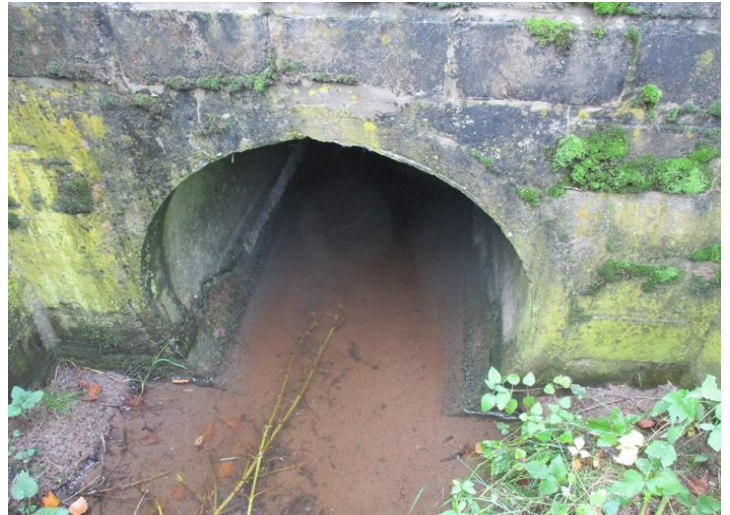
Foto: Anfang (Unterwasser)

Bauwerkstyp	Durchlass
Profilart	Kreisprofil
Zustand	intakt
Länge [m]	14,00
Breite [m]	0,80
Höhe [m]	0,80
Einengung des Querprofils [%]	15
Wanderweg-Tiefe (Minimum) [m]	0,03
Sohlbeschaffenheit (Substratauflage)	geringe Sedimentauflage (<10 cm)
Wassertiefe unterhalb	nicht ausreichend
Niveaudifferenz (unten) [m]	0,00
Niveaudifferenz (oben) [m]	0,00
Rückstau [m]	kein

aufwärts	eingeschränkt durchgängig (Klasse 3)
abwärts	eingeschränkt durchgängig (Klasse 3)
Gesamtbewertung Fische	Klasse 3

Geschiebe	temporär/leicht eingeschränkt (Klasse 2)
Schwefstoffe	temporär/leicht eingeschränkt (Klasse 2)
Morphodynamik	Standort teilweise beeinträchtigt (Klasse 3)
Gesamtbewertung Sedimente	Klasse 2

Gesamtbewertung Durchgängigkeit: Klasse 3

LuxMaPro-ID	3915
Maßnahmentyp	HY DU.02 - Wiederherstellung der ökologischen Durchgängigkeit - Durchlass/Verrohrung/Überbauung
Maßnahmenbeschreibung	Wiederherstellung der Durchgängigkeit - Durchlass/Verrohrung/Überbauung - Roudemerbaach - Rodenbourg - 4 - bei C.R. 129 (L=14m)
