Bauwerk (ID): 576_0005_DV_01

Gewässer: Gouschténgerbaach

OWK: I-4.2.1

Identifikation und Lage

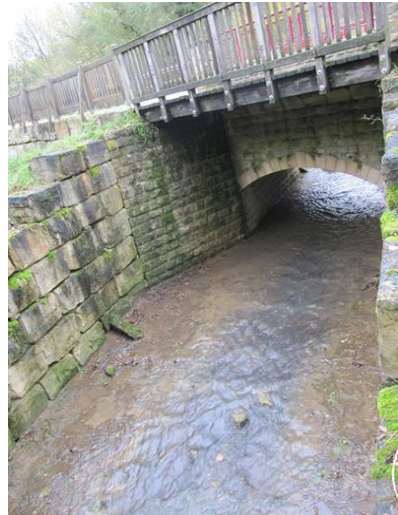
Foto: Anfang (Unterwasser)

Bauwerkstyp	Durchlass
Profilart	Kastenprofil
Zustand	intakt
Länge [m]	11,00
Breite [m]	3,00
Höhe [m]	1,70
Einengung des Querprofils [%]	5
Wanderweg-Tiefe (Minimum) [m]	0,05
Sohlbeschaffenheit (Substratauflage)	geringe Sedimentauflage (<10 cm)
Wassertiefe unterhalb	ausreichend
Niveaudifferenz (unten) [m]	0,00
Niveaudifferenz (oben) [m]	0,00
Rückstau [m]	kein

Anmerkung unterhalb: glatte Gleite mit Absturz

LuxMaPro-ID	3998
Maßnahmentyp	HY DU.02 - Wiederherstellung der ökologischen Durchgängigkeit - Durchlass/Verrohrung/Überbauung
Maßnahmenbeschreibung	Wiederherstellung der Durchgängigkeit - Durchlass/Verrohrung/Überbauung - Gouschténgerbaach - Gostingen - bei C.R. 134 (L=11m)

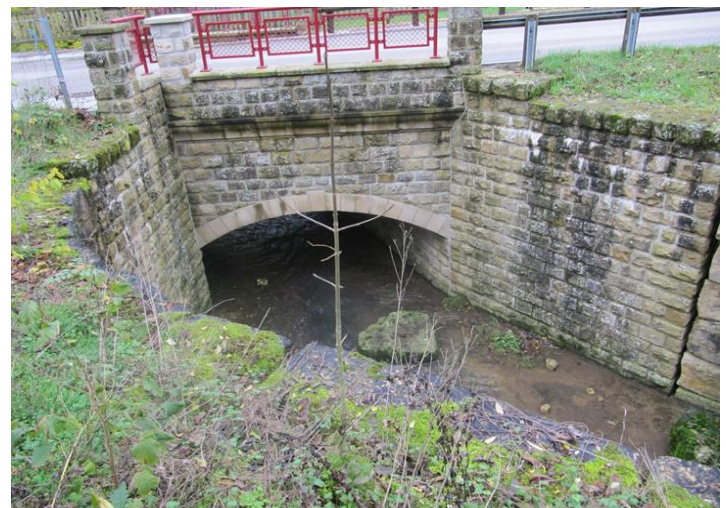
Foto: Ende (Oberwasser)

aufwärts	eingeschränkt durchgängig (Klasse 3)
abwärts	eingeschränkt durchgängig (Klasse 3)
Gesamtbewertung Fische	Klasse 3

Geschiebe	temporär/leicht eingeschränkt (Klasse 2)
Schwefstoffe	temporär/leicht eingeschränkt (Klasse 2)
Morphodynamik	Standort teilweise beeinträchtigt (Klasse 3)
Gesamtbewertung Sedimente	Klasse 2

Gesamtbewertung Durchgängigkeit: Klasse 3
