Bauwerk (ID): 576_0023_DV_01

Gewässer: Gouschténgerbaach

OWK: I-4.2.1

Identifikation und Lage

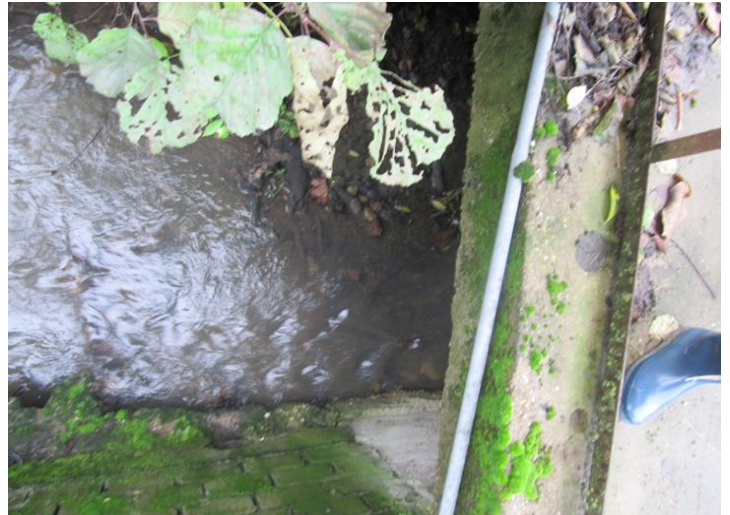
Foto: Anfang (Unterwasser)

Bauwerkstyp	Durchlass
Profilart	Kastenprofil
Zustand	intakt
Länge [m]	7,00
Breite [m]	3,00
Höhe [m]	2,00
Einengung des Querprofils [%]	5
Wanderweg-Tiefe (Minimum) [m]	0,15
Sohlbeschaffenheit (Substratauflage)	geringe Sedimentauflage (<10 cm)
Wassertiefe unterhalb	ausreichend
Niveaudifferenz (unten) [m]	0,00
Niveaudifferenz (oben) [m]	0,00
Rückstau [m]	kein

aufwärts	durchgängig (Klasse 1)
abwärts	durchgängig (Klasse 1)
Gesamtbewertung Fische	Klasse 1

Geschiebe	temporär/leicht eingeschränkt (Klasse 2)
Schwefstoffe	temporär/leicht eingeschränkt (Klasse 2)
Morphodynamik	Standort teilweise beeinträchtigt (Klasse 3)
Gesamtbewertung Sedimente	Klasse 2

Gesamtbewertung Durchgängigkeit: Klasse 2

LuxMaPro-ID	-
Maßnahmentyp	-
Maßnahmenbeschreibung	kein Maßnahmenbedarf
