Bauwerk (ID): 576_0029_DV_01

Gewässer: Gouschténgerbaach

OWK: I-4.2.1

Identifikation und Lage

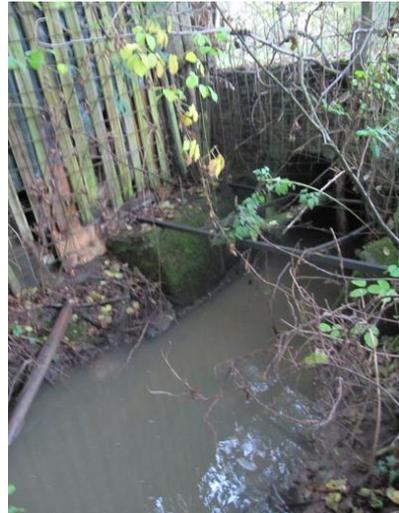
Foto: Anfang (Unterwasser)

Bauwerkstyp	Durchlass
Profilart	Kreisprofil
Zustand	intakt
Länge [m]	5,00
Breite [m]	1,00
Höhe [m]	1,00
Einengung des Querprofils [%]	30
Wanderweg-Tiefe (Minimum) [m]	0,07
Sohlbeschaffenheit (Substratauflage)	nicht erkennbar
Wassertiefe unterhalb	ausreichend
Niveaudifferenz (unten) [m]	0,00
Niveaudifferenz (oben) [m]	0,00
Rückstau [m]	kein

aufwärts	eingeschränkt durchgängig (Klasse 3)
abwärts	eingeschränkt durchgängig (Klasse 3)
Gesamtbewertung Fische	Klasse 3

Geschiebe	temporär/leicht eingeschränkt (Klasse 2)
Schwefstoffe	temporär/leicht eingeschränkt (Klasse 2)
Morphodynamik	Standort teilweise beeinträchtigt (Klasse 3)
Gesamtbewertung Sedimente	Klasse 2

Gesamtbewertung Durchgängigkeit: Klasse 3

LuxMaPro-ID	4000
Maßnahmentyp	HY DU.02 - Wiederherstellung der ökologischen Durchgängigkeit - Durchlass/Verrohrung/Überbauung
Maßnahmenbeschreibung	Wiederherstellung der Durchgängigkeit - Durchlass/Verrohrung/Überbauung - Gouschténgerbaach - Beyren - bei "Kiem" (L=5m)
