Bauwerk (ID): 577_0043_DV_01

Gewässer: Gouschténgerbaach

Identifikation und Lage

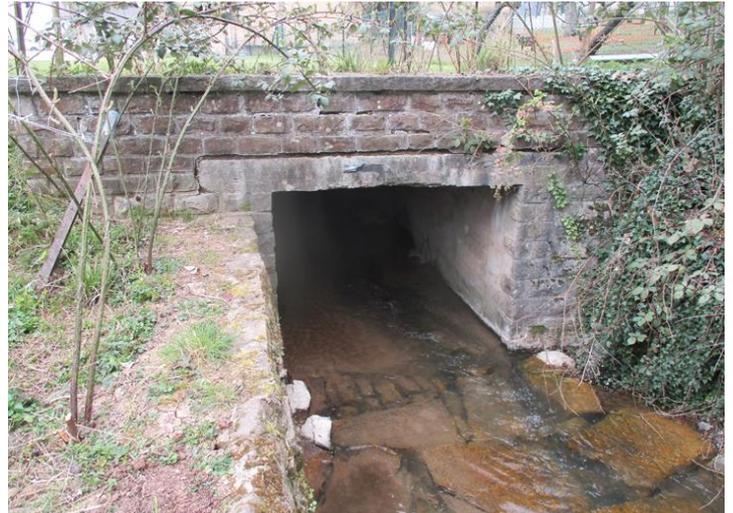
Foto: Anfang (Unterwasser)

Bauwerkstyp	Überbauung
Profilart	Kastenprofil
Zustand	intakt
Länge [m]	66,00
Breite [m]	2,00
Höhe [m]	1,50
Einengung des Querprofils [%]	20
Wanderweg-Tiefe (Minimum) [m]	0,10
Sohlbeschaffenheit (Substratauflage)	geringe Sedimentauflage (<10 cm)
Wassertiefe unterhalb	ausreichend
Niveaudifferenz (unten) [m]	0,00
Niveaudifferenz (oben) [m]	0,00
Rückstau [m]	<20 m

aufwärts	eingeschränkt durchgängig (Klasse 3)
abwärts	eingeschränkt durchgängig (Klasse 3)
Gesamtbewertung Fische	Klasse 3

Geschiebe	temporär/leicht eingeschränkt (Klasse 2)
Schwefstoffe	temporär/leicht eingeschränkt (Klasse 2)
Morphodynamik	Gewässer über Standort hinaus beeinträchtigt (Klasse 5)
Gesamtbewertung Sedimente	Klasse 3

Gesamtbewertung Durchgängigkeit: Klasse 3

LuxMaPro-ID	4005
Maßnahmentyp	HY DU.02 - Wiederherstellung der ökologischen Durchgängigkeit - Durchlass/Verrohrung/Überbauung
Maßnahmenbeschreibung	Wiederherstellung der Durchgängigkeit - Durchlass/Verrohrung/Überbauung - Gouschténgerbaach - Gostingen - 2 - im Zentrum (L=66m)
