Bauwerk (ID): 610\_0003\_DV\_01

Gewässer: Ierpeldengerbaach

**Identifikation und Lage**

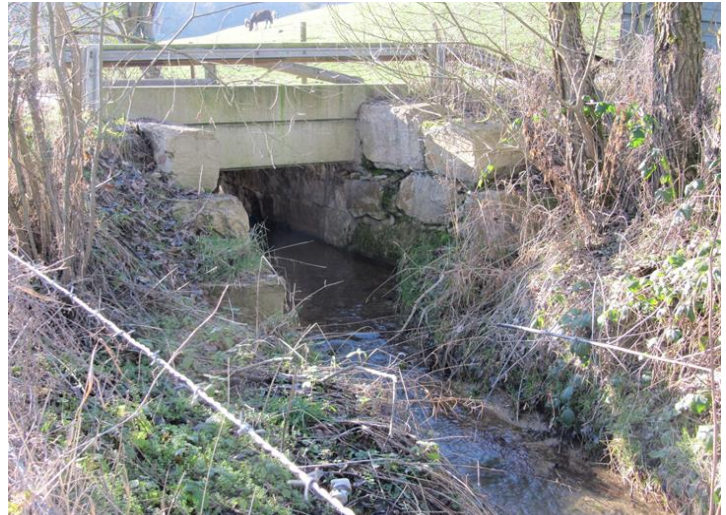
**Foto: Anfang (Unterwasser)**

Bauwerkstyp	Durchlass
Profilart	Kastenprofil
Zustand	intakt
Länge [m]	6,00
Breite [m]	1,50
Höhe [m]	1,30
Einengung des Querprofils [%]	0
Wanderweg-Tiefe (Minimum) [m]	0,10
Sohlbeschaffenheit (Substratauflage)	geringe Sedimentauflage (<10 cm)
Wassertiefe unterhalb	ausreichend
Niveaudifferenz (unten) [m]	0,00
Niveaudifferenz (oben) [m]	0,00
Rückstau [m]	kein

aufwärts	eingeschränkt durchgängig (Klasse 3)
abwärts	eingeschränkt durchgängig (Klasse 3)
Gesamtbewertung Fische	Klasse 3

Geschiebe	temporär/leicht eingeschränkt (Klasse 2)
Schwefstoffe	temporär/leicht eingeschränkt (Klasse 2)
Morphodynamik	Standort teilweise beeinträchtigt (Klasse 3)
Gesamtbewertung Sedimente	Klasse 2

LuxMaPro-ID	4066
Maßnahmentyp	HY DU.02 - Wiederherstellung der ökologischen Durchgängigkeit - Durchlass/Verrohrung/Überbauung
Maßnahmenbeschreibung	Wiederherstellung der Durchgängigkeit - Durchlass/Verrohrung/Überbauung - Ierpeldengerbaach - Dalheim - 1 - bei "Reckingerhaff" (L=6m)
