Bauwerk (ID): 610\_0015\_DV\_01

Gewässer: Ierpeldengerbaach

**Identifikation und Lage**

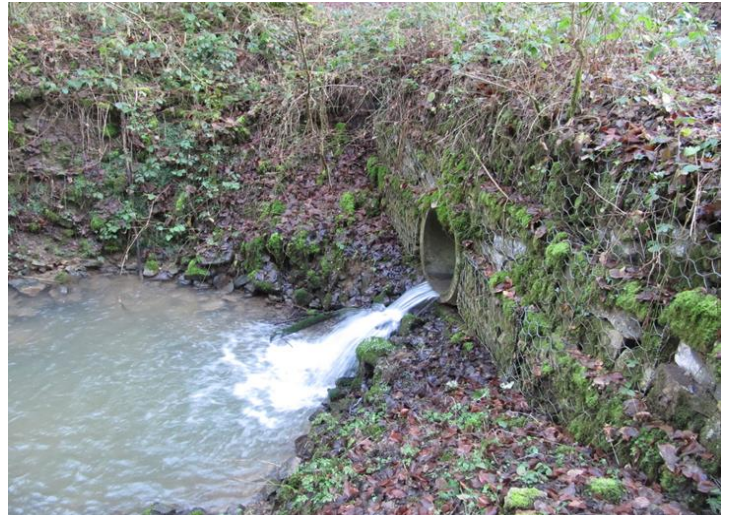
**Foto: Anfang (Unterwasser)**

Bauwerkstyp	Durchlass
Profilart	Kreisprofil
Zustand	intakt
Länge [m]	7,00
Breite [m]	0,50
Höhe [m]	0,50
Einengung des Querprofils [%]	20
Wanderweg-Tiefe (Minimum) [m]	0,00
Sohlbeschaffenheit (Substratauflage)	keine Sedimentauflage
Wassertiefe unterhalb	ausreichend
Niveaudifferenz (unten) [m]	0,70
Niveaudifferenz (oben) [m]	0,00
Rückstau [m]	kein

aufwärts	nicht durchgängig (Klasse 5)
abwärts	eingeschränkt durchgängig (Klasse 3)
Gesamtbewertung Fische	Klasse 4

LuxMaPro-ID	4067
Maßnahmentyp	HY DU.02 - Wiederherstellung der ökologischen Durchgängigkeit - Durchlass/Verrohrung/Überbauung
Maßnahmenbeschreibung	Wiederherstellung der Durchgängigkeit - Durchlass/Verrohrung/Überbauung - Ierpeldengerbaach - Ellange - bei Hessléngerbësch (L=7m)

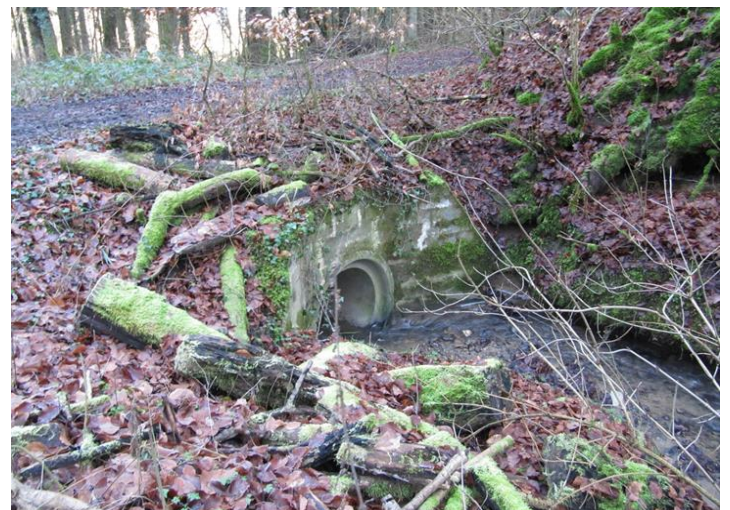
**Foto: Ende (Oberwasser)**

Geschiebe	temporär/leicht eingeschränkt (Klasse 2)
Schwefstoffe	temporär/leicht eingeschränkt (Klasse 2)
Morphodynamik	Standort teilweise beeinträchtigt (Klasse 3)
Gesamtbewertung Sedimente	Klasse 2
