Bauwerk (ID): 435\_0058\_DV\_01

Gewässer: Lauterburerbaach

**Identifikation und Lage**

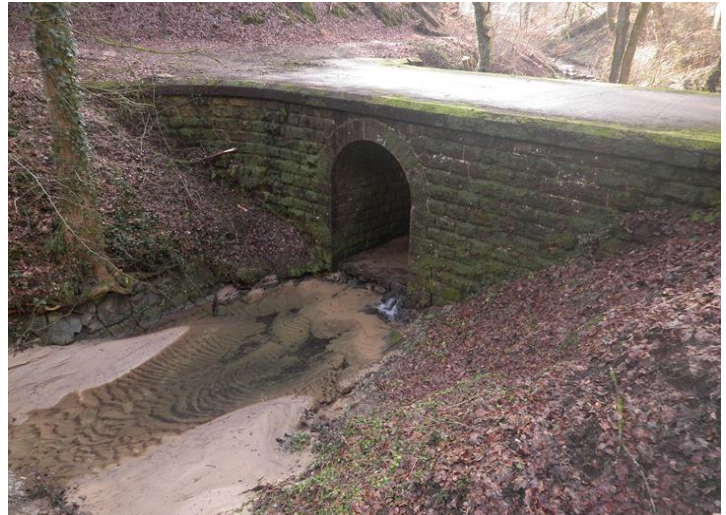
**Foto: Anfang (Unterwasser)**

Bauwerkstyp	Durchlass
Profilart	Kastenprofil
Zustand	intakt
Länge [m]	5,00
Breite [m]	2,00
Höhe [m]	2,70
Einengung des Querprofils [%]	50
Wanderweg-Tiefe (Minimum) [m]	0,03
Sohlbeschaffenheit (Substratauflage)	geringe Sedimentauflage (<10 cm)
Wassertiefe unterhalb	nicht ausreichend
Niveaudifferenz (unten) [m]	0,40
Niveaudifferenz (oben) [m]	0,00
Rückstau [m]	kein

aufwärts	nicht durchgängig (Klasse 5)
abwärts	eingeschränkt durchgängig (Klasse 3)
Gesamtbewertung Fische	Klasse 4

LuxMaPro-ID	3873
Maßnahmentyp	HY DU.02 - Wiederherstellung der ökologischen Durchgängigkeit - Durchlass/Verrohrung/Überbauung
Maßnahmenbeschreibung	Wiederherstellung der Durchgängigkeit - Durchlass/Verrohrung/Überbauung - Lauterburerbaach - Hongeschaff - Geitzberg (Weg) (L=5m)
