Bauwerk (ID): 435\_0066\_DV\_01

Gewässer: Lauterburerbaach

**Identifikation und Lage**

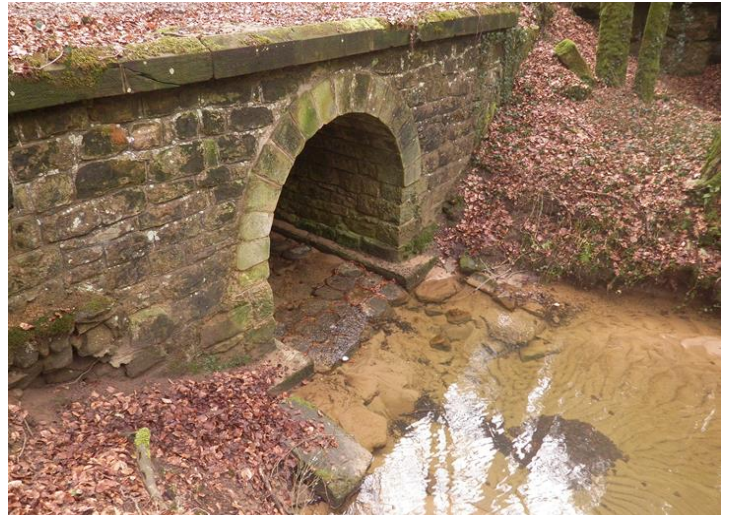
**Foto: Anfang (Unterwasser)**

Bauwerkstyp	Durchlass
Profilart	Kastenprofil
Zustand	intakt
Länge [m]	3,00
Breite [m]	2,00
Höhe [m]	2,00
Einengung des Querprofils [%]	20
Wanderweg-Tiefe (Minimum) [m]	0,03
Sohlbeschaffenheit (Substratauflage)	keine Sedimentauflage
Wassertiefe unterhalb	nicht ausreichend
Niveaudifferenz (unten) [m]	0,05
Niveaudifferenz (oben) [m]	0,00
Rückstau [m]	kein

aufwärts	eingeschränkt durchgängig (Klasse 3)
abwärts	eingeschränkt durchgängig (Klasse 3)
Gesamtbewertung Fische	Klasse 3

LuxMaPro-ID	3876
Maßnahmentyp	HY DU.02 - Wiederherstellung der ökologischen Durchgängigkeit - Durchlass/Verrohrung/Überbauung
Maßnahmenbeschreibung	Wiederherstellung der Durchgängigkeit - Durchlass/Verrohrung/Überbauung - Déisterbaach - Juckefeld - Kaachelskapp (Weg)(3) (L=3m)

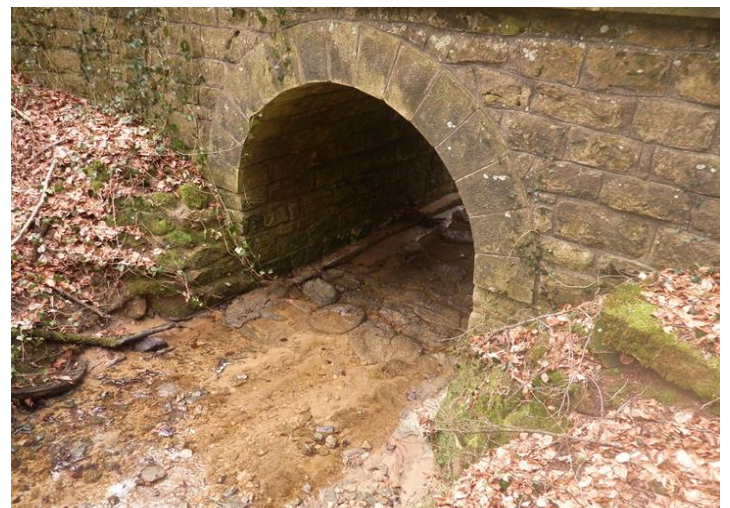
**Foto: Ende (Oberwasser)**

Geschiebe	mäßig eingeschränkt (Klasse 3)
Schwefstoffe	temporär/leicht eingeschränkt (Klasse 2)
Morphodynamik	Standort teilweise beeinträchtigt (Klasse 3)
Gesamtbewertung Sedimente	Klasse 3
