Bauwerk (ID): 005_0196_DV_01

Gewässer: Blees

OWK: III-1.2.1.a

Identifikation und Lage

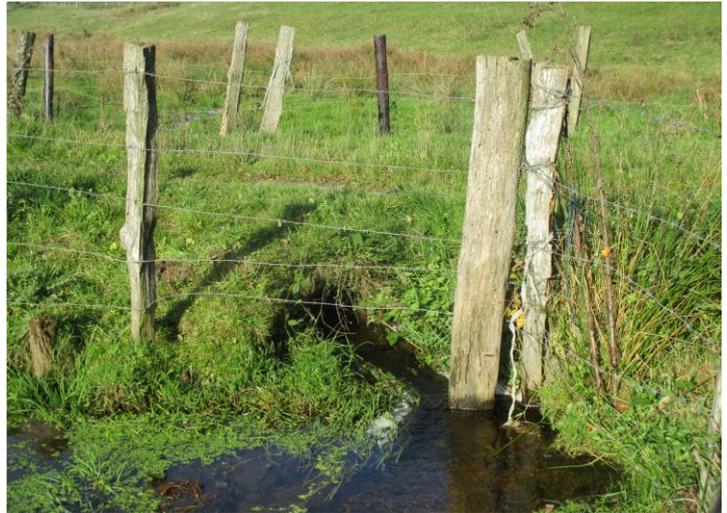
Foto: Anfang (Unterwasser)

Bauwerkstyp	Durchlass
Profilart	Kreisprofil
Zustand	intakt
Länge [m]	5,00
Breite [m]	0,35
Höhe [m]	0,35
Einengung des Querprofils [%]	50
Wanderweg-Tiefe (Minimum) [m]	0,15
Sohlbeschaffenheit (Substratauflage)	geringe Sedimentauflage (<10 cm)
Wassertiefe unterhalb	ausreichend
Niveaudifferenz (unten) [m]	0,05
Niveaudifferenz (oben) [m]	0,03
Rückstau [m]	<20 m

aufwärts	eingeschränkt durchgängig (Klasse 3)
abwärts	eingeschränkt durchgängig (Klasse 3)
Gesamtbewertung Fische	Klasse 3

Geschiebe	temporär/leicht eingeschränkt (Klasse 2)
Schwefstoffe	temporär/leicht eingeschränkt (Klasse 2)
Morphodynamik	Standort teilweise beeinträchtigt (Klasse 3)
Gesamtbewertung Sedimente	Klasse 2

Gesamtbewertung Durchgängigkeit: Klasse 3

LuxMaPro-ID	3722
Maßnahmentyp	HY DU.02 - Wiederherstellung der ökologischen Durchgängigkeit - Durchlass/Verrohrung/Überbauung
Maßnahmenbeschreibung	Wiederherstellung der Durchgängigkeit - Durchlass/Verrohrung/Überbauung - Blees - Wahlhausener Dickt - Sauerwisen (L=5m)
