Bauwerk (ID): 246_0069_DV_01

Gewässer: Schlänner

OWK: III-1.4

Identifikation und Lage

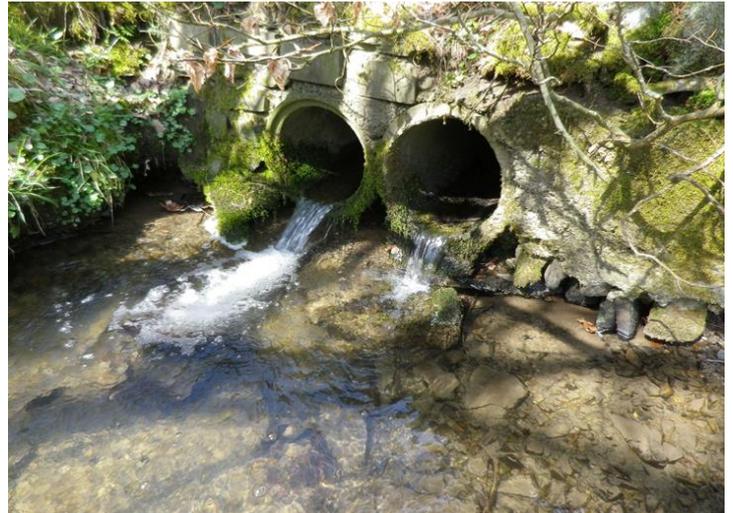
Foto: Anfang (Unterwasser)

Bauwerkstyp	Durchlass
Profilart	Kreisprofil
Zustand	intakt
Länge [m]	5,00
Breite [m]	0,40
Höhe [m]	0,38
Einengung des Querprofils [%]	60
Wanderweg-Tiefe (Minimum) [m]	0,03
Sohlbeschaffenheit (Substratauflage)	keine Sedimentauflage
Wassertiefe unterhalb	nicht ausreichend
Niveaudifferenz (unten) [m]	0,00
Niveaudifferenz (oben) [m]	0,15
Rückstau [m]	kein

aufwärts	nicht durchgängig (Klasse 5)
abwärts	nicht durchgängig (Klasse 5)
Gesamtbewertung Fische	Klasse 5

Geschiebe	stark eingeschränkt (Klasse 4)
Schwefstoffe	temporär/leicht eingeschränkt (Klasse 2)
Morphodynamik	Standort teilweise beeinträchtigt (Klasse 3)
Gesamtbewertung Sedimente	Klasse 3

Gesamtbewertung Durchgängigkeit: Klasse 5

Anmerkung Es wurde nur ein Durchlass aufgenommen, da beide sich nur minimal unterscheiden, aber in ihrer Wirkung gleich sind

LuxMaPro-ID	3804
Maßnahmentyp	HY DU.02 - Wiederherstellung der ökologischen Durchgängigkeit - Durchlass/Verrohrung/Überbauung
Maßnahmenbeschreibung	Wiederherstellung der Durchgängigkeit - Durchlass/Verrohrung/Überbauung - Schlänner - Holzthum - Schwolebur (L=5m)
