Bauwerk (ID): 215_0006_DV_01

Gewässer: Schlirbech

Identifikation und Lage

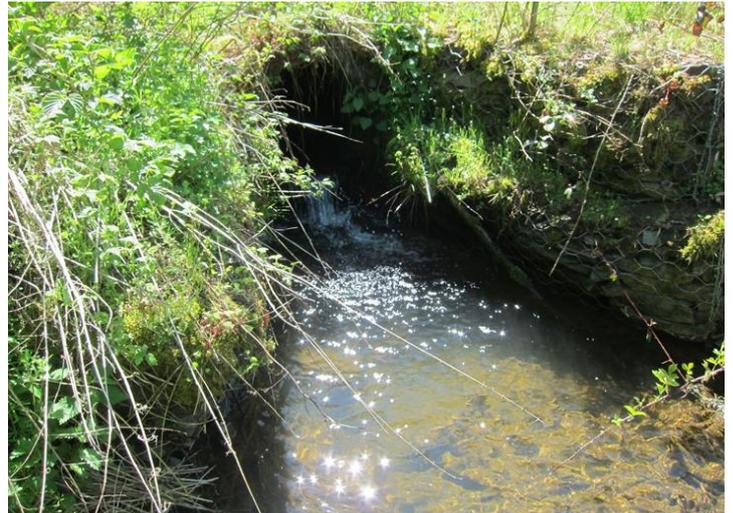
Foto: Anfang (Unterwasser)

Bauwerkstyp	Durchlass
Profilart	Kreisprofil
Zustand	intakt
Länge [m]	4,61
Breite [m]	0,20
Höhe [m]	0,20
Einengung des Querprofils [%]	50
Wanderweg-Tiefe (Minimum) [m]	0,00
Sohlbeschaffenheit (Substratauflage)	keine Sedimentauflage
Wassertiefe unterhalb	nicht ausreichend
Niveaudifferenz (unten) [m]	0,35
Niveaudifferenz (oben) [m]	0,00
Rückstau [m]	kein

aufwärts	nicht durchgängig (Klasse 5)
abwärts	nicht durchgängig (Klasse 5)
Gesamtbewertung Fische	Klasse 5

Geschiebe	stark eingeschränkt (Klasse 4)
Schwefstoffe	voll durchgängig (Klasse 1)
Morphodynamik	Standort insgesamt beeinträchtigt (Klasse 4)
Gesamtbewertung Sedimente	Klasse 3

LuxMaPro-ID	3798
Maßnahmentyp	HY DU.02 - Wiederherstellung der ökologischen Durchgängigkeit - Durchlass/Verrohrung/Überbauung
Maßnahmenbeschreibung	Wiederherstellung der Durchgängigkeit - Durchlass/Verrohrung/Überbauung - Schlirbech - Kaundorf - Miineschbaach oberhalb Wieldchen (L=5m)
