Bauwerk (ID): 016\_0177\_DV\_01

Gewässer: Woltz

**Identifikation und Lage**

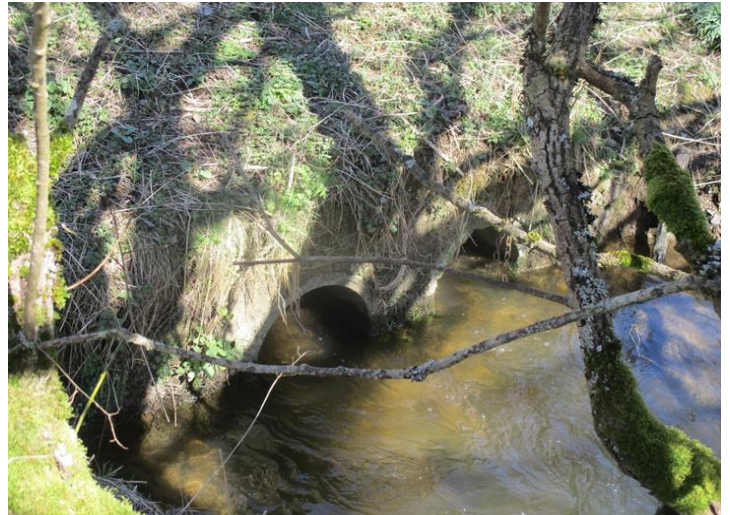
**Foto: Anfang (Unterwasser)**

Bauwerkstyp	Durchlass
Profilart	Kreisprofil
Zustand	intakt
Länge [m]	7,00
Breite [m]	0,25
Höhe [m]	0,25
Einengung des Querprofils [%]	60
Wanderweg-Tiefe (Minimum) [m]	0,25
Sohlbeschaffenheit (Substratauflage)	geringe Sedimentauflage (<10 cm)
Wassertiefe unterhalb	ausreichend
Niveaudifferenz (unten) [m]	0,00
Niveaudifferenz (oben) [m]	0,10
Rückstau [m]	kein

LuxMaPro-ID	3760
Maßnahmentyp	HY DU.02 - Wiederherstellung der ökologischen Durchgängigkeit - Durchlass/Verrohrung/Überbauung
Maßnahmenbeschreibung	Wiederherstellung der Durchgängigkeit - Durchlass/Verrohrung/Überbauung - Woltz - Basbellain/Kiirchen - oberhalb Weiher unterhalb Rittenfenn (L=7m)
