Bauwerk (ID): 032_0031_DV_01

Gewässer: Wemperbaach

Identifikation und Lage

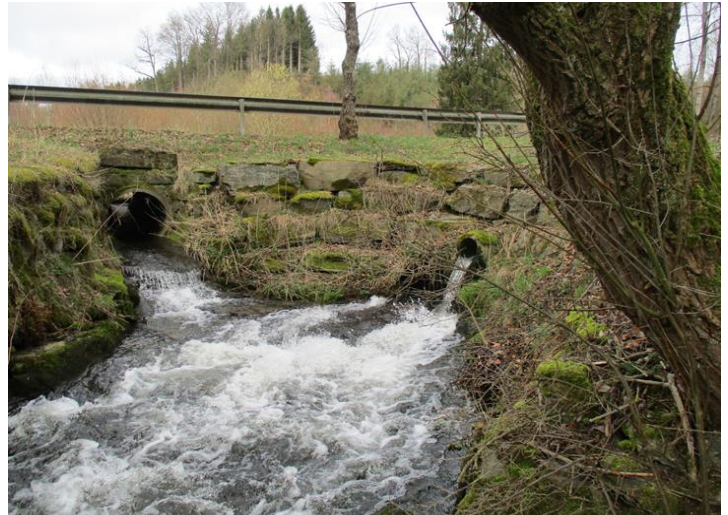
Foto: Anfang (Unterwasser)

Bauwerkstyp	Durchlass
Profilart	Kreisprofil
Zustand	intakt
Länge [m]	16,00
Breite [m]	0,60
Höhe [m]	0,60
Einengung des Querprofils [%]	80
Wanderweg-Tiefe (Minimum) [m]	0,00
Sohlbeschaffenheit (Substratauflage)	nicht erkennbar
Wassertiefe unterhalb	nicht ausreichend
Niveaudifferenz (unten) [m]	1,00
Niveaudifferenz (oben) [m]	0,00
Rückstau [m]	kein

aufwärts	nicht durchgängig (Klasse 5)
abwärts	eingeschränkt durchgängig (Klasse 3)
Gesamtbewertung Fische	Klasse 4

Geschiebe	mäßig eingeschränkt (Klasse 3)
Schwefstoffe	temporär/leicht eingeschränkt (Klasse 2)
Morphodynamik	Standort teilweise beeinträchtigt (Klasse 3)
Gesamtbewertung Sedimente	Klasse 3

Gesamtbewertung Durchgängigkeit: Klasse 4

LuxMaPro-ID	3764
Maßnahmentyp	HY DU.02 - Wiederherstellung der ökologischen Durchgängigkeit - Durchlass/Verrohrung/Überbauung
Maßnahmenbeschreibung	Wiederherstellung der Durchgängigkeit - Durchlass/Verrohrung/Überbauung - Wemperbaach - Rossmillen - unter CR335/Mündung Hämichtbaach (L=16m)
