Bauwerk (ID): 047_0001_DV_01

Gewässer: Wemperbaach

Identifikation und Lage

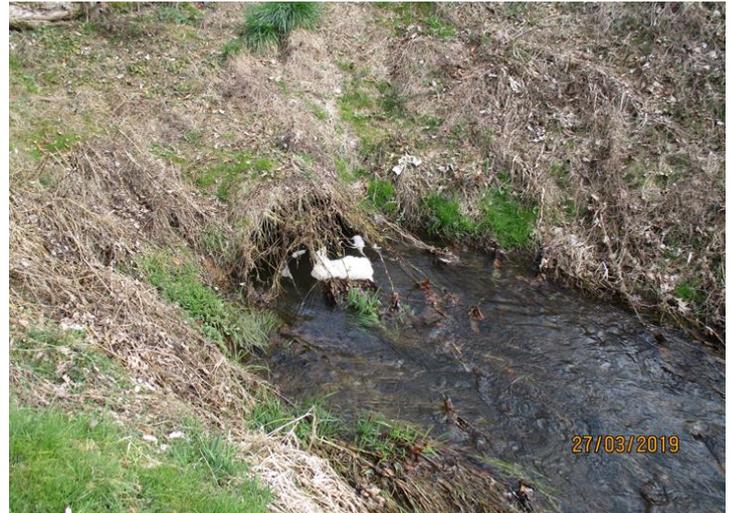
Foto: Anfang (Unterwasser)

Bauwerkstyp	Verrohrung
Profilart	Kreisprofil
Zustand	intakt
Länge [m]	129,00
Breite [m]	1,00
Höhe [m]	1,00
Einengung des Querprofils [%]	15
Wanderweg-Tiefe (Minimum) [m]	0,03
Sohlbeschaffenheit (Substratauflage)	nicht erkennbar
Wassertiefe unterhalb	ausreichend
Niveaudifferenz (unten) [m]	0,00
Niveaudifferenz (oben) [m]	0,00
Rückstau [m]	500-1000 m

aufwärts	nicht durchgängig (Klasse 5)
abwärts	nicht durchgängig (Klasse 5)
Gesamtbewertung Fische	Klasse 5

Geschiebe	temporär/leicht eingeschränkt (Klasse 2)
Schwefstoffe	temporär/leicht eingeschränkt (Klasse 2)
Morphodynamik	Gewässer über Standort hinaus beeinträchtigt (Klasse 5)
Gesamtbewertung Sedimente	Klasse 3

LuxMaPro-ID	3772
Maßnahmentyp	HY DU.02 - Wiederherstellung der ökologischen Durchgängigkeit - Durchlass/Verrohrung/Überbauung
Maßnahmenbeschreibung	Wiederherstellung der Durchgängigkeit - Durchlass/Verrohrung/Überbauung - Wemperbaach - Weiswampach - unterhalb See 1 oberhalb Parkplatz (L=129m)
